RAPPORT

Sjø 2009/03

RAPPORT OM UNDERSØKELSE AV
ARBEIDSULYKKE OM BORD I FISKEFARTØYET
BJØRNAR LM4887 5 NAUTISKE MIL VEST AV
GODØY 10. JULI 2008

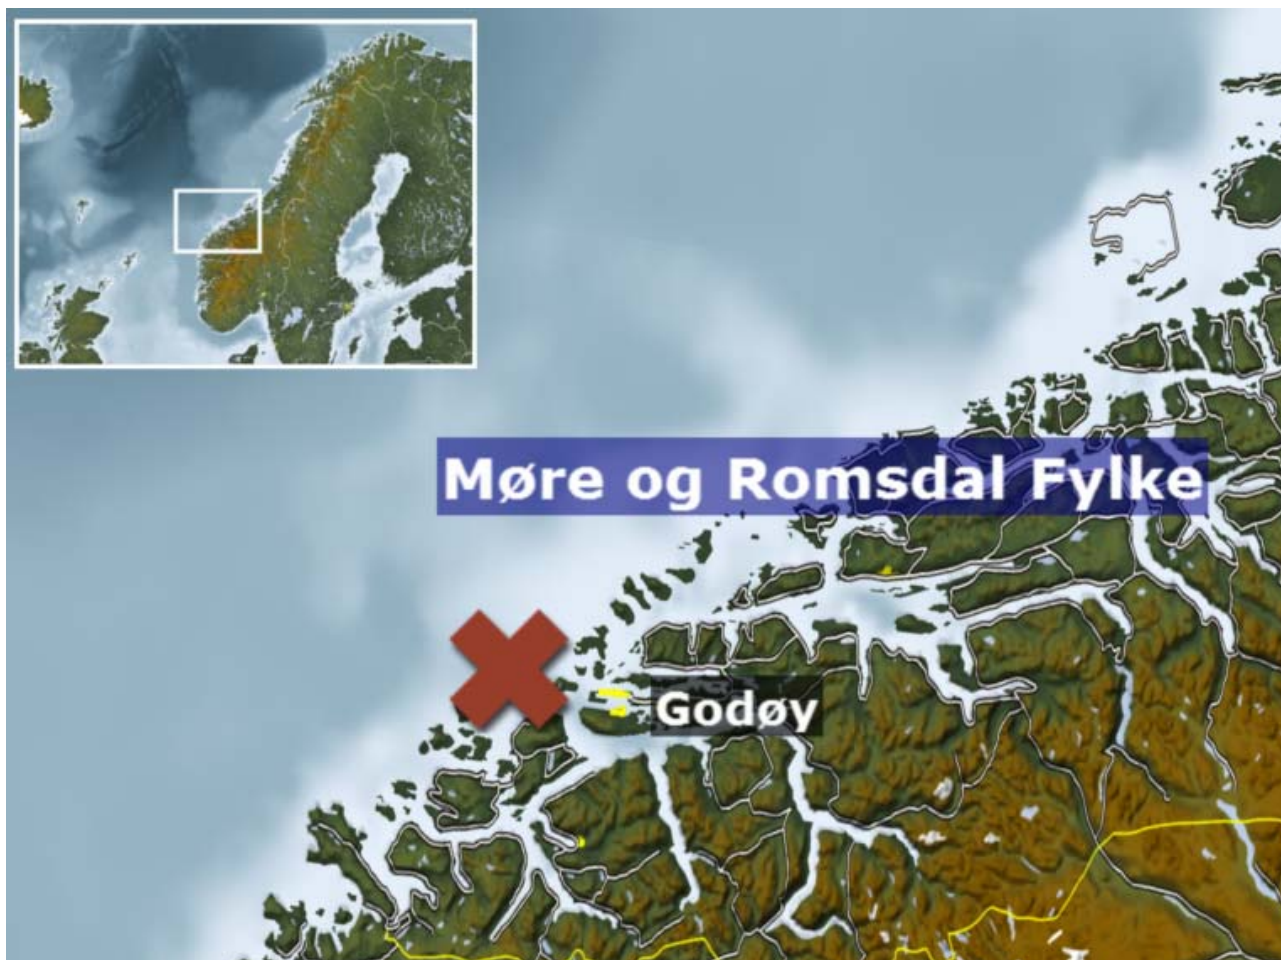
Arbeidsulykke om bord i sjarken Bjørnar omlag 5 nm vest av Godøy utenfor Ålesund.

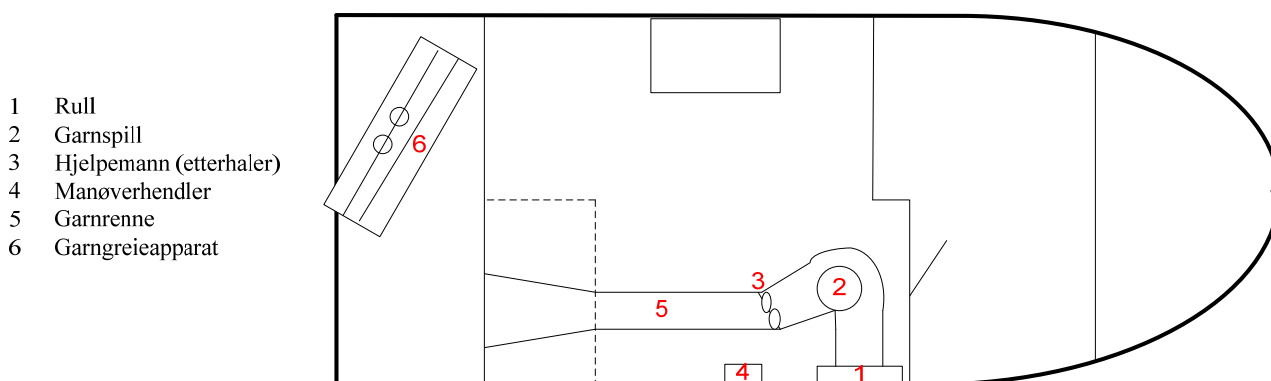
Figur 4: Prinsippskisse lite garnfartøy.

Garnspill og hovedmotor kunne opereres fra utvendig posisjon på styrbord side aktenfor garnspillet, se figur 4 nr. 4.
