# RAPPORT

Vei 2008/01

RAPPORT OM UTFORKJØRINGSULYKKE MED  
BUSS PÅ E134 VED LANGEBU I ETNE  
7. SEPTEMBER 2006.

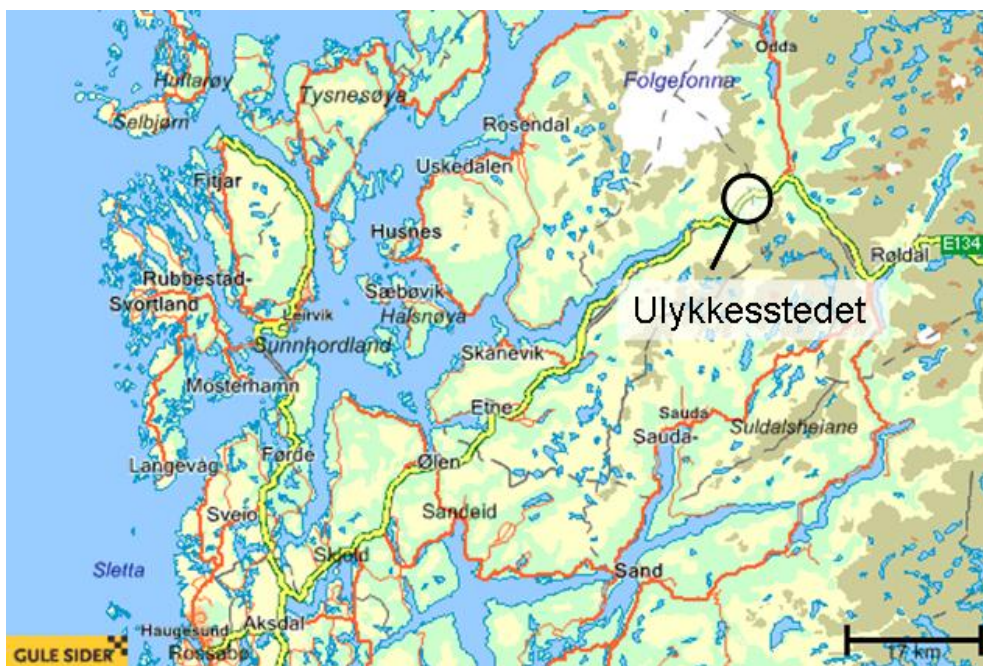
Figur 1: Oversiktskart.

Etter ca. 6 km på en nyanlagt veistrekning på E134 ved Langebu i Etne kommune kjørte bussen av veien på høyre side i en venstresving. Bussens hastighet i svingen var i følge bussfører og visuell kontrollavlesning av diagramskiva ca. 80 km/t, som også var fartsgrensen på stedet. Etter overgangen mellom nyanlagt og gammel vei kom kjøretøyet utenfor asfaltkanten med høyre hjulsett. Det lyktes ikke føreren å få bussen opp på veien igjen. Veiskråningens helling dro i stedet bussen stadig lenger ut av veibanen og ned mot grøftebunnen. Bussen kolliderte med en bergnabb ca. 85 m etter at den forlot veibanen. Dette resulterte i at kjøretøyet ble presset opp på veien igjen, og ble stående på hjulene i eget kjørefelt ca. 15 m lenger framme.

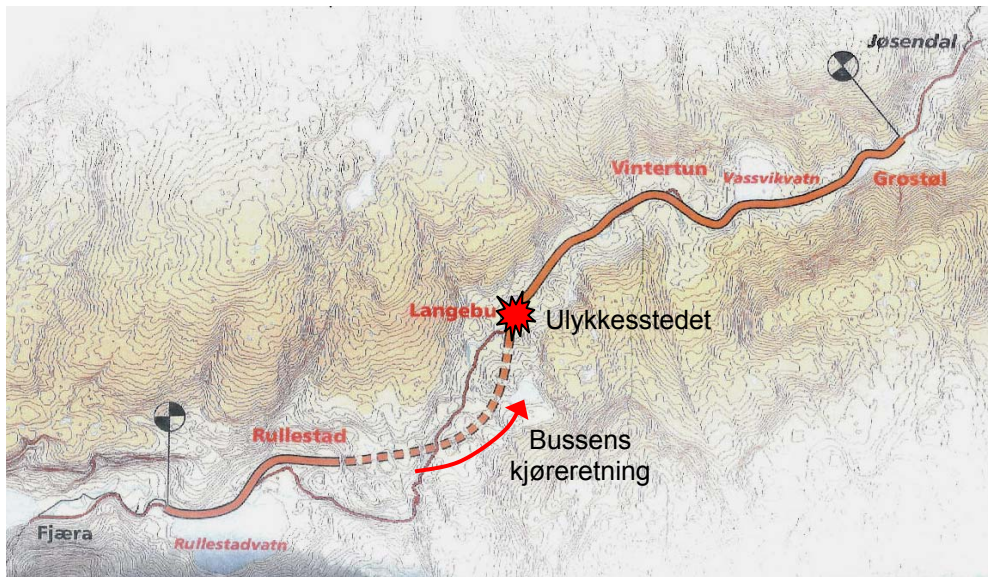
Figur 14: Oversiktskart fra reguleringsplanen E134 Grostøl – Rullestadvatnet vest. (kilder: Statens vegvesen, Odda kommune og Etne kommune 2002)

Ulykken skjedde i endepunktet av en 6,1 km lang veistrekning som åpnet for trafikk 30. juni 2006. Den nye veiparsellen startet ved Rullestadvatnet i vest og var sammenkoblet med den gamle veien ved Langebu. I reguleringsplanen fra 2002 var veien planlagt videre med endepunkt ved Grostøl i Odda kommune – 5,2 km lenger øst. I en detaljplan datert 5. juni 2003 ble imidlertid planen omgjort med et parselldele ved Langebu (se Figur 14).

Statens vegvesen Region vest var byggherre, og byggeoppdraget var satt ut på anbud. Entreprenørselskapet Mesta fikk entreprisen for begge parsellene. I forbindelse med splittingen til to byggetrinn, ble det laget en plan for tilpasningskurve mellom ny og gammel vei ved Langebu. Denne planen var i følge byggeledelsen i Statens vegvesen en del av byggeoppdraget da det ikke var klart når neste byggetrinn kom til utførelse. Den 230 m lange planlagte tilpasningskurven skulle fungere i perioden før oppstart av neste byggetrinn.

Det ble gjennomført en trafiksikkerhetsrevisjon av reguleringsplanen for hele strekningen Grostøl – Rullestadvatnet V i 2001. På det tidspunktet forelå det ikke planer om å dele prosjektet inn i to byggetrinn. Sammenkobling mot gammel vei ved Langebu er derfor ikke omtalt i revisjonen. Overgangen mellom ny og gammel vei ble heller ikke fanget opp ved revisjon av skiltplanen.

De avvikende linjeføringsparametrene i svingen ved Langebu ble ikke gjennomgått før veien åpnet for trafikk den 30. juni 2006. Overlevering fra anlegg til forvaltning skal protokollføres, og eventuelle mangler som forvalter påpeker skal rettes opp før overlevering finner sted. Den nye veistrekningen var imidlertid ikke overlevert på ulykkestidspunktet, over to måneder etter åpning.

Veien var på ulykkestidspunktet åpnet for trafikk uten at den formelt var overlevert fra anlegg til forvaltning. Dermed ble det ikke foretatt en sluttkontroll av anlegget med påfølgende avviksbehandling, noe som kunne ha avdekket ulykkesvingens ugunstige utforming. SHT tilrår at Statens vegvesen etablerer rutiner som sikrer at nye veianlegg alltid overleveres med trafikksikkerhetsgjennomgang før det åpnes for trafikk.
