RAPPORT OM LUFTFARTSULYKKE 24. OKTOBER 2004 VED BREISTEIN FERGEKAI I ÅSANE I HORDALAND, MED ENSTROM 280C, G-ECHO

Avgitt
September 2007

RAPPORT OM LUFTFARTSULYKKE

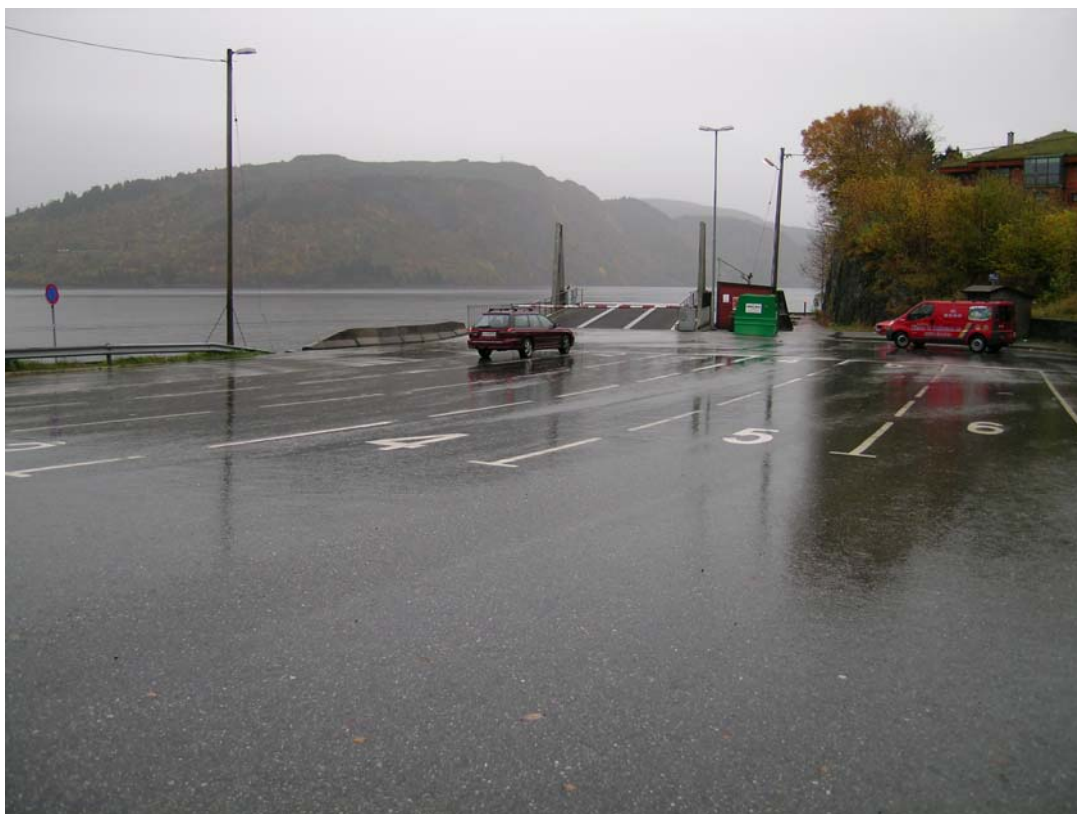
Figur 1: Bilde tatt mot øst. Helikopteret sto parkert omtrent ved 6 tallet og tok av i retning mot fronten av den brune bilen.

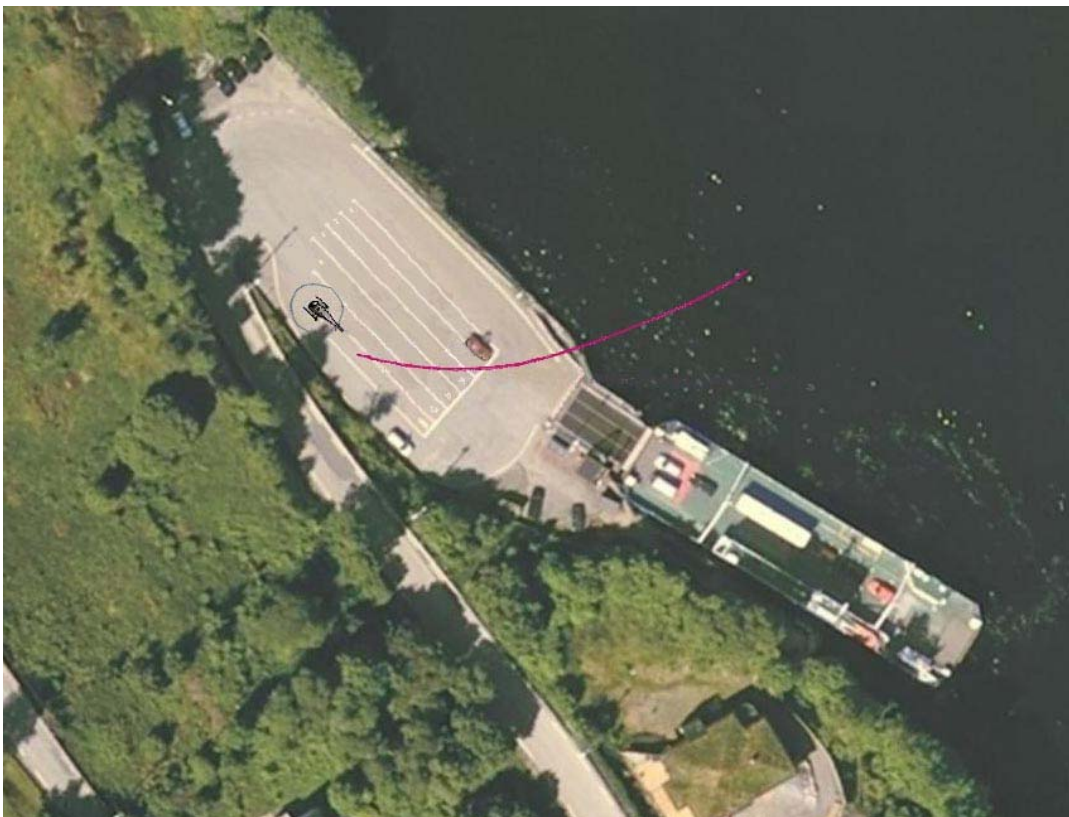
Figur 2: Manipulert bilde som viser ca. hvor helikopteret sto og antatt fløyete rute.
