## RAPPORT

JB RAP: 1/2004

| Togmateriell | Persontog nr. 781 (Type 73 – dagens "Signaturtog") |
| Type hendelse: | Brann/røykutvikling i førerrom |

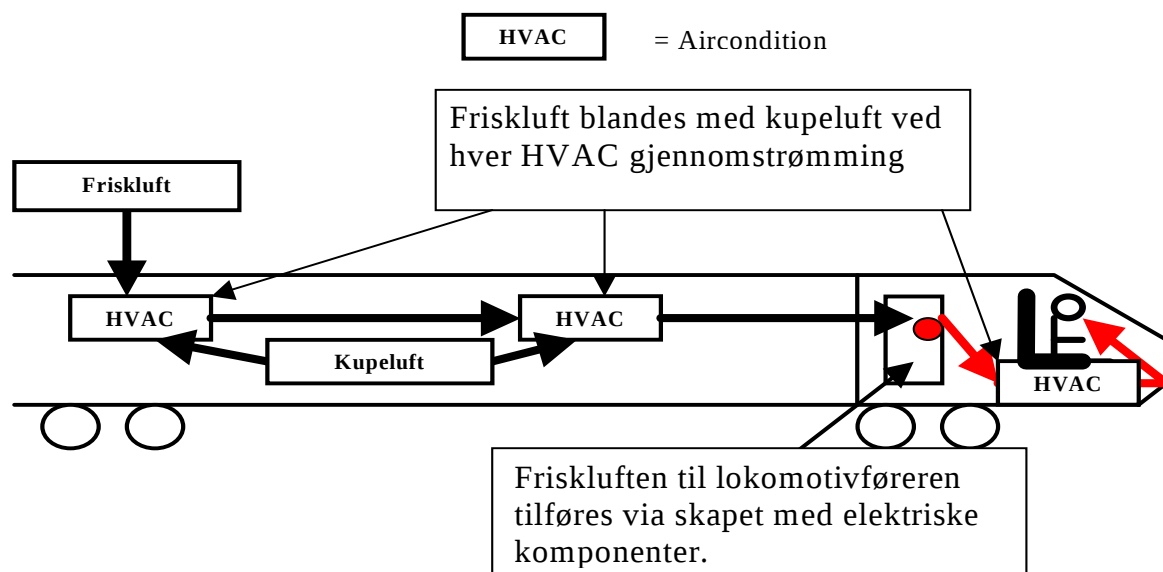
Denne undersøkelsen har avdekket at en feil i en elektrisk krets til oppvarming av togets frontrute forårsaket røyk/avgass som raskt blandet seg med friskluftsforsyningen til togets lokomotivfører. Det er identifisert 4 årsaksfaktorer som hver for seg bidro til at denne hendelsen kunne inntreffe.

At den elektriske kretsen for vindusoppvarming ikke var prosjektert med riktig sikringsanordning (*årsaksfaktor A*), var den utløsende faktoren i hendelsesforløpet. Normalt ville ikke dette vært særlig kritisk fordi røykeeffekten fra overopphetingen av releet etter en stund ville ha aktivisert en røykdetektor og lokfører ville blitt varslet.

Imidlertid gjorde togtypens ugunstige ventilasjonskonsept (*årsaksfaktor B*) det mulig å forplante effekten av en tilsynelatende beskjeden feil i et elektrisk anlegg til risikoeksponering av lokomotivføreren uten at dette ble varslet (*årsaksfaktor C*).
