**RAPPORT**

Avgitt dato: 12.06.2007  
JB Rapport: 2007/07

| Hendelsessted: | Holmenkollbanen mellom stasjonene Slemdal - Ris | |
| Type hendelse: | Brann | |

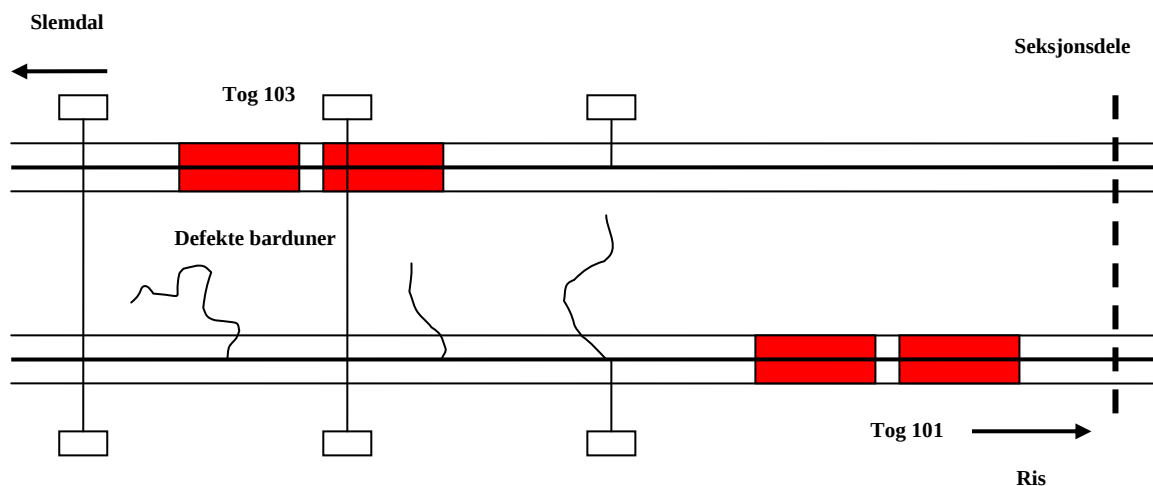
Figur 3: Togenes posisjon under brannen i tog 101

Ingen av de reisende om bord i toget ble fysisk skadet. Tog 101 som brant, hadde stoppet mellom stasjonene Slemdal og Ris, ca 100 meter nedenfor tog 103 som stod i sporet Majorstuen – Frognerseteren. Passasjerene forlot den bakre vognen i tog 101 umiddelbart på egen hånd. Togføreren hadde ikke kontroll på dette da passasjerene måtte rømme vognen med nødåpning av dørene.

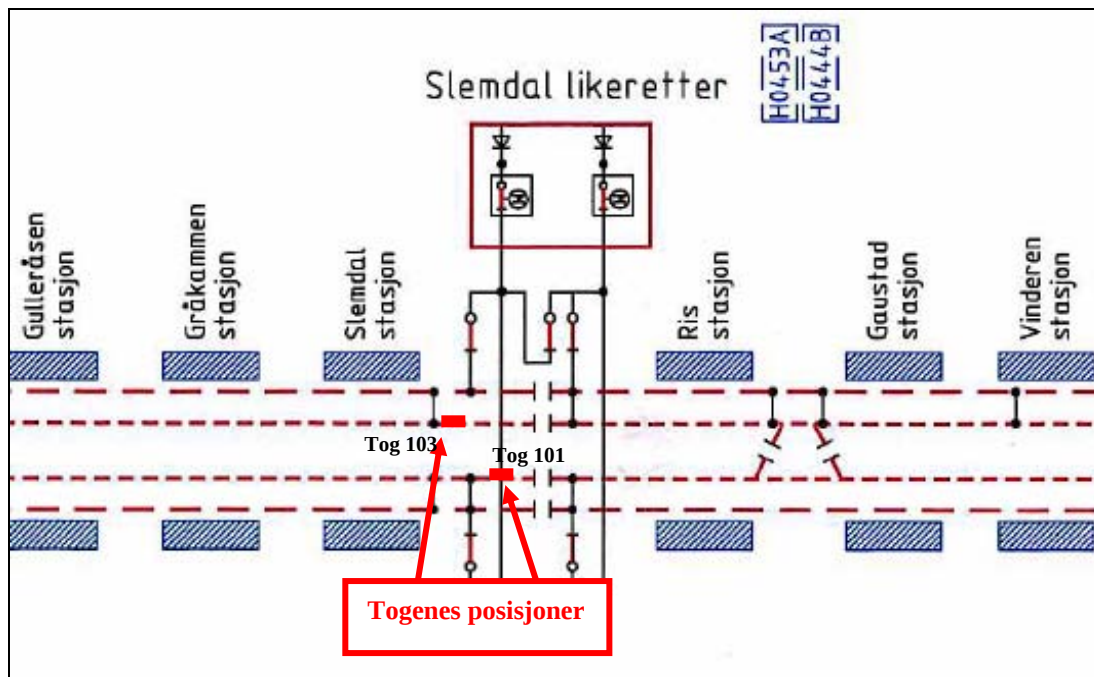
Figur 7: Viser stedet hvor den alvorlige hendelsen skjedde, samt oversikt over Likeretter og seksjonsskillene.

Strømmen ble ikke umiddelbart koblet ut på skadestedet. Havarikommisjonen er kjent med at det ved flere tilfeller har hendt at kontaktledningsspenningen ikke har blitt koblet ut på uhellstedet fordi det har blitt matet strøm fra nabostrekningen. Havarikommisjonen tilråder tilsynsmyndighetene å pålegge Oslo T-banedrift å vurdere om dagens kompetansekrav til trafikkstyrerne er tilstrekkelig til å foreta en styrt strømutkobling på en sikker måte.

Havarikommisjonen mener at det bør vurderes om personalet som betjener KL-bryterne bør få spesifikke kurs i betjening av disse, alternativt at det er elektroutdannet fagpersonell som betjener ut- og innkoblinger av KL-anlegget. Det er meget viktig at personalet som betjener disse anleggene har tilstrekkelig kunnskap til å forstå hvordan anleggene fungerer og hvilke farer de kan medføre. Det er i avvikssituasjoner at stressnivået er høyest for personalet ved trafikkstyringssentralen, derfor er det viktig at sikkerhet og kommunikasjon ved utkobling av strøm blir godt ivaretatt i slike situasjoner. Kommunikasjonen mellom trafikkleder, togførere og driftspersonalet som arbeider ute på kontaktledningsanleggene må være entydig slik at misforståelser unngås.
