## RAPPORT

Avgitt dato: 6.12.2005  
JB Rapport: 7/2005

| Hendelsessted: | Kraftkabel i underbygging, østgående kjørevei ved østre ende av perrongen på Jernbanetorget T-banestasjon |
| Type hendelse: | Kortslutning og brann i kabel for kjørestrøm til T-banetog |

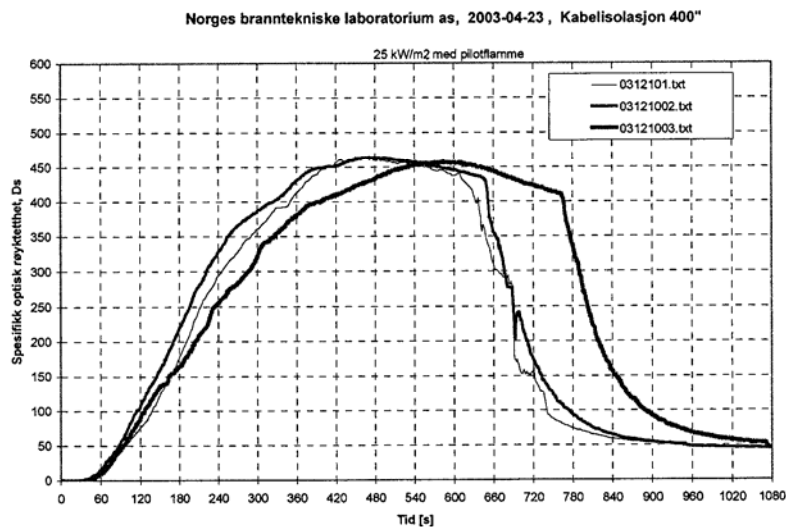
**Figur 1** Beregnet spesifikk optisk røyktetthet ved prøving av **400" kabel** i henhold til IMO FTPC Part 2 og ISO 5659-2:1994.  
 Prøvingsforhold: varmestrålingstetthet  $25 \text{ kW/m}^2$ , med flammeeksponering.

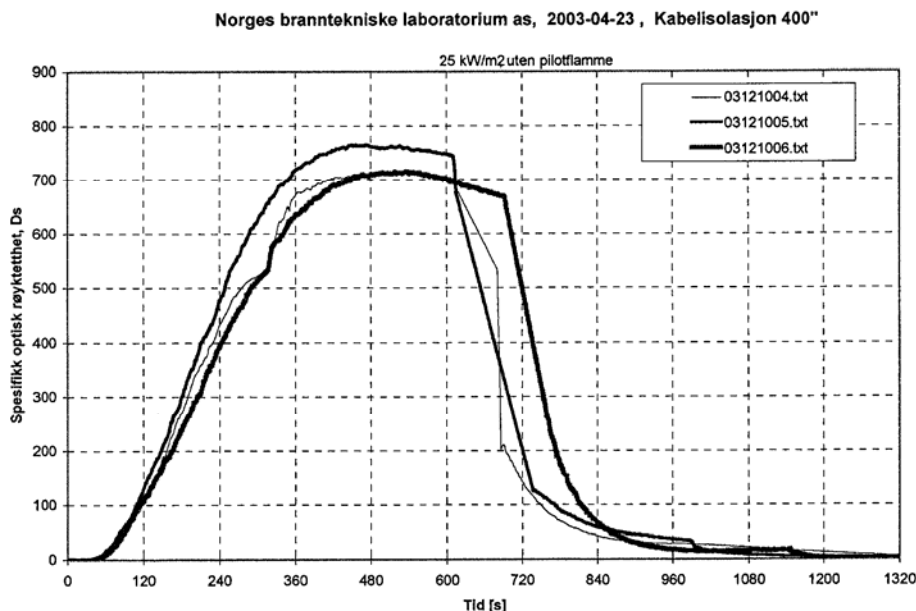
**Figur 2** Beregnet spesifikk optisk røyktetthet ved prøving av 400" kabel i henhold til IMO FTPC Part 2 og ISO 5659-2:1994.  
 Prøvingsforhold: varmestrålingstetthet 25 kW/m<sup>2</sup>, uten flammeeksponering.

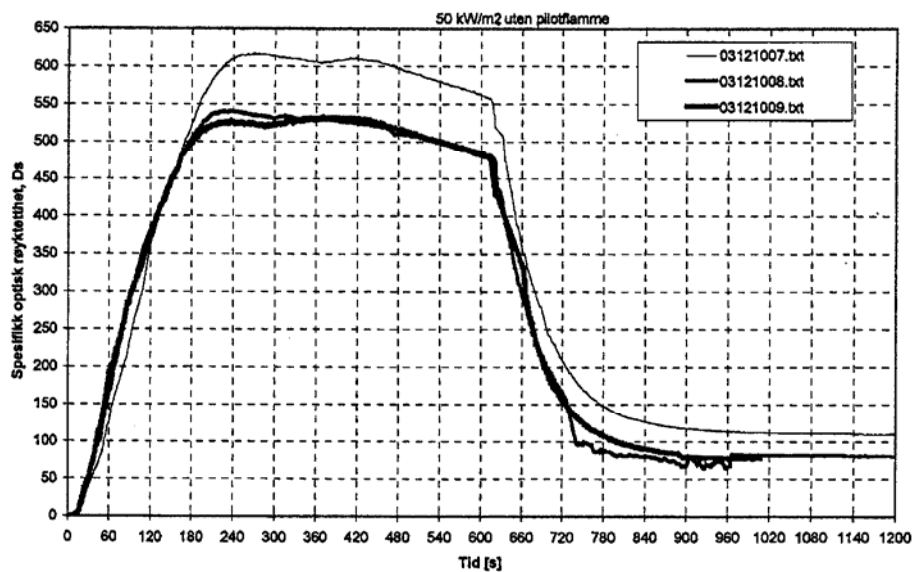
**Figur 3** Beregnet spesifikk optisk røyktetthet ved prøving av 400" kabel i henhold til IMO FTPC Part 2 og ISO 5659-2:1994.  
 Prøvingsforhold: varmestralingstetthet 50 kW/m<sup>2</sup>, uten flammeeksponering.

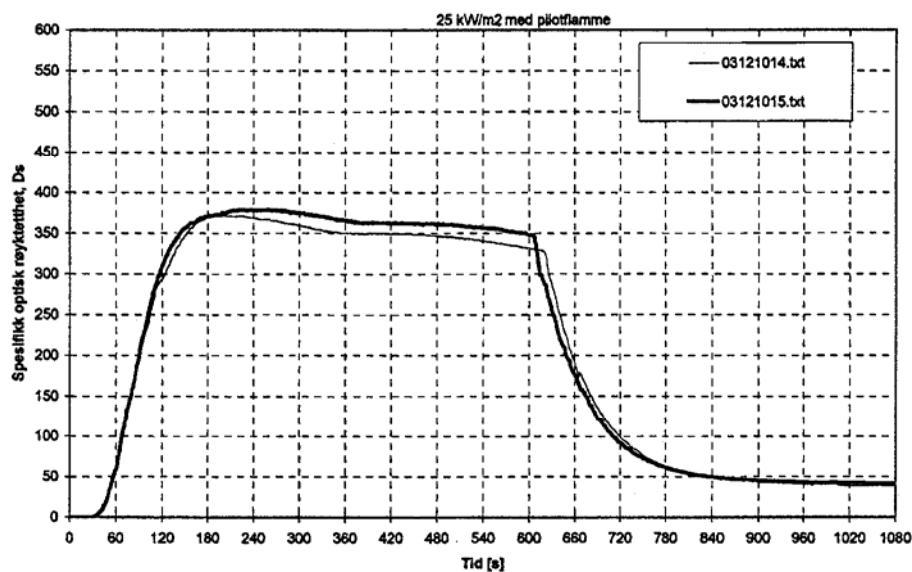
**Figur 4** Beregnet spesifikk optisk røyktetthet ved prøving av jordingskabel i henhold til IMO FTPC Part 2 og ISO 5659-2:1994.  
 Prøvingsforhold: varmestrålingstetthet 25 kW/m<sup>2</sup>, med flammeeksponering.

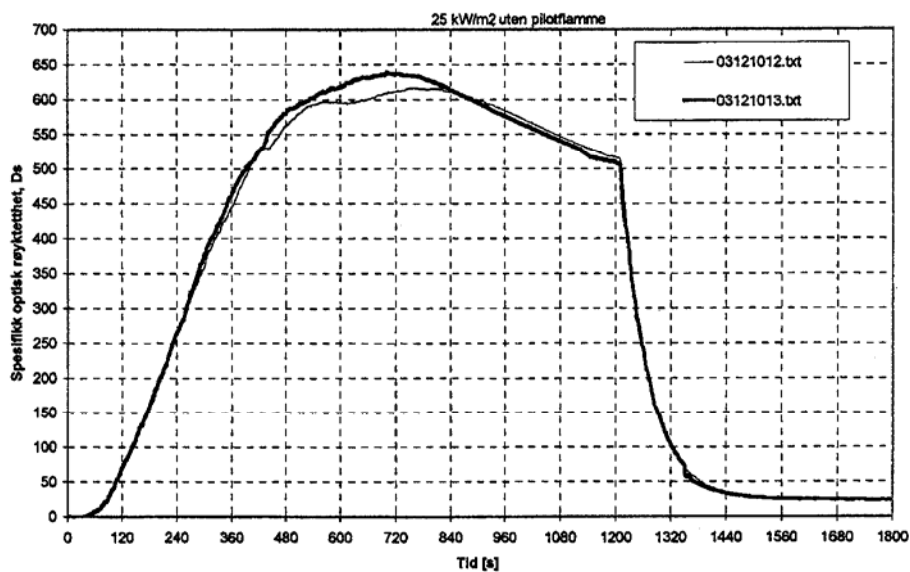
**Figur 5** Beregnet spesifikk optisk røyktetthet ved prøving av jordingskabel i henhold til IMO FTPC Part 2 og ISO 5659-2:1994. Prøvingsforhold: varmemestrålingstetthet 25 kW/m<sup>2</sup>, uten flammeeksponering.

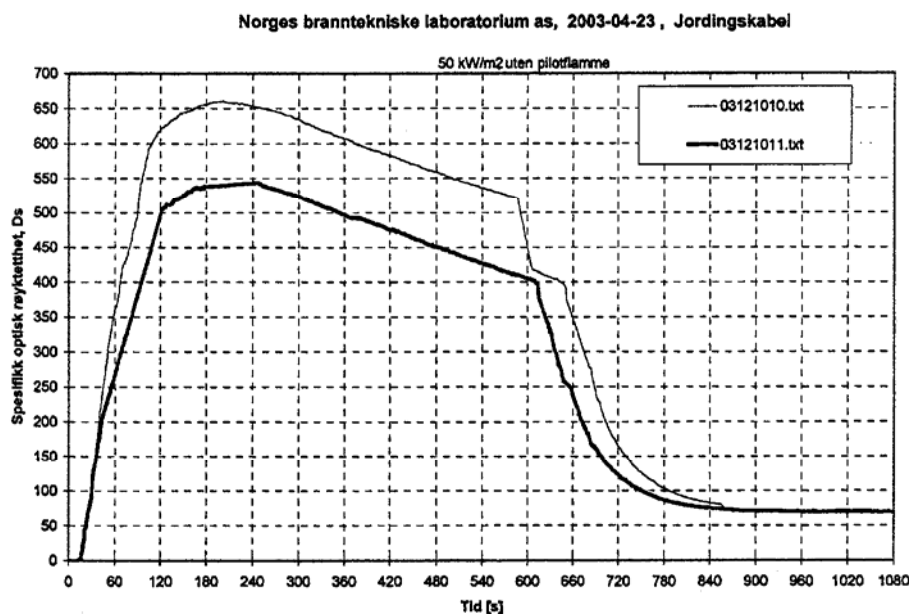
**Figur 6** Beregnet spesifikk optisk røyktetthet ved prøving av jordingskabel i henhold til IMO FTPC Part 2 og ISO 5659-2:1994.  
 Prøvingsforhold: varmemestrålingstetthet 50 kW/m<sup>2</sup>, uten flammeeksponering
