# RAPPORT

SL 2008/08

RAPPORT OM LUFTFARTSULYKKE SØR-SØRØST  
FOR KARASJOK 15.08.2007 MED REIMS AVIATION  
SA FR 172F (REIMS ROCKET), LN-ABQ

Avgitt dato: 24.06.2008  
SL Rapport: 2008/08

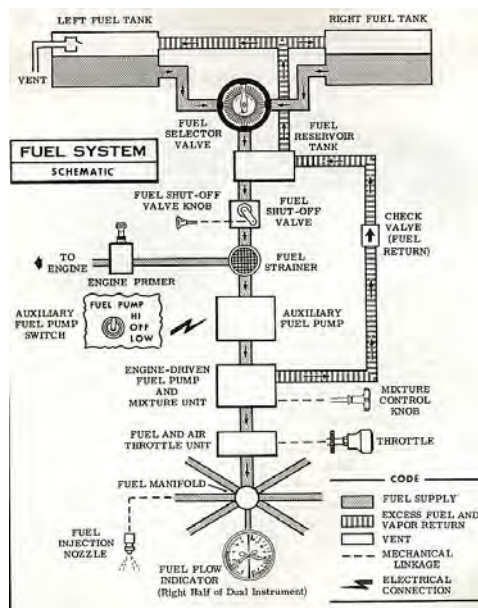
Figur 5: Drivstoffsystemet skjematisk.  
Figuren er hentet fra flytypens Owner's Manual.

På flytypen Reims Rocket brukes normalt ikke flyets elektriske drivstoffpumpe ("AUX FUEL PUMP") (se figur 5) under flyging. Bryteren for pumpen har tre posisjoner; "OFF" for normal flyging, "LOW" til bruk ved start av motoren og "HI" til bruk dersom mekanisk drivstoffpumpe svikter eller ved dampplås i drivstoffet ("vapor lock"). Fartøysjefen har fortalt at han lot bryteren bli stående i "OFF" etter at motoren hadde stoppet. Fartøysjefen har forklart at han aldri tidligere uforvarende hadde slått på nevnte bryter. Havarikommisjonen fant "AUX FUEL PUMP" bryteren i "OFF" stilling.
