SL 2008/20

## RAPPORT OM LUFTFARTSULYKKE PÅ REINSVOLL FLYPLASS I OPPLAND MED REIMS AVIATION SA F172P, LN-ALZ

Avgitt dato: 27.10.2008  
SL Rapport: 2008/20

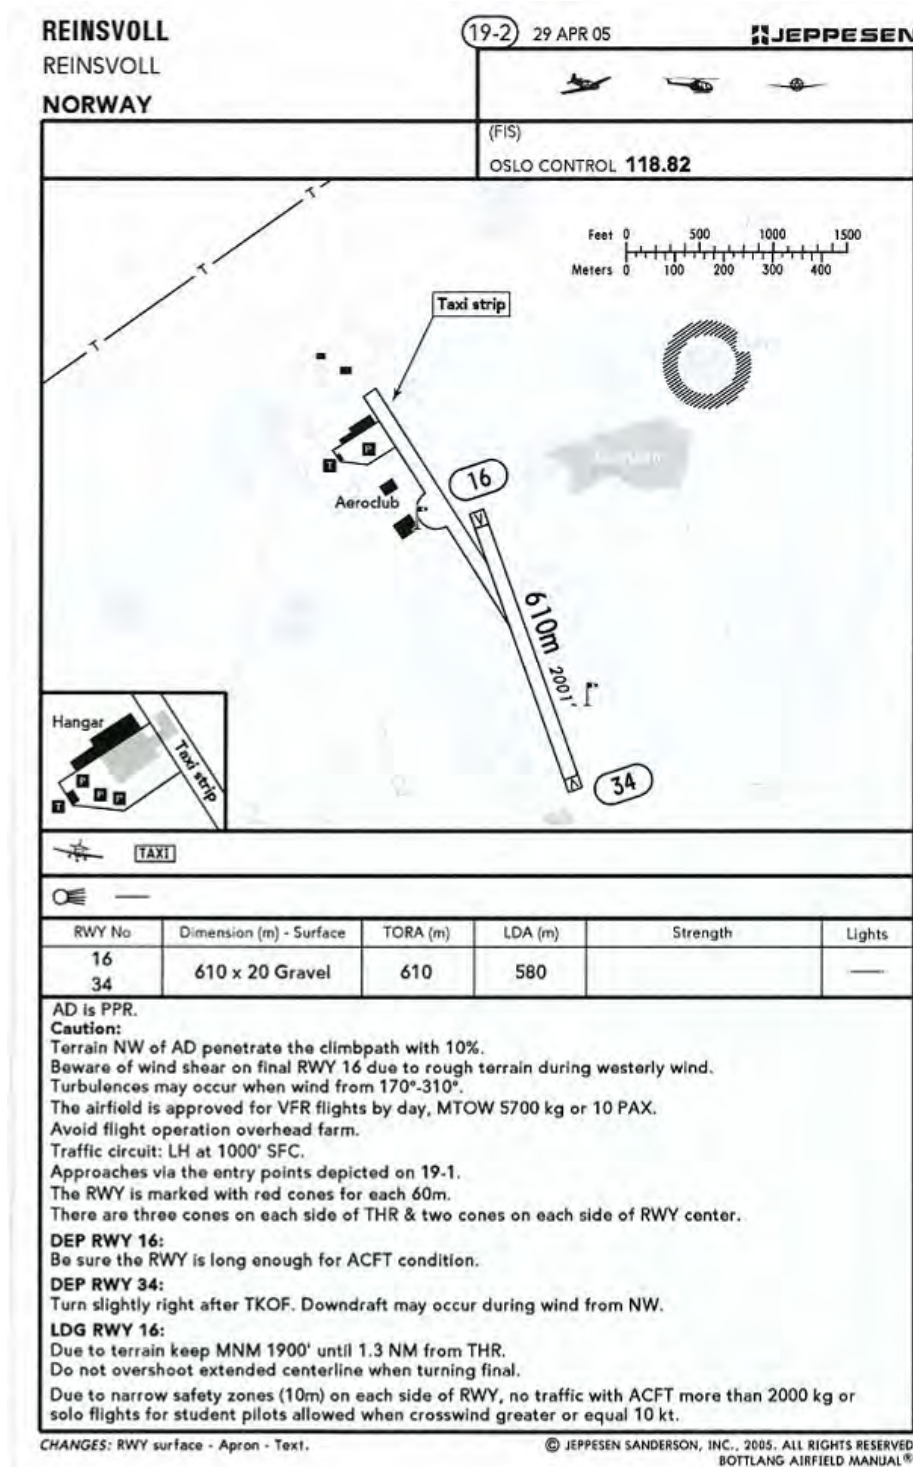
Figur 1: Flyplasskart Reinsvoll

Fartøysjefen har forklart at han var godt kjent på Reinsvoll. På grunn av det stigende terrenget i nord, tok han alltid av mot syd og landet mot nord (rullebane 34, se Figur 1). Hvis vindforholdene skulle være slik at dette ikke lot seg gjøre, unnlot han heller å fly dit. Reinsvoll ligger 1 380 ft over havets nivå. Rullebanen er 610 m lang. Fartøysjefen fortalte at han har gjennomført utallige avganger og landinger fra kortere rullebaner enn Reinsvoll i løpet av de over 30 årene han har hatt flyging som hobby. En stor del av dette har vært på flytypen Piper Cub.

Banen på Reinsvoll hadde tidligere "bananform". Da den ble utbedret for noen år siden, ble den gamle delen gjort om til taksevei. Fartøysjefen hadde for vane å starte avgangen oppe ved bommen (terskelen) på den gamle delen av rullebanen, og gjorde som han pleide også i dette tilfellet. Det var ingen annen flytrafikk på Reinsvoll denne formiddagen. Han anslo drivstoffbeholdningen ved avgang til å være om lag 95-100 l. Med tre personer om bord og uten nevneverdig utstyr, tilsa hans erfaring at masse og balanse lå innenfor gjeldende begrensninger, og at han hadde gode ytelsesmarginer. Før avgang la han merke til at vindpølsen på hangartaket viste variabel vindretning. Vindpølsen som er plassert lenger syd, så han ikke før de var kommet i lufta. Han la ikke merke til noen spesielle bygeskyer.
