RAPPORT OM LUFTFARTSULYKKE PÅ HOGSTAD NORDØST
AV SANDNES DEN 20. APRIL 1981 MED CESSNA 172 D
LN-B10

RAPPORT OM LUFTFARTSULYKKE PÅ HOGSTAD NORDØST AV SANDNES
DEN 20. APRIL 1981 CA KL 1230 MED CESSNA 172D LN-BIO

Typebetegnelse:	Cessna 172D
Registreringsmerke:	LN-BIO
Eier:	Andelslaget LN-BIO
Havaristed:	Hogstad nordøst av Sandnes i posisjon 585339N 0055058Ø
Dato og tidspunkt:	20. april 1981 ca kl 1230

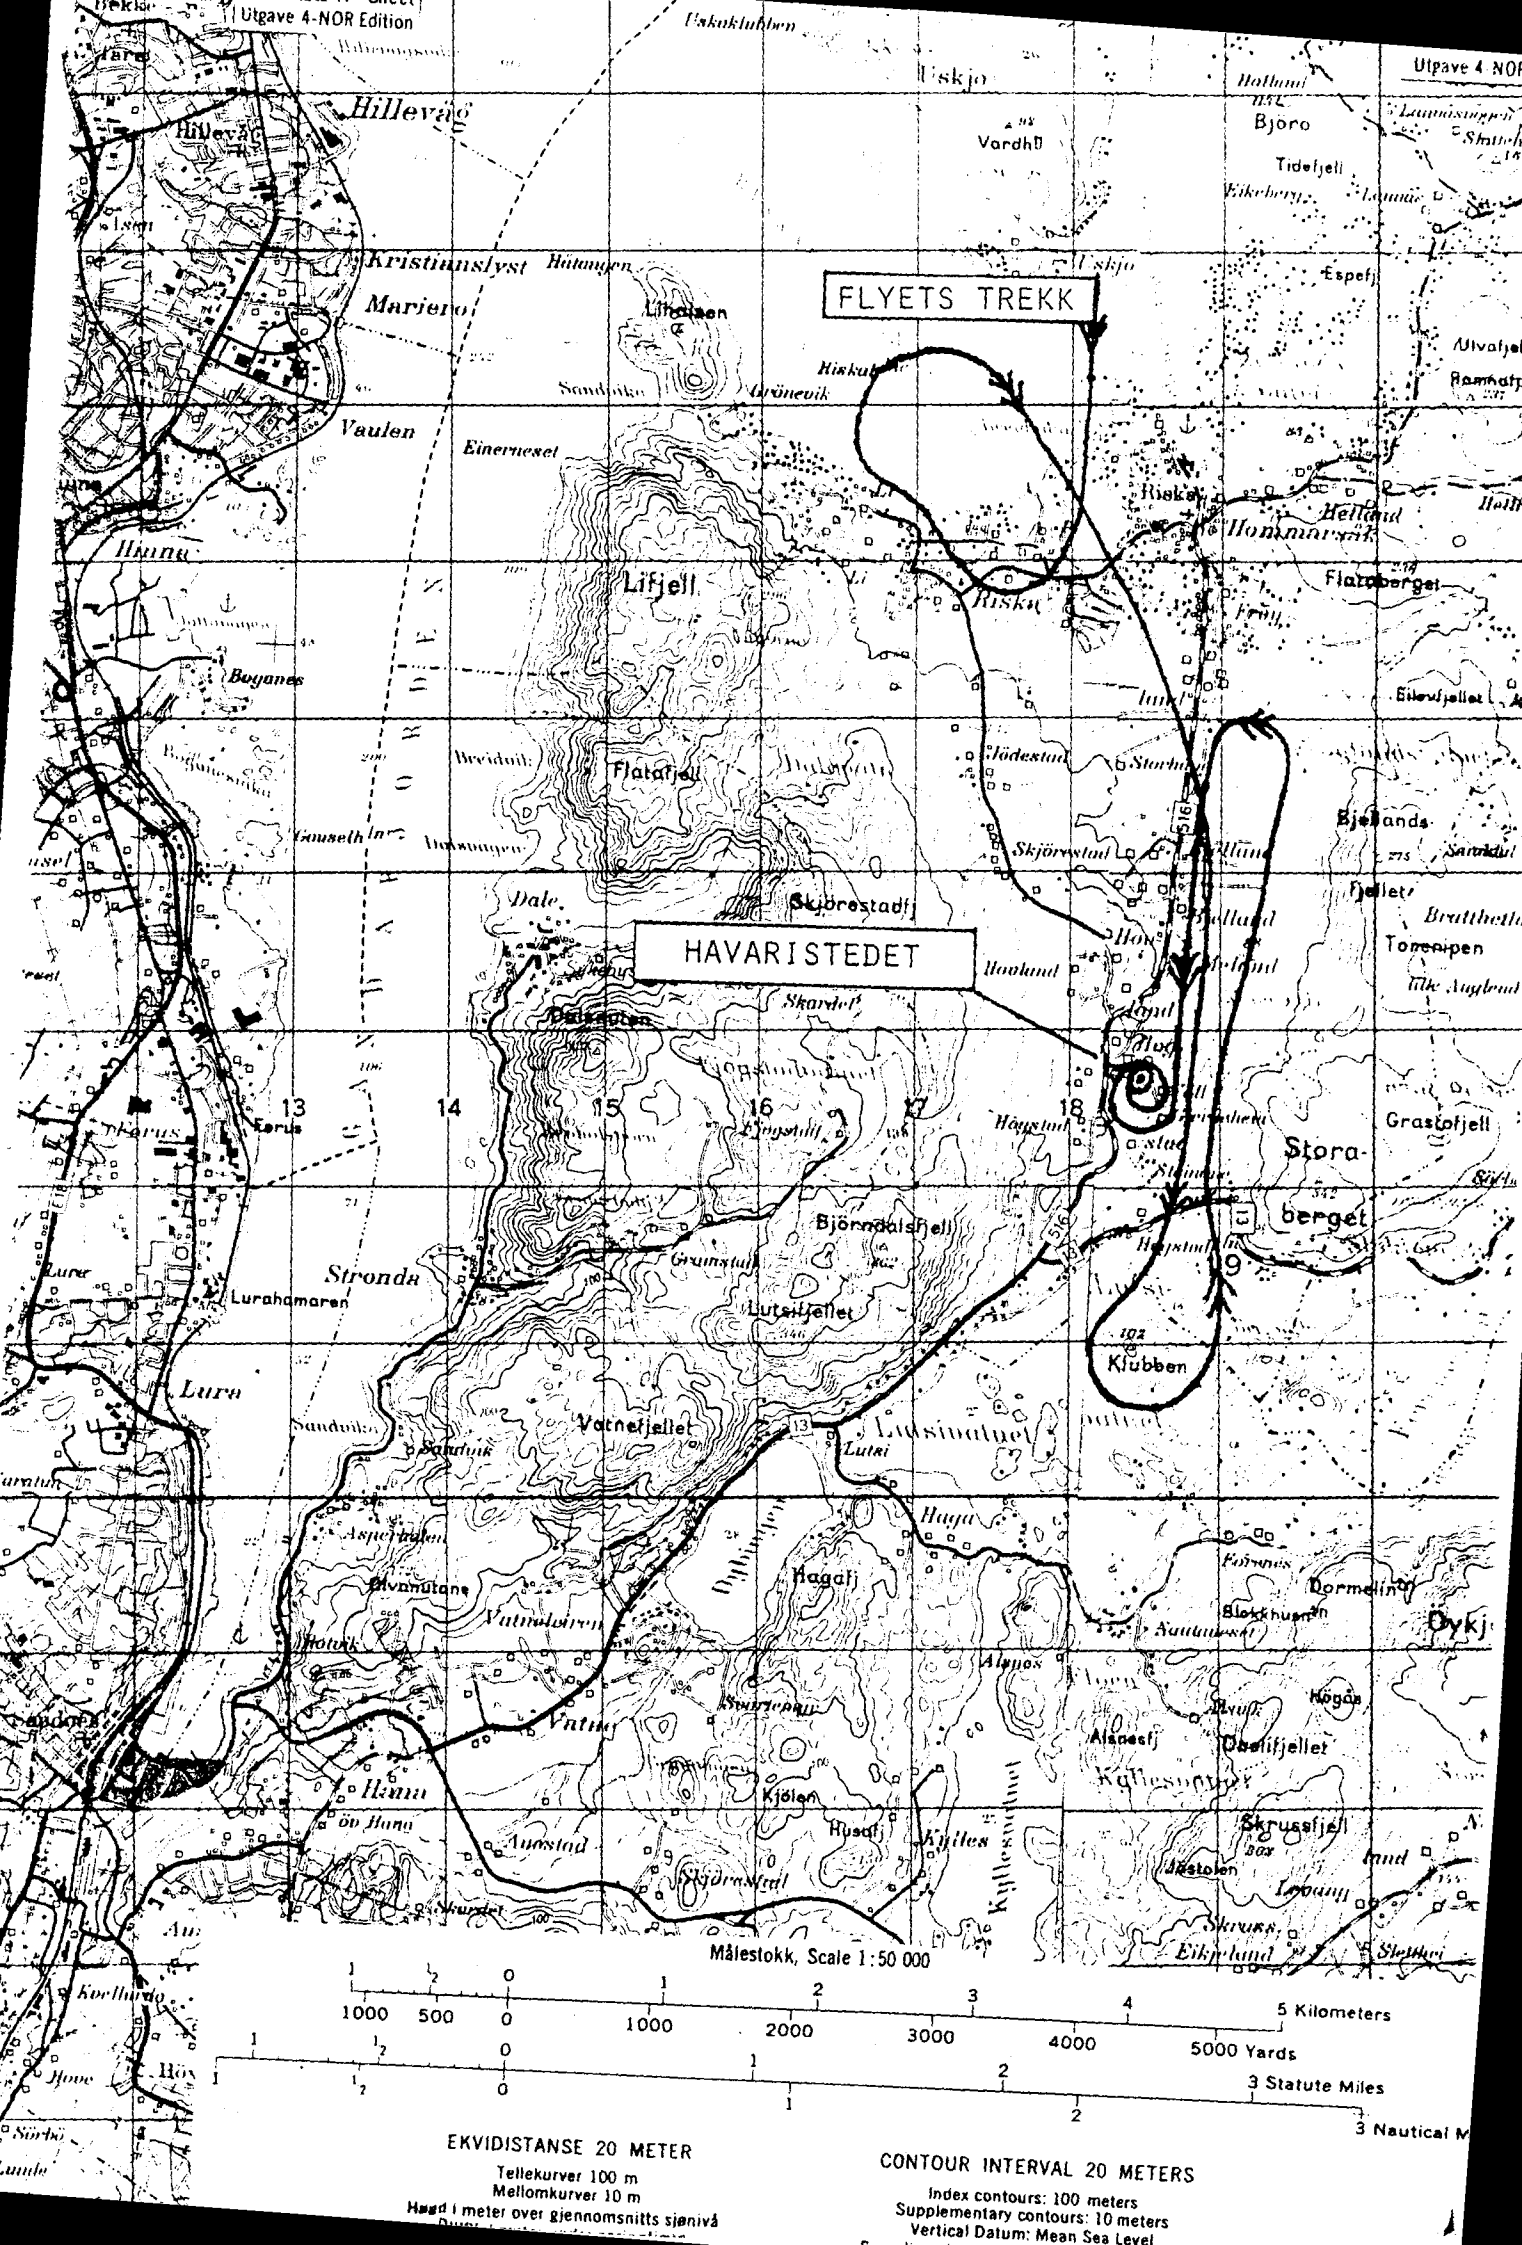
FLYETS TREKK

HAVARISTEDET

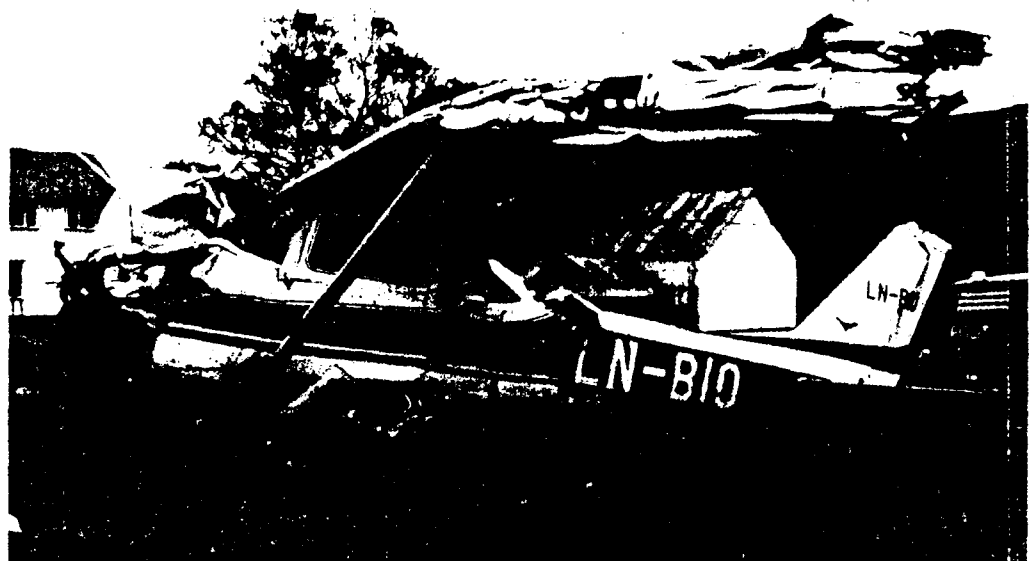
FLYVRAKET PÅ HAVARISTEDET

som begge ble bøyd opp og til høyre (den høyre flottøren mest). De øvre motorfestene har røket ved anslaget slik at motoren hang ned og noe til høyre med propellakselen rett ned i jorden. Propellen var forholdsvis lite skadet og lå 15 meter fra vraket. Bladene hadde rotasjonsmerker og var bøyd litt bakover. Venstre vinge utenfor vingstaget var symmetrisk skadet sammenliknet med høyre vinge. Flottørene lå opp ned på høyre side av vraket. Stagene til flykroppen var revet av, men de innbyrdes stagene satt på plass. Venstre dør var intakt, mens høyre var revet av. Front- og bakvinduer var knust. Cockpiten var lettere sammentrykket foran og spesielt på høyre side. Rorpedalene på høyre side var trykket noe innover og oppover. Cockpit- og kabinkonstruksjonen hadde ikke sviktet alvorlig på noe punkt. De bakre klørne som griper rundt stolskinnene på begge frontstolene hadde sviktet. Venstre setebelte foran var intakt. Skulderselen lå 3 meter fra flyet. Høyre setebelte hadde sviktet i venstre feste ved at braketten i dørken var revet ut. Skulderselen hang intakt fra festet i taket bak høyre stol. Flyet var stort sett helt og uskadet bak kabinen. Vraket bar preg av at flyet traff først med høyre ving, så flottøren og nese, og så venstre vingen (i en slå-hjul-liknende bevegelse) for så å bli liggende opprett med nesens motsatt av anslagsretningen på 093⁰ rettvise.
