RAPPORT

Avgitt dato: 28.08.2007
SL Rapport: 2007/26

- Type og reg.: Boeing 737-505, LN-BRD | The New Piper Aircraft PA-31,
LN-NPZ

Dato og tidspunkt: Mandag 5. juni 2006, kl. 1245
Hendelsessted: 12 NM nord av Bergen lufthavn Flesland (ENBR)
ATS luftrom: Flesland terminalområde (TMA), klasse D
Type hendelse: Luftrafikkhendelse, utløsning av TCAS
Alvorlighetsgrad: Klasse 4. Betydelig hendelse iht. BSL A 1-10
Type flyging: Ervervsmessig, ruteflyging | Ervervsmessig, fotoflyging
Værforhold: Flesland METAR kl. 1250:
ENBR 34008KT 300V020 9999 FEW040 13/05 Q1024 NOSIG=

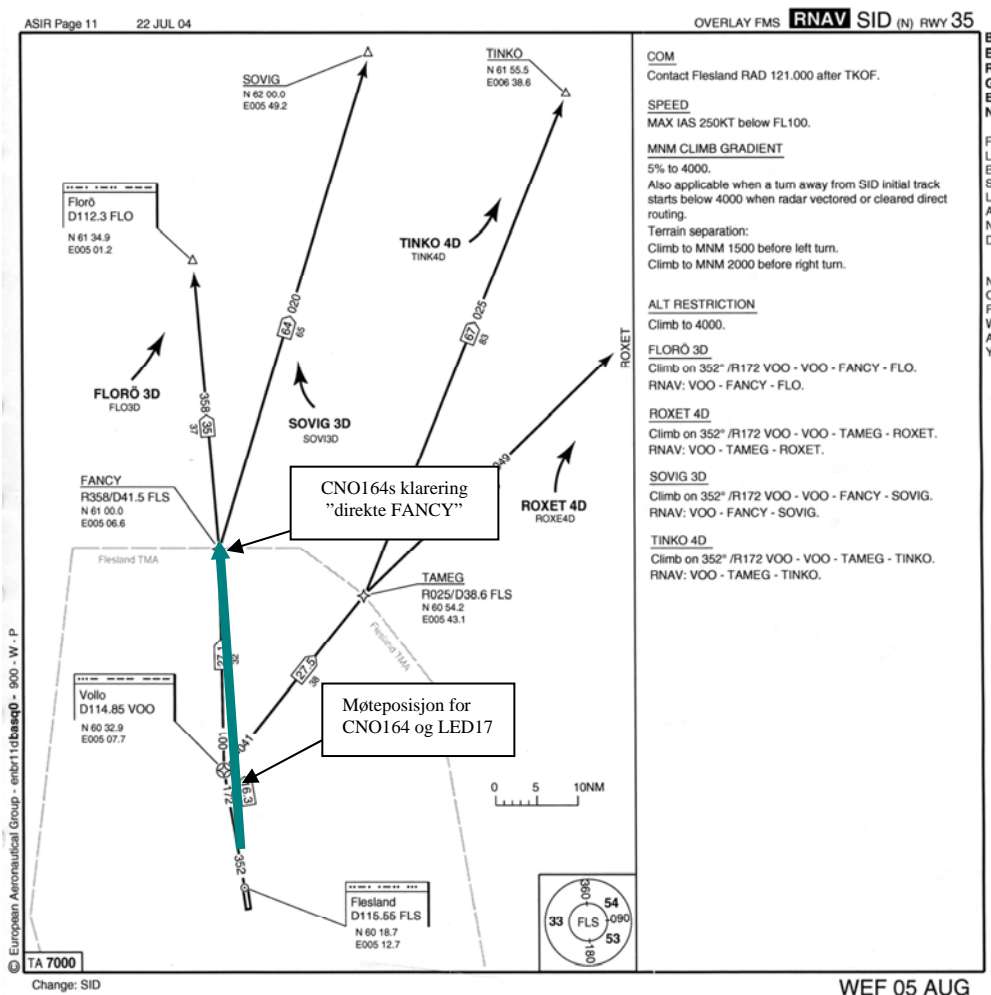
Figur 1: Utdrag fra SAS Route Manual. Standard instrumentutflygninger fra Flesland. CNO164 fløy SOVIG 3 D.

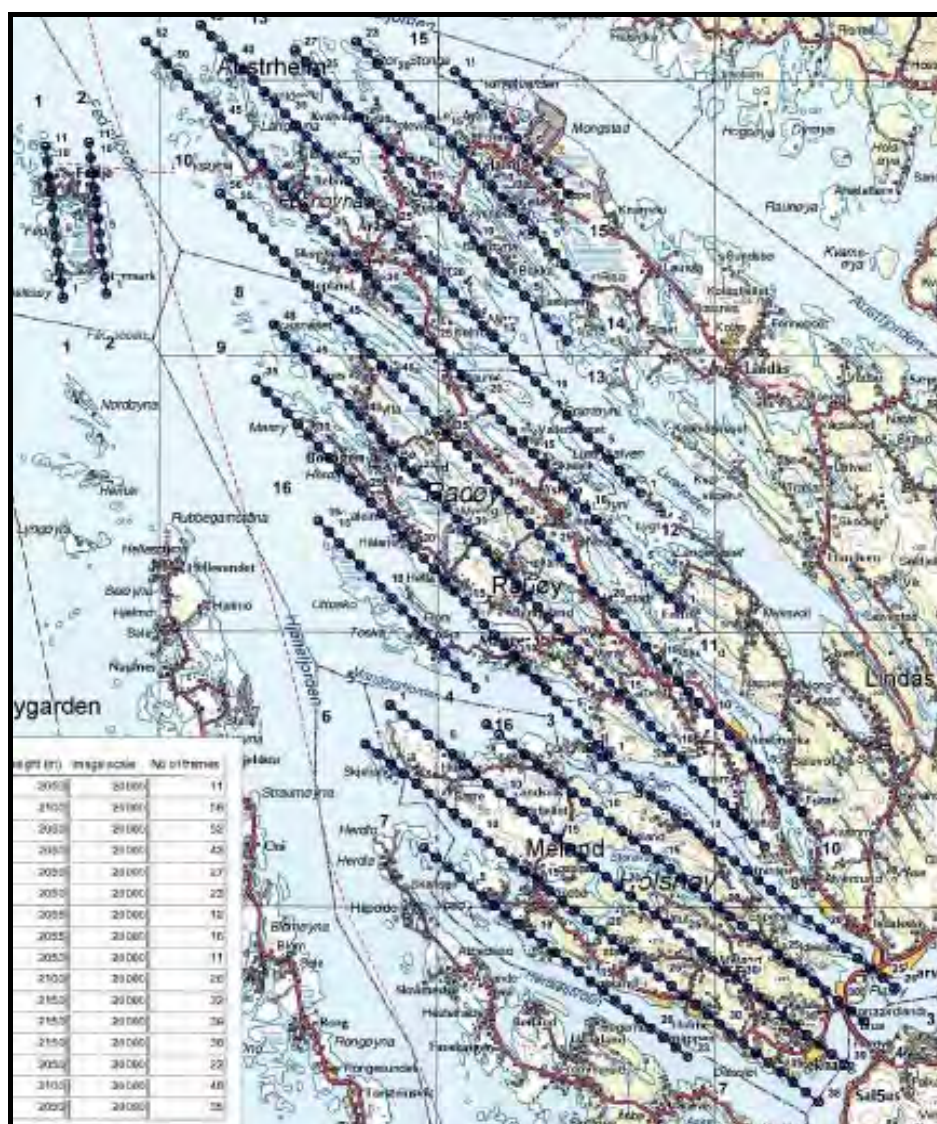
Figur 2: Kartutsnitt som viser området der LED17 gjennomførte fotografering. Området befinner seg nord for Flesland mellom Askøy og Mongstad.
