# RAPPORT

SL 2009/11

RAPPORT OM LUFTFARTSULYKKE PÅ ØVRE  
KROKAVATN, HARDANGERVIDDA 18. AUGUST  
2005 MED CESSNA U206F, LN-HAM, OPERERT  
AV FJELLFLY

Avgitt dato: 05.06.2009  
SL Rapport: 2009/11

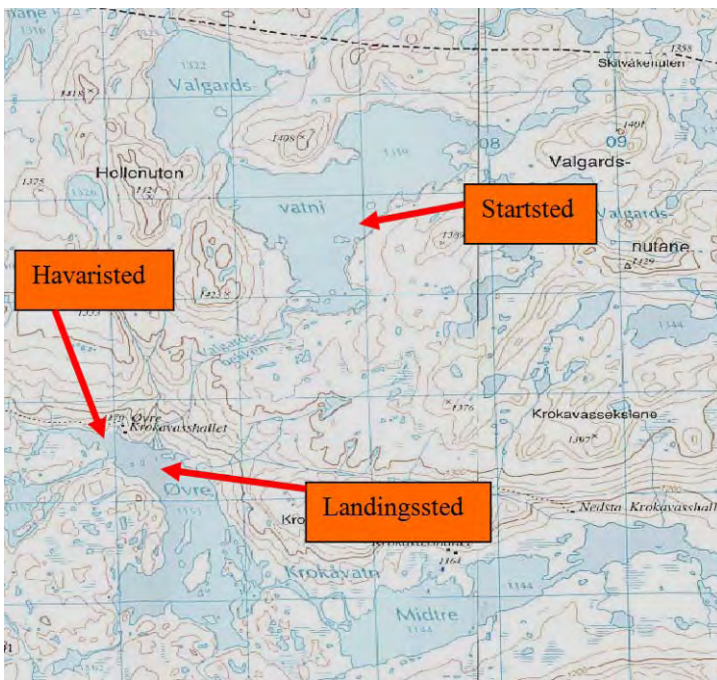
Figur 2: Kartutsnitt, målestokk 1:50 000.

Under normal setting på vannet registrerte fartøysjefen at utflyingen tok uvanlig lang tid. Ifølge fartøysjefens rapport kom det et vindkast som "ødela all margin", slik at han måtte svinge venstre for å unngå et kaiområde. Det ble nødvendig med en kraftig venstre sving, etterfulgt av en bestemt setting. Fartøysjefen kuttet motoren og styrte mot et område som så sikkert ut. Etter ca. 30 meter på vannet traff høyre flottør en stein og tok inn vann slik at flyet begynte å tippe rolig forover. Ifølge fartøysjefens rapport fikk flyet stor bakkefart i medvind, og stoppområdet viste seg å bli for kort. Da flyet kjørte på grunn, fortsatte rotasjonen forover. Flyet kom til ro i ryggstilling med vingene plassert på hver sin stein. Havaristedet var i strandkanten ved den nordvestre enden av vannet, se Fig. 2.

Øvre Krokavatn ligger sentralt på den sørlige delen av Hardangervidda, 1 151 meter over havets nivå. Vannet er omkranset av opptil 1 350 meter høye fjell, og er grunt og steinete med få rette åpne strekninger som egner seg for landing. Vannet strekker seg i nord-sydretning i et dalføre som går øst-vest, se Fig. 2. Lengst nord i vannet er det bygget en liten kai for å lette betjeningen av de flyene som trafikkerer vannet. Det er vanlig med fallvinder og store variasjoner i vindretning og -styrke på grunn av det omkringliggende terrenget. Fartøysjefen beskrev vannet som en krevende landingsplass, og sa at dette hadde vært samtaleemne blant flygerne som opererte der jevnlig. Det hadde forekommet tilfeller der han etter en vurdering hadde sagt nei til å lande på vannet.
