FLYHAVARIKOMMISJONEN

RAPPORT OM LUFTFARTSULYKKE VED FOSS GÅRD NÆR SKIEN
DEN 2. APRIL 1987 MED BEECHCRAFT KING AIR C90 LN-KCR

UTGITT JULI 1989

**RAPPORT OM LUFTFARTSULYKKE VED FOSS GÅRD NÆR SKIEN DEN
2. APRIL 1987 MED BEECHCRAFT KING AIR C90 LN-KCR**

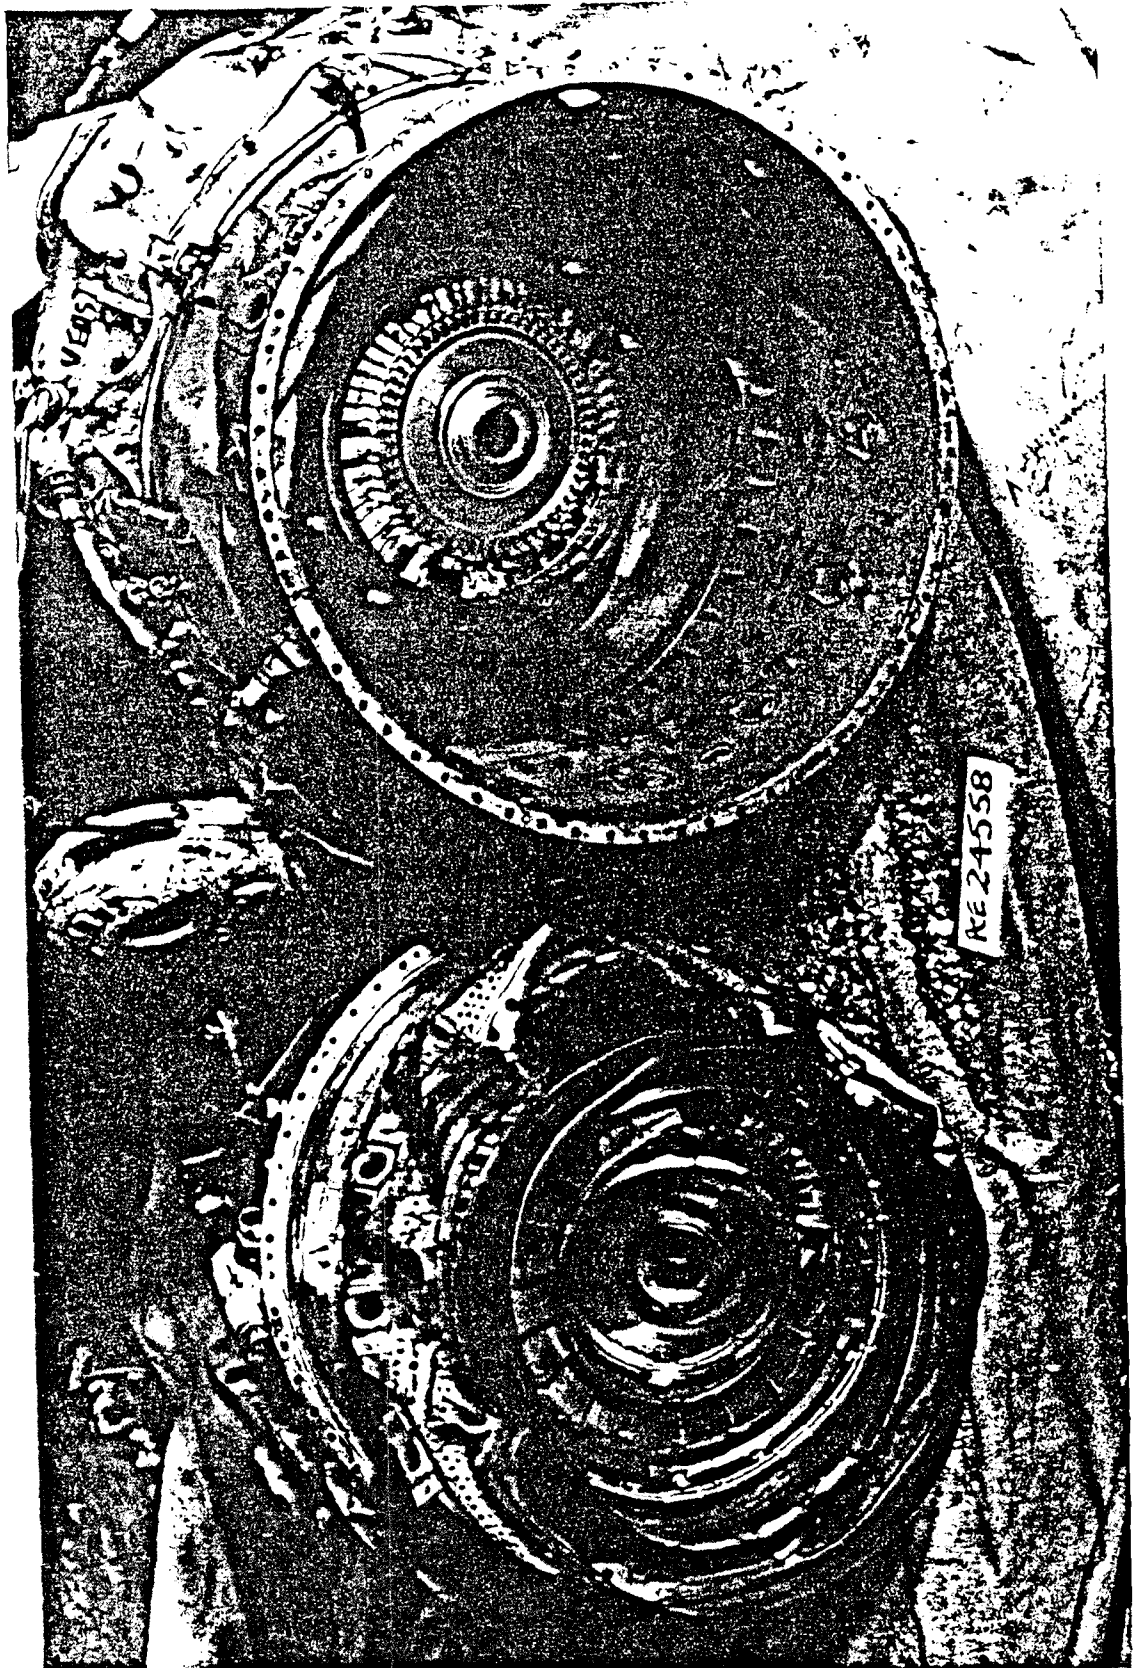
PHOTO NO. 3
S/N 24558

The engine was opened at "C" flange to gain hot section access. Many compressor turbine blades were broken off or pushed out of the firtrees, however, the remaining blades were heavily rubbed on the downstream sides from contact with the power turbine vane ring at impact (Photo No. 3). The disk firtree area was moderately rubbed. The balancing rim, airseal spigot, and inner face area (Photo No 5). Photo No. 6 illustrates a very small amount of damage on the upstream side. The C.T. vane ring was intact, however, nine (9) were sheared at the most severely compressed area on the gas generator case (Photo No. 7).

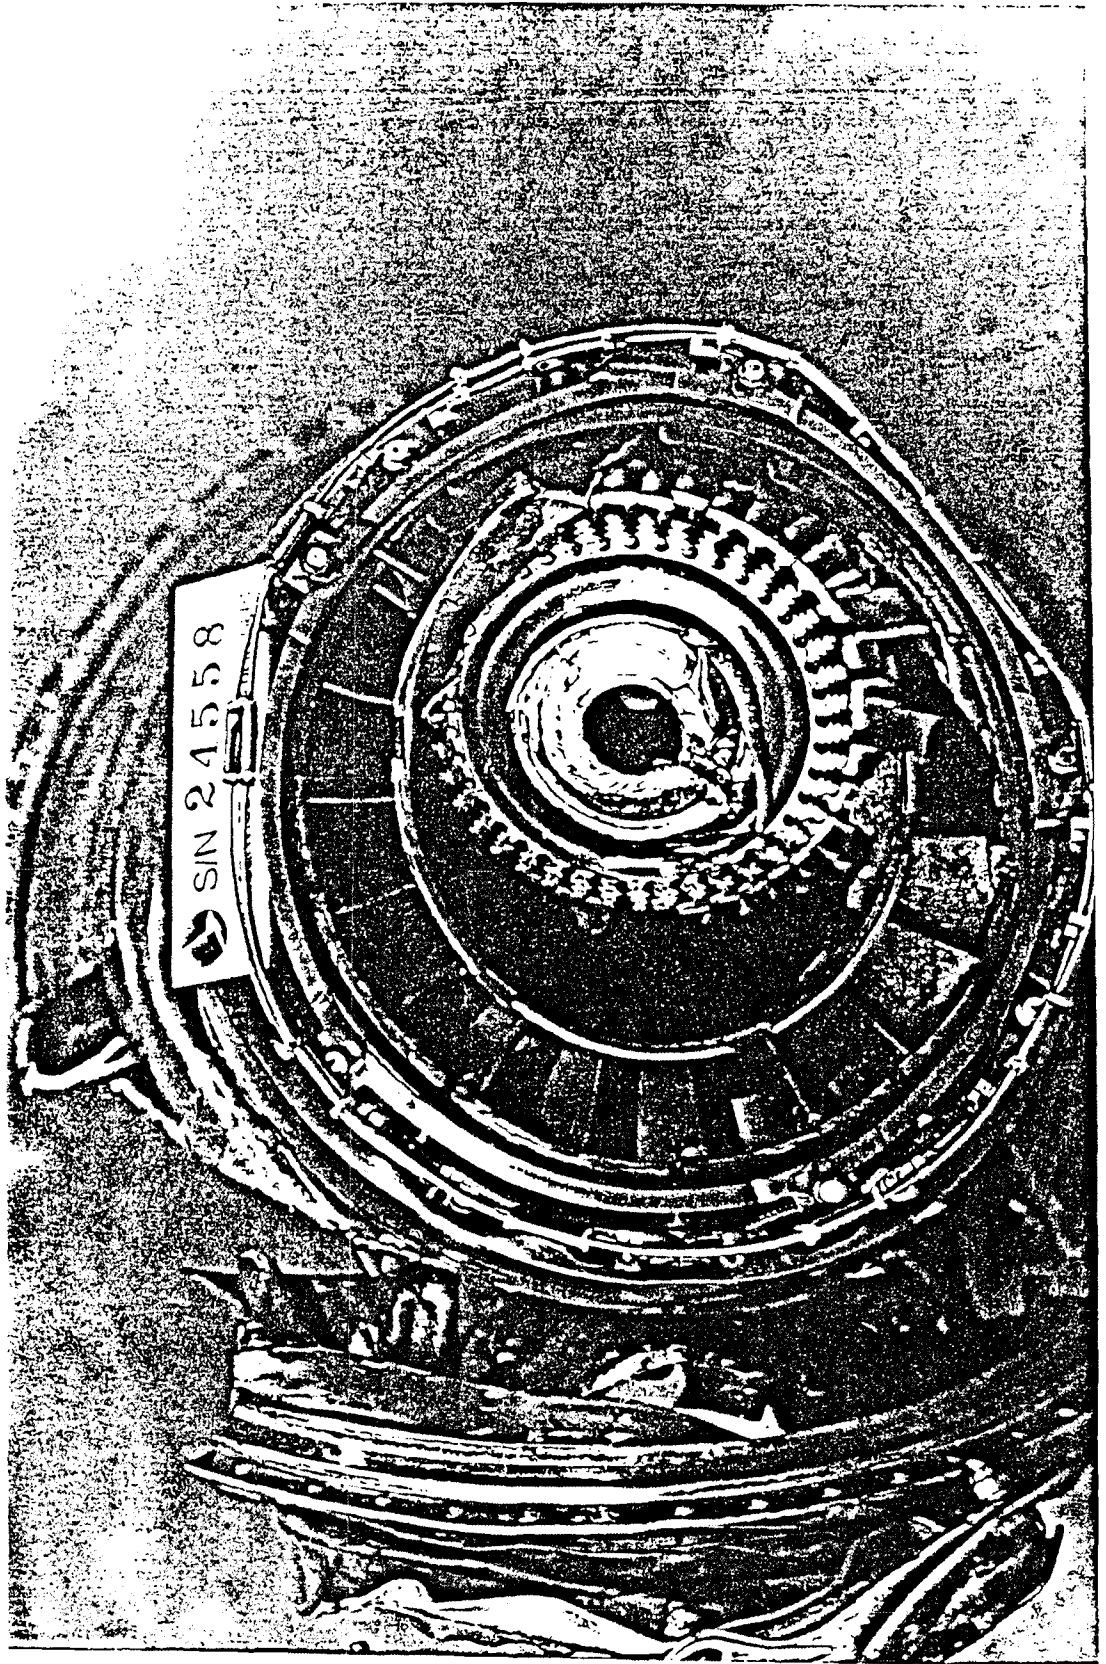
PHOTO NO. 8
S/N 24558

rubbed (Photo No. 8) by the interstage baffle (Photo No. 9).

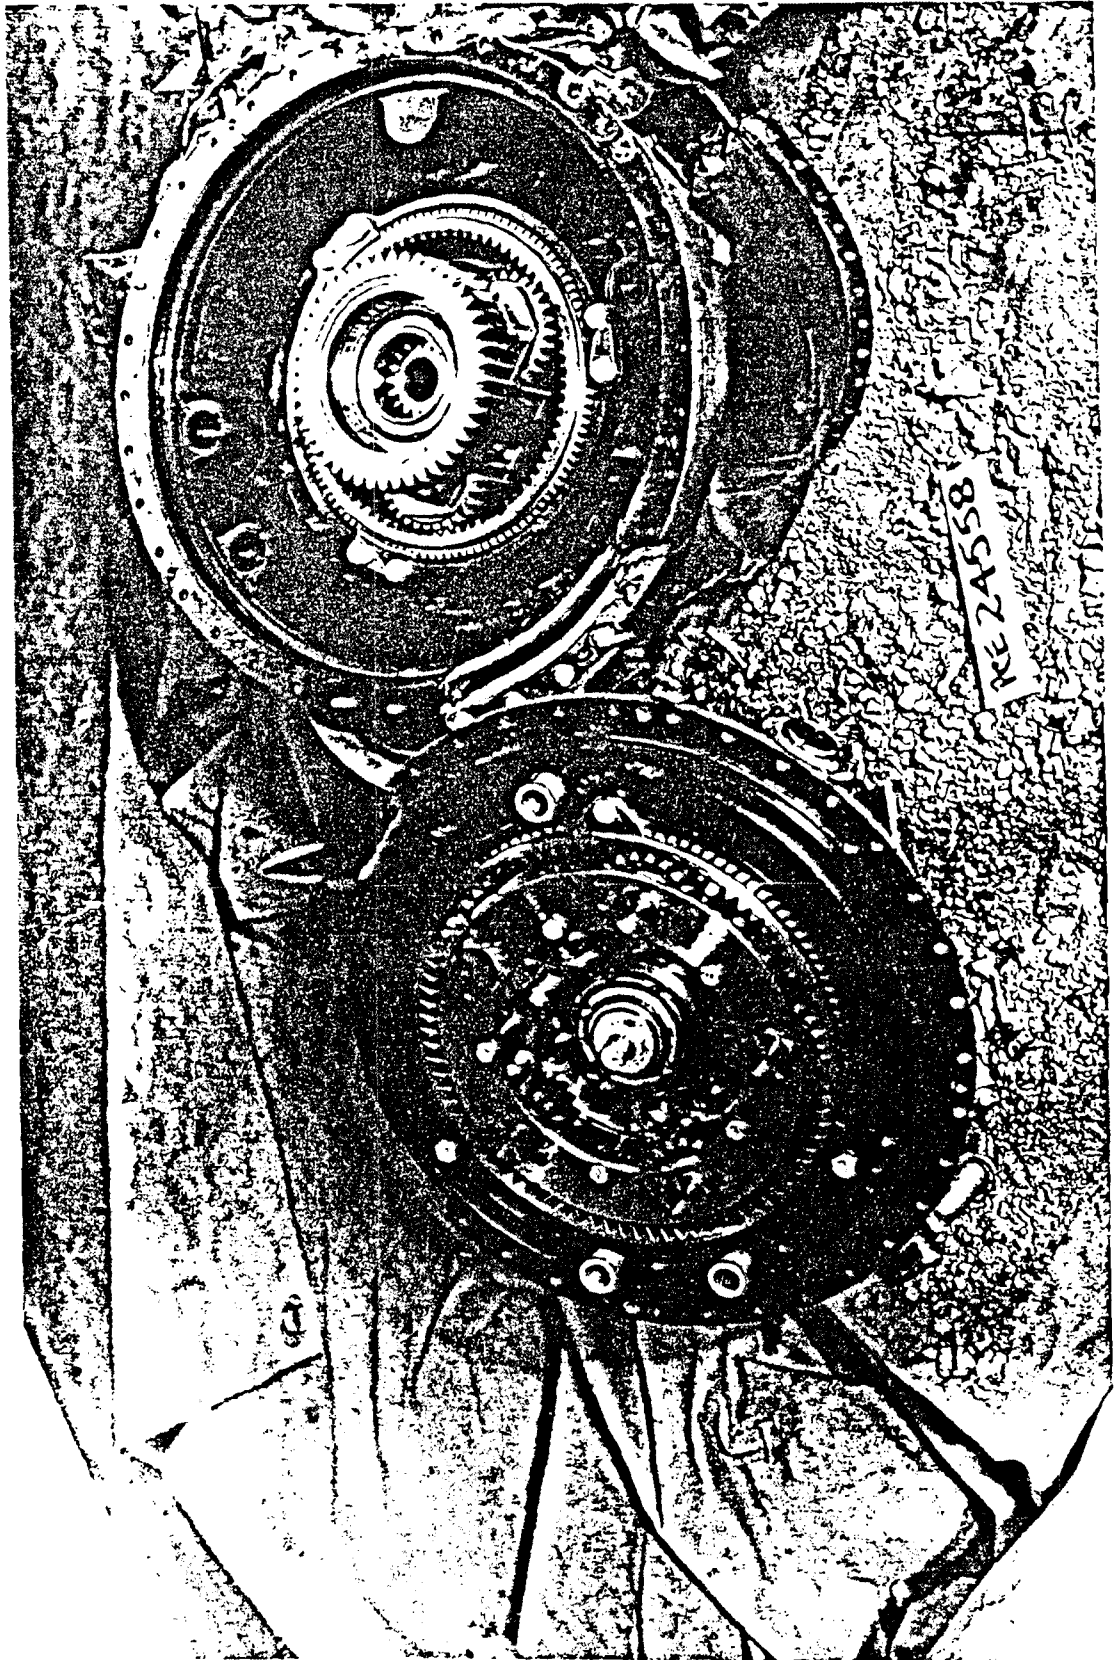
PHOTO NO. 10
S/N 24558

There was no obvious reduction gearbox distress and the gear train rotated normally (Photo No. 10).
