RAPPORT

SL 2008/07

RAPPORT OM ALVORLIG LUFTFARTSHENDELSE
PÅ TROMSØ LUFTHAVN 3. OKTOBER 2007 MED
BEECH B200, LN-LTA, OPERERT AV
LUFTTRANSPORT OG FORD TRANSIT, ZH16641,
OPERERT AV ISS FACILITY SERVICES

Avgitt dato: 12.06.2008
SL Rapport: 2008/07

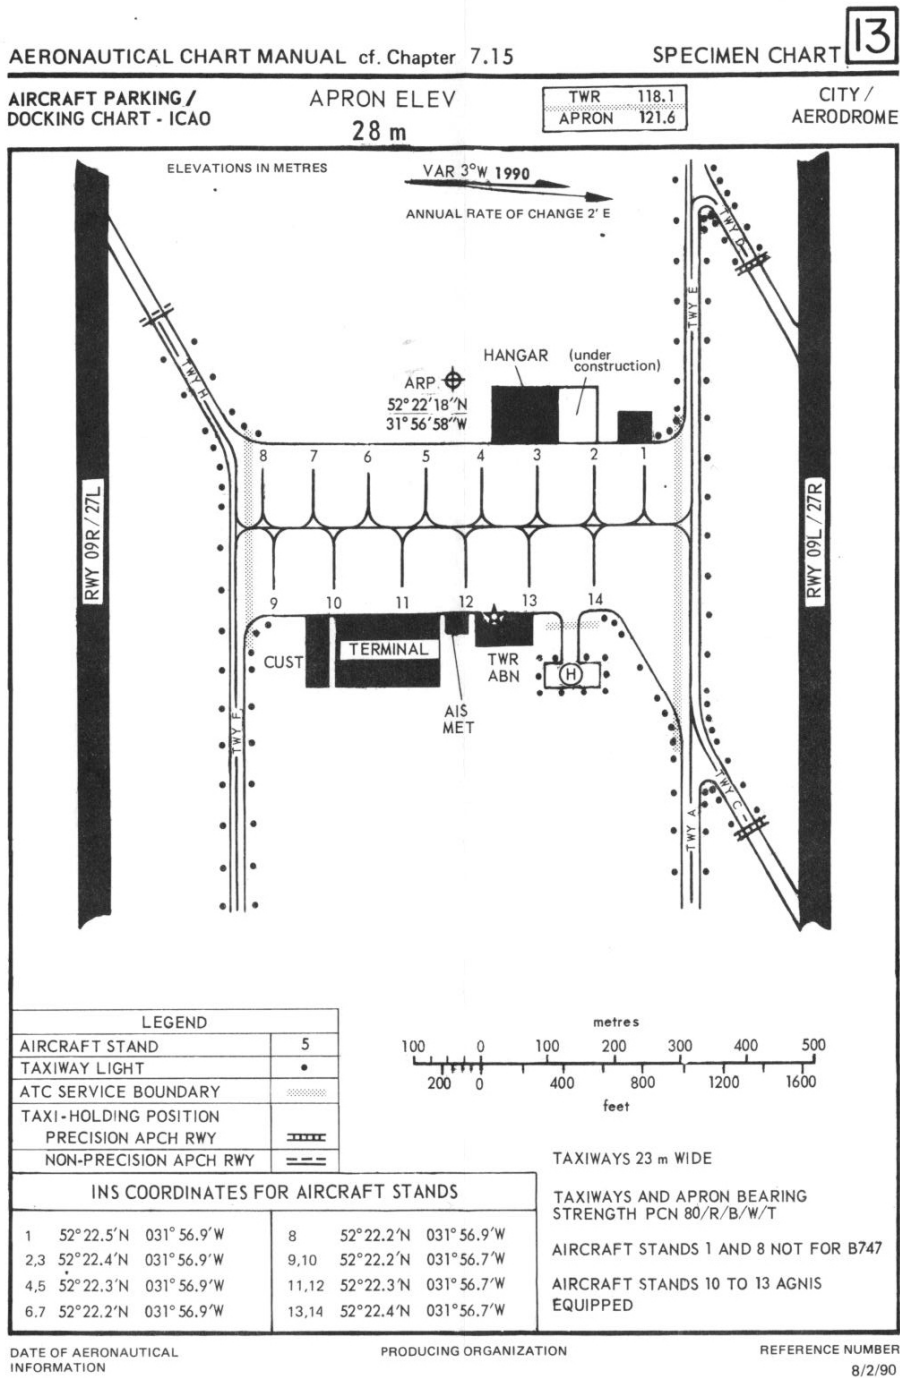
Figur 7: Eksempel på Aircraft parking/docking chart fra ICAO-dokument 8697 "Aeronautical Chart Manual".

Illustrasjonen viser bl.a. på hvilken måte ICAO mener man bør markere "ATC service boundary". Dette begrepet er nokså ukjent og lite brukt, men kan oversettes med "grensen for flygekontrolltjeneste". Betegnelsen er etter SHTs oppfatning ikke dekkende, fordi det ved mange ukontrollerte flyplasser også bør markeres et skille mellom oppstillingsplattformen og manøvreringsområdet, mens "ATC service boundary" kun refererer til kontrollerte områder. "ATC service boundary" finnes ikke beskrevet i ICAOs eget oppslagsverk, International Civil Aviation Vocabulary (Doc 9713).
