## RAPPORT

SL RAP: 13/2005

-type og reg.: Robinson Helicopter Company R44, LN-OGB

Type hendelse: Luftfartsulykke. Hovedrotor berørte stein under flyging

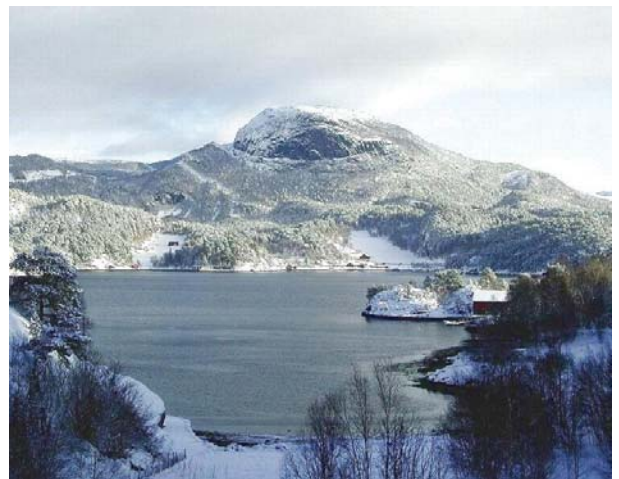
Etter avgang fløy de først en sving rundt sentrum, deretter en videre runde over bygda før de passerte fra syd mot nord over toppen på det 538 m (ca. 1 800 ft) høye Bergsfjellet nordøst for Aure. Fjellet er stupbratt på vest- og nordsiden, mens stigningen er slakere mot syd og øst. (Ref. fig. 2)

Fig. 2  
Illustrasjonsfoto av Bergsfjellet sett fra vest mot øst, dvs. at LN-OGB kom fra høyre billedkant og nødlandet litt til venstre for fjellet.  
Kilde: Ruøy@Studios R@S
