SL 2008/23

RAPPORT OM ALVORLIG LUFTFARTSHENDELSE
OVER HELIDEKKET PÅ SNORRE B PLATTFORM
(ENQR) 10. JUNI 2006 MED EUROCOPTER AS
332 L2, LN-ONH OPERERT AV NORSK
HELIKOPTER AS

Avgitt dato: 11.12.2008
SL Rapport: 2008/23

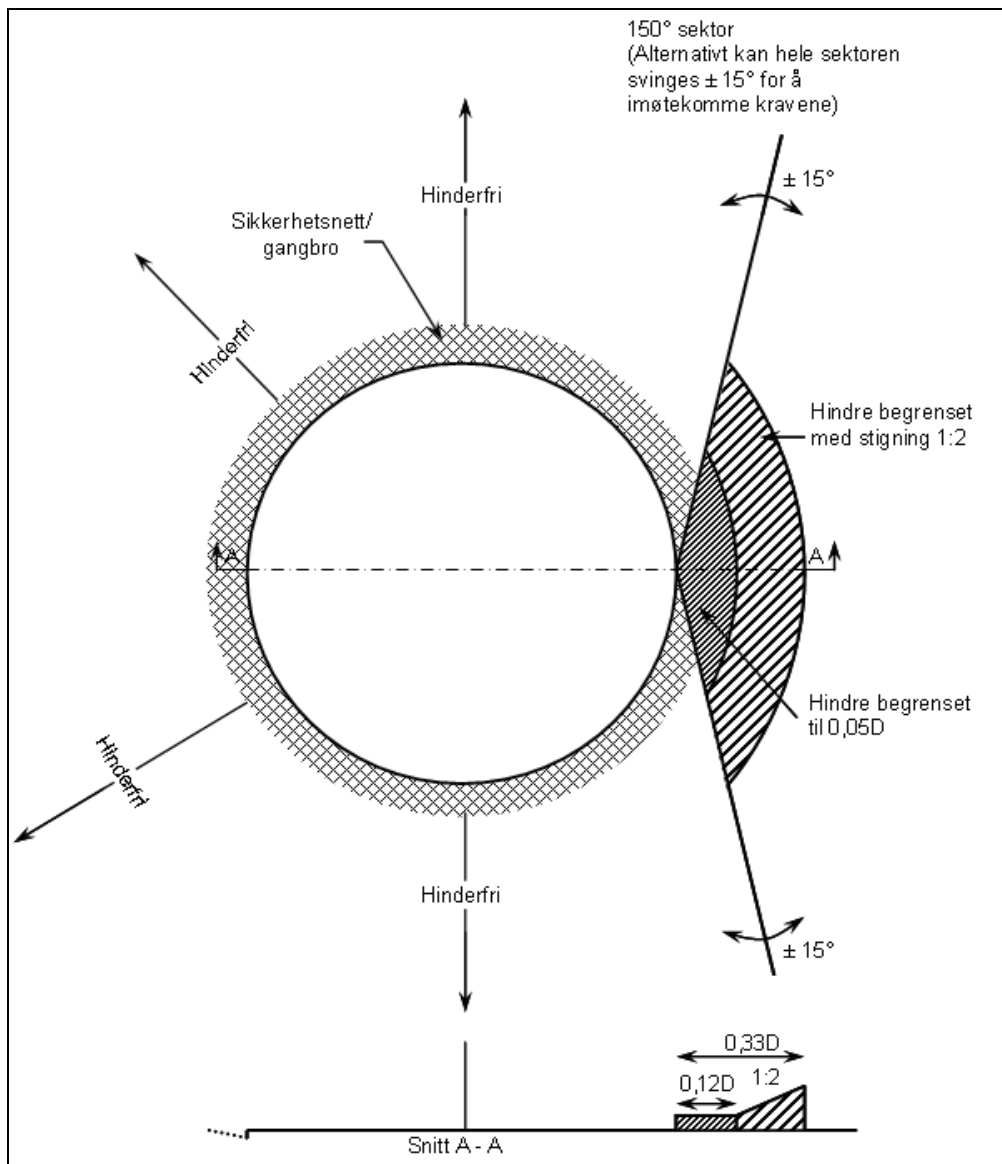
Figur 4 viser 210° hinderfri sone og 150° hindersoner for et typisk offshore helidekk.

Figur 4: Hinderfri sone (210°) og hindersoner (150°) rundt et typisk offshore helidekk.
