RAPPORT

Avgitt dato: 20.12.2007
SL Rapport: 2007/35

- Type og reg.: Eurocopter EC 135 P2, LN-OOD
- Produksjonsår: 2004
- Motor(er): 2 stk. Pratt & Whitney Canada PWC206 B2

Luftfartsulykke, materielle skader under landing

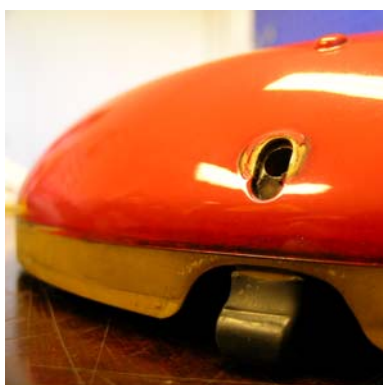
Fig. 6a Illustrasjonsfoto: Deksel med festeklips (Bolt ikke montert)

Tilgjengelig informasjon tyder på at dekselet over navet var festet som forutsatt. Havarikommisjonen mener den konstaterte fleksibiliteten i navet er forklaringen på hvorfor dekselet falt av. De pulserende kreftene som bøyde bladene ble overført til navet, som inntok oval form. Dermed kom klipsene i rask rekkefølge ut av inngrep med kanten, og det korrekte monterte dekselet "poppet" av navet i Fenestronen. Dekselet ble så sugd inn i rotoren der det ble hakket i biter og forårsaket større skader på blader og omsluttende tunnel.

Ulykken har vist at dekselet over navet i Fenestronen på EC 135 kan løsne når rotortippene bøyes utover. Et løst deksel vil suges gjennom Fenestronen og forårsake omfattende skader. SHT tilrår Eurocopter å vurdere om festemekanismen mellom deksel og nav kan endres for å forhindre at dekselet løsner.

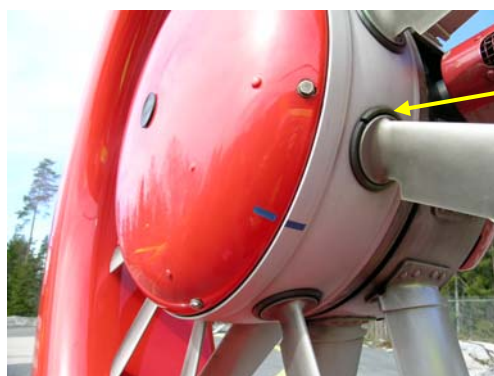
Nærmere undersøkelse viste at navet i Fenestronen ikke beholder sin sirkulære form dersom man med håndkraft bøyer bladtippene utover mot høyre side til de er ”flush” med tunnelåpningen. Dette skyldes at bladene går gjennom foringer i navet, slik at bevegelsen i bladene blir overført til navet via disse foringene (se fig. 6b). Ovaliteten ble målt mens tippene på fire blader ble holdt i spenn. Fleksingen utgjorde 7-8 mm. Navet med opprinnelig diameter på 370 mm endret seg til en ellipse med symmetrilinjer på henholdsvis 363 mm og 378 mm.

Fig. 6b Illustrasjonsfoto: Uskadet fastmontert deksel med overrettmerke

Foring i navet
