SL 2009/27

RAPPORT OM LUFTFARTSULYKKE
21. NOVEMBER 2004 I VÅGÅVANNET MED
EUROCOPTER SA 365 N1, LN-OPJ OPERERT AV
NORSK LUFTAMBULANSE AS

RAPPORT OM LUFTFARTSULYKKE

Luftfartøy:	Eurocopter SA 365 N1 Dauphin 2
Nasjonalitet og registrering:	Norsk, LN-OPJ
Eier:	Helikopter Transportation Group AS
Bruker:	Norsk Luftambulans AS
Besetning:	Fartøysjef, lege og redningsmann
Passasjerer:	Ingen
Havaristed:	Vågåvannet ca. 250 m sør for Vanglandet båthavn, Oppland (61°52'N 009°05'Ø)
Havaritidspunkt:	Søndag 21. november 2004 kl. 1441

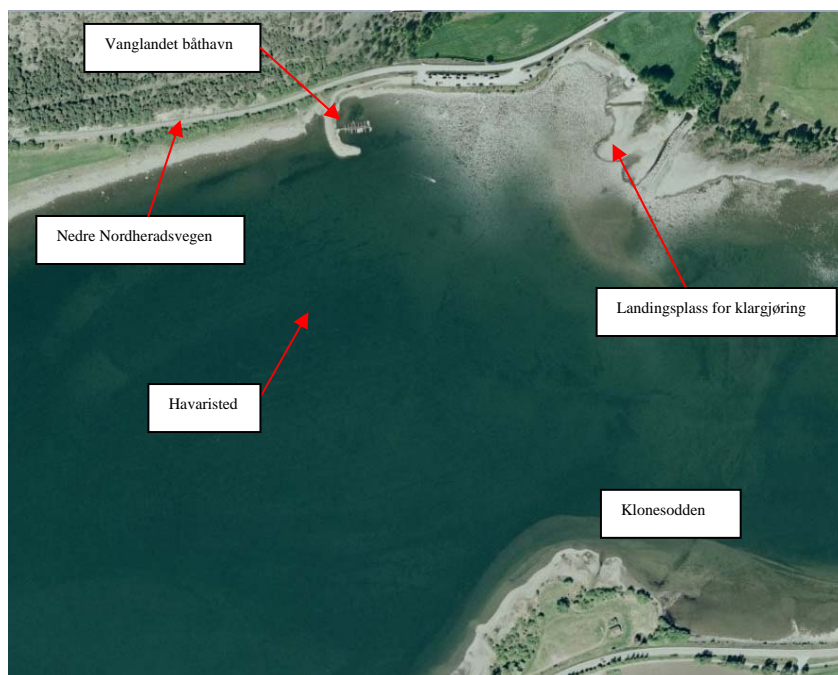
Figur 1: Oversikt over øst-enden av Vågåvannet.

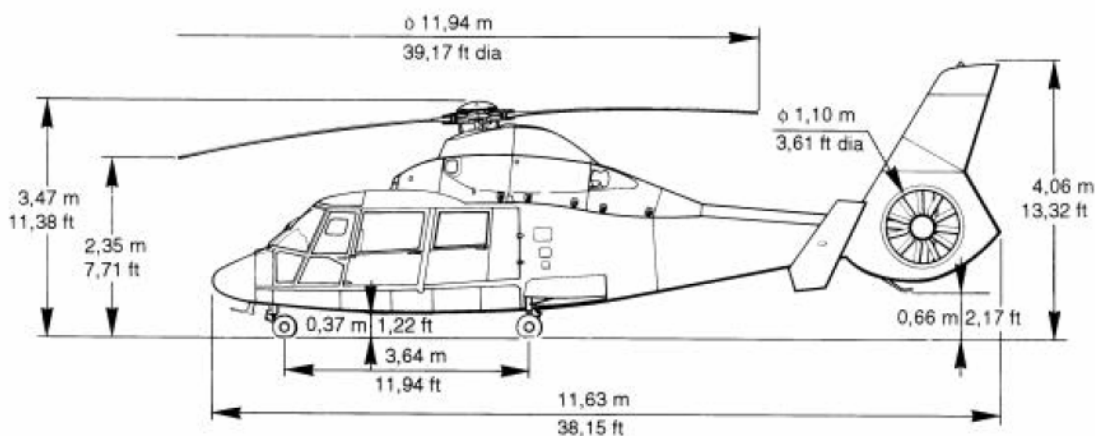
Figur 3: SA 365 N1.

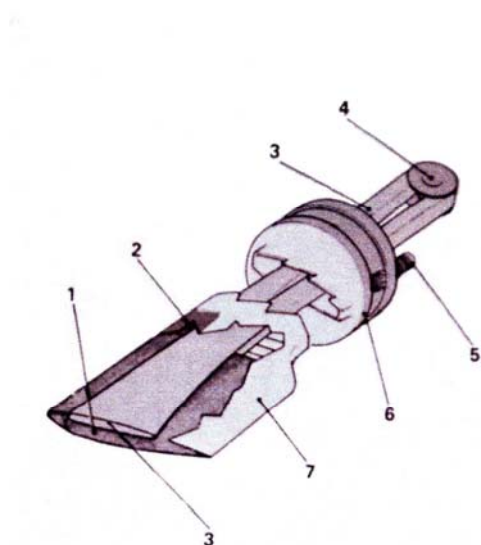
- 1.6.4.2 Hvert halerotorblad type 365A 12 0020-04 er bygd opp omkring en komposittbjelke av Kevlar (del 3 på Figur 4) som vist på skissen nedenfor. Bladet er festet i en foring av aluminium (del 4 på Figur 4) og forandringer i bladvinkel skjer ved vridning av den fleksible hovedbjelken. Bladet sentreres ved at "blade root" (del 6 på Figur 4) styres inne i rotornavet (se Figur 12). Bladvinkelen reguleres ved hjelp av "pitch control crank pin" (del 5 på Figur 4). Selve bladet som består av glassfiber og karbonfiber er støpt sammen med hovedbjelken. Deler av bladkjernen består av et polyamidskum og bladets framkant er beskyttet av en titanskinne (del 2 på Figur 4). Produksjonen av bladene foregår hos Eurocopter og det benyttes "pre-preg"³ materialer både for glassfiber, karbonfiber og kevlar.

Figur 4: Skisse av blad.

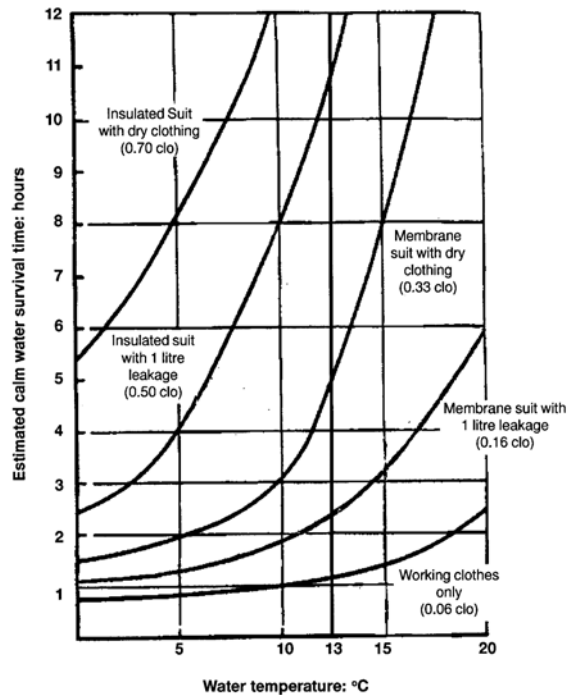
Figur 7: Antatt overlevelsestid sett i forhold til sjøtemperatur og påkledning. Hentet fra en modell utarbeidet av Wissler og modifisert av Hayes, 1987. I tillegg til nedkjølingseffekten viser andre data at i svært kaldt vann vil kuldesjokket kunne føre til hyperventilasjon. Dette fører i anslagsvis 90 % av tilfellene til drukning ved at vann trekkes ned i lungene, for de resterende tilfellene kan det føre til kvelning ved at de øvre luftveiene blokkeres på grunn av krampe.
