RAPPORT OM LUFTFARTSULYKKE VED BOGEN DEN 5. APRIL 1980
MED PIPER CHEROKEE LN-PAK, TILHØRENDE EVENES FLYKLUBB

Typebetegnelse: Piper Cherokee PA-28-161

Registreringsmerke: LN-PAK

Dato og tidspunkt: 5. april 1980 ca kl 1445

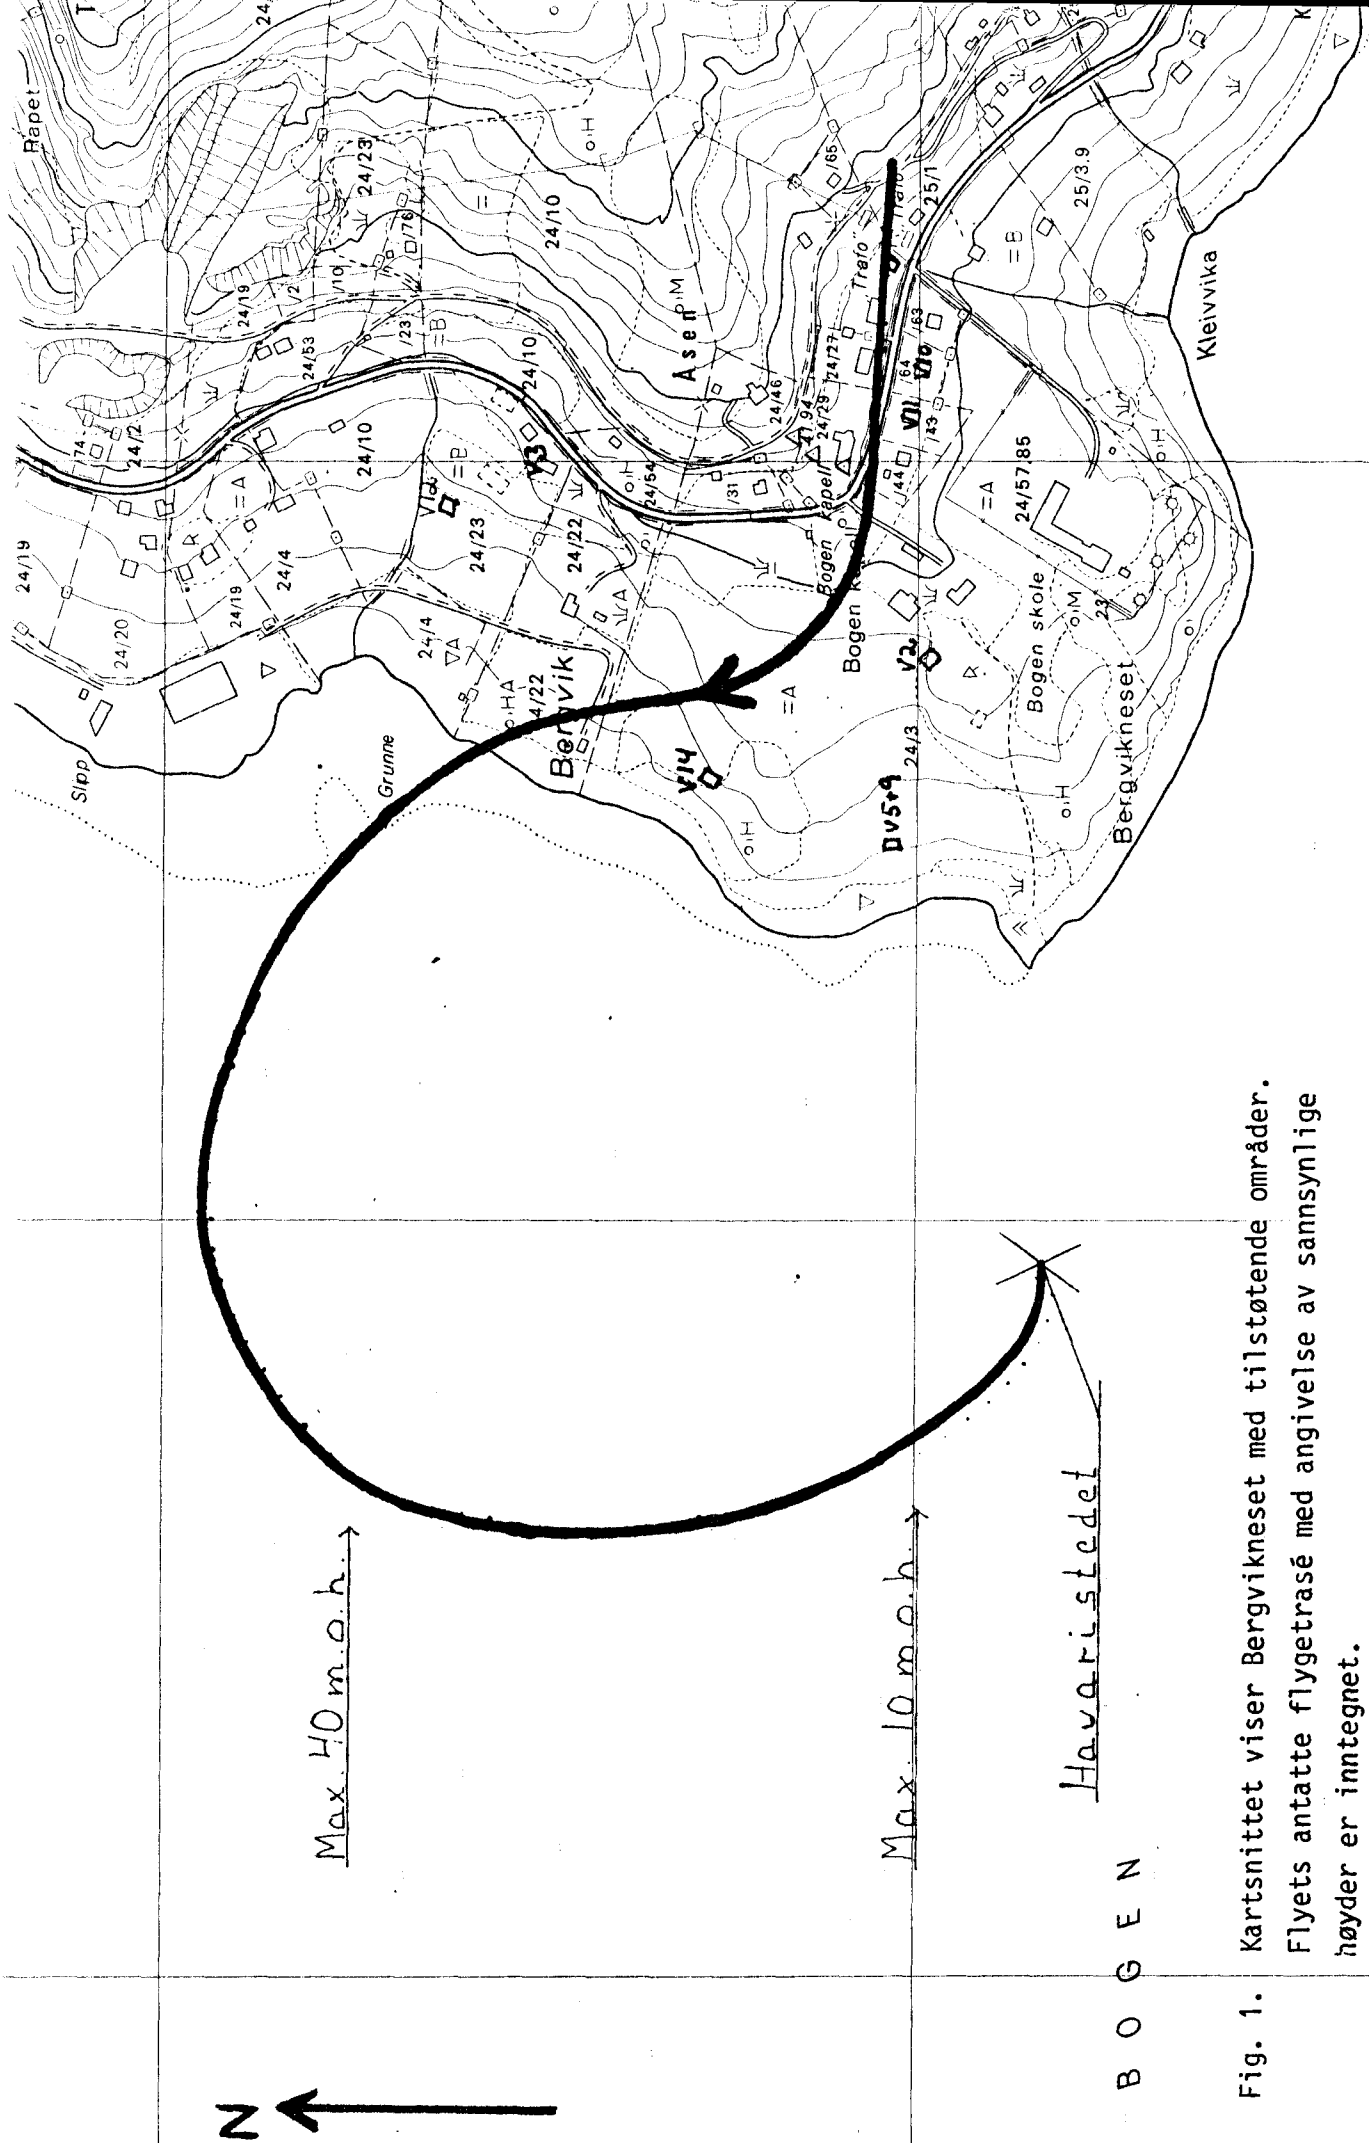
Omlag 6 minutter etter avgang kom flyet inn over tettbebyggelsen ved Bogen (Bergviknes) ca 15 km øst for Evenes på vest-nordvestlig kurs. Flyet ble observert av en rekke vitner og utsagn fra disse tyder på at flyet kom inn over Bergviknes i lav høyde.

Etter at flyet hadde overfløyet Bergviknes, hvor bl.a. passasjerene bodde, la det seg over i en krapp venstresving ut over sjøen. Flere vitneutsagn tilkjenner at flyet under denne manøvreren gradvis tapte høyde, inntil venstre vingetipp traff sjøen og flyet havarerte ca 200 m fra land.

Fig. 1. Kartsnittet viser Bergvikneset med tilstøtende områder. Flyets antatte flygetrasé med angivelse av sannsynlige høyder er inntegnet.
