RAPPORT OM LUFTFARTSULYKKE VED HUNDERSETER DEN
25. AUGUST 1985 MED PIPER CUB SUPER CRUISER
PA 12-108 LN-TSR

FLYHAVARIKOMMISJONEN

RAPPORT OM LUFTFARTSULYKKE

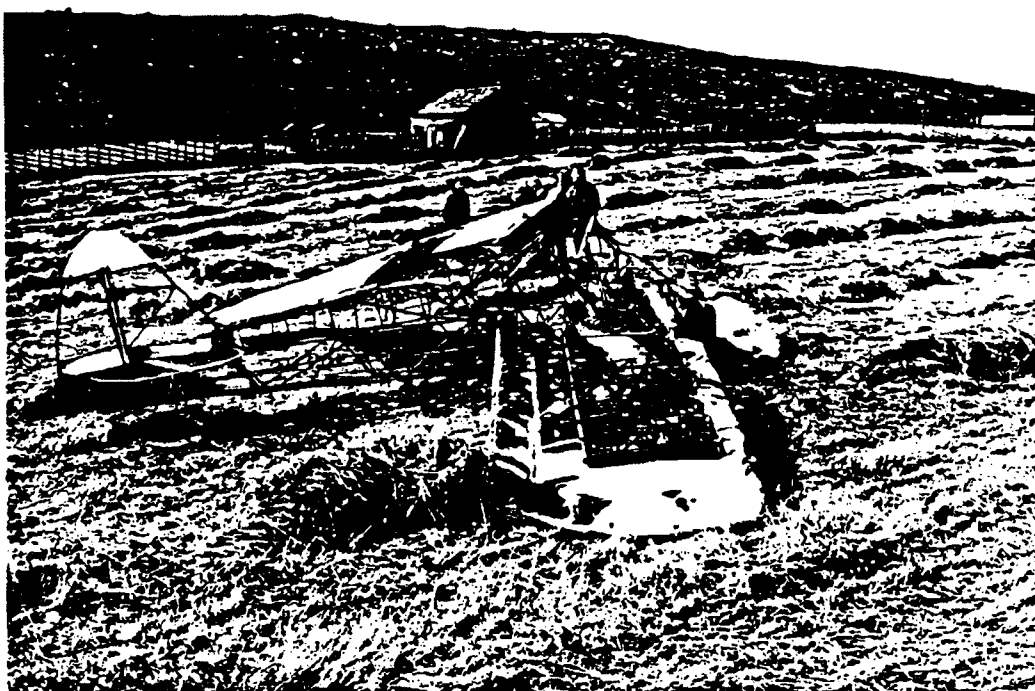
Høyre ving og skroget med haleparti var helt utbrent, mens venstre ving bare var brannskadet i området nær roten. Også venstre haleflate var uten brannskader. Flyet lå på buken og høyre ving var avrevet i skrogfestet. Motoren var slått løs fra sine fester og trykket noe innover i kabinen. Både venstre og høyre ving hadde inntrykkinger i hele forkanten, mens det i kabinområdet ikke var særlig store støtskader. Propellen var slått av motorakslingen og lå i en grop ca 20 m fra flyets nese i gropen som oppsto da flyet tok bakken. Høyre bensintank var sprukket, den venstre var hel, men lekk. Det var ingen bensin igjen. Instrumenter og brytere/håndtak var ødelagt, men følgende observasjoner ble gjort. Timeteller uleselig, mag-

netbryter "Both", snapsepumpe inne, forgasservarme inne, vertikal fartsmåler viste "6 opp", ELT brannskadet (oppbrent). Motoren var støt- og brannskadet, bl.a. var alle ledninger og enkelte komponenter oppbrent. Propellen var sterkt skadet, bladene bøyet og dype skår i fremkanten, festeboltene til motorakslingen "skåret" tverrs av. Setekonstruksjonen var hel og setebel-tenes fester intakte, rorspaker var montert i begge seteposisjoner. Trimroret var helt nede i sporet i skrogsiden (d.v.s. haletung trim). Ingen rester av bagasje ble funnet og heller intet av annet brennbart materiale.
