**RAPPORT OM ALVORLIG LUFTFARTSHENDELSE 19. MAI 2004 CA. 20
NM VEST-NORDVEST FOR SANDEFJORD LUFTHAVN TORP MED
BOMBARDIER DHC-8-402, LN-WDA, OPERERT AV WIDERØES
FLYVESELSKAP ASA**

Avgitt
November 2007

RAPPORT OM ALVORLIG LUFTFARTSHENDELSE

Typebetegnelse: Bombardier Aerospace Inc. DHC-8-402
Registrering: LN-WDA
Eier: HPA Leasing Limited
Whiteley Chambers, Don Street, St Helier
Jersey JE4 9WG
UK
Bruker: Widerøes Flyveselskap ASA
Postboks 247
8001 BODØ
Besetning: 2 + 2
Passasjerer: 27
Hendelsessted: Ca. 20 NM vest-nordvest for Sandefjord lufthavn Torp
(ENTO)
Hendelsestidspunkt: Onsdag 19. mai 2004, kl. 0739

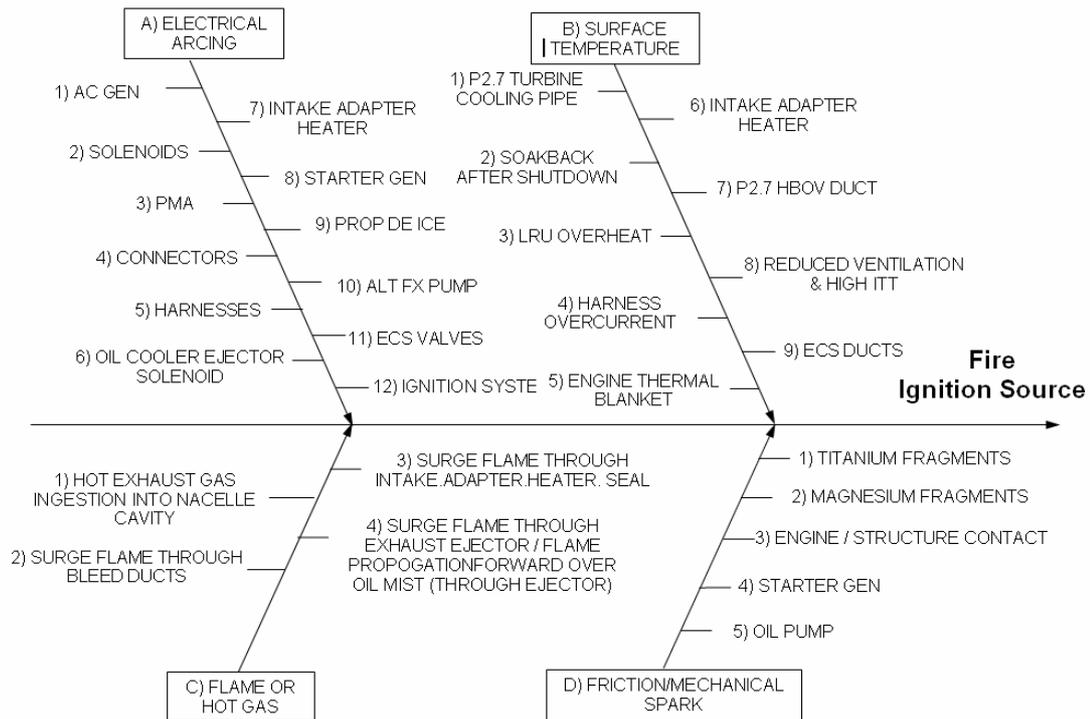
PW150A Engine FA0019 LPC R1 Blade Release & Fire

1.14.2.1 Undersøkelsene av venstre motor ble også gjennomført med tanke på å finne antenningskilden til motorbrannen. Skader på elektriske ledninger og utstyr, sotmønster, mekaniske skader etc. ble registrert og vurdert. Senere satte Bombardier og Pratt & Whitney Canada ned en arbeidsgruppe som vurderte de forskjellige antenningskildene. Følgende ”fishbone diagram” ble benyttet i arbeidet:

1.14.2.2 En rekke forsøk og beregninger ble utført. Hver mulig antennelseskilde ble så kategorisert som: Non, Very Low, Low, Medium and High. Fra gruppens konklusjon siteres:

”The team concluded that the most likely ignition source was the surge flame from the engine exhaust nozzle associated with the blade-off event / sudden engine stoppage. The actual mechanism of ignition would either be: (i) exhaust nozzle choking and surge flames passing through the exhaust ejector into the nacelle, igniting the oil spray from the cracked fuel to oil heat exchanger, or (ii) oil spray from the cracked fuel to oil heat exchanger being pumped out through the exhaust ejector where it ignited by the surge flame and the flame subsequently propagated forward into the nacelle through the ejector, over the oil mist. The second potential ignition source, substantially less likely, was identified as surge flames through the P2.2 handling bleed duct.”
