FLYHAVARIKOMMISJONEN

RAPPORT OM LUFTFARTSULYKKE VED TORGHATTEN NÆR BRØNNØYSUND
DEN 6. MAI 1988 MED DASH 7 LN-WFN

UTGITT AUGUST 1989

**RAPPORT OM LUFTFARTSULYKKE VED TORGHATTEN NÆR BRØNNØYSUND DEN
6. MAI 1988 MED DASH 7 LN-WFN**

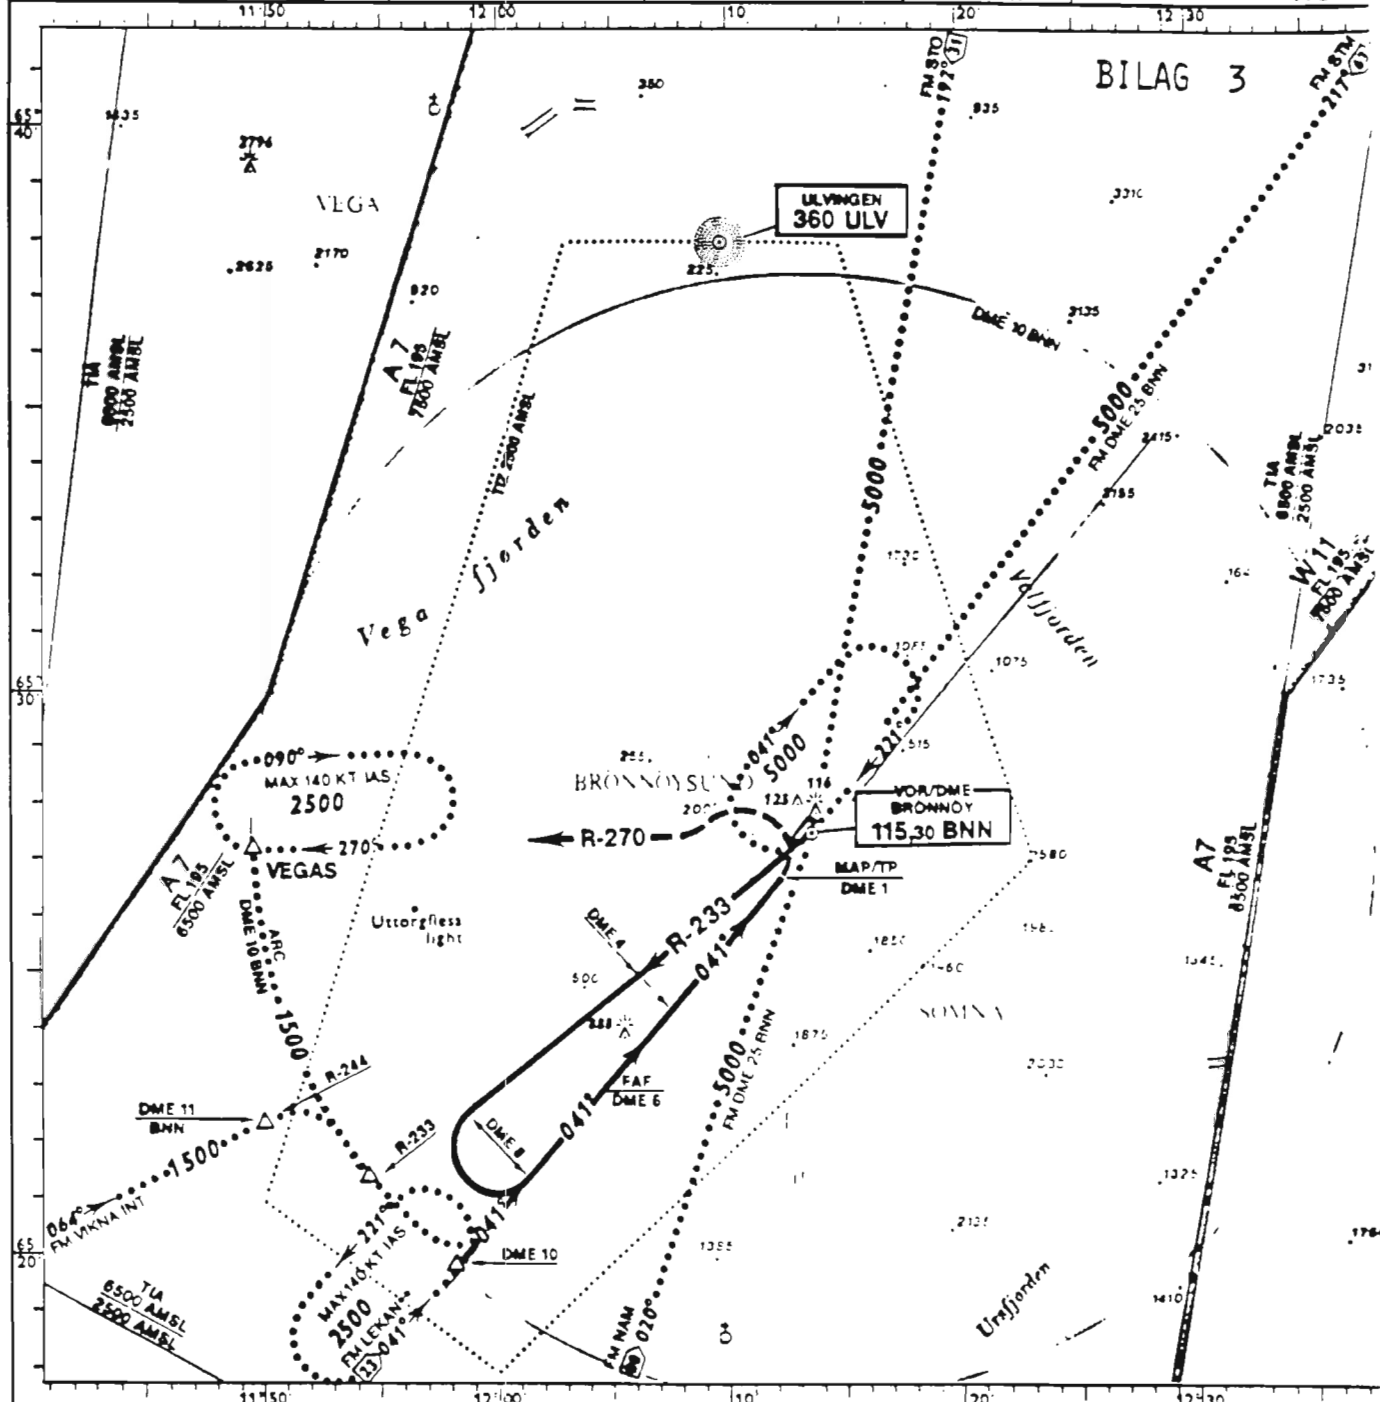
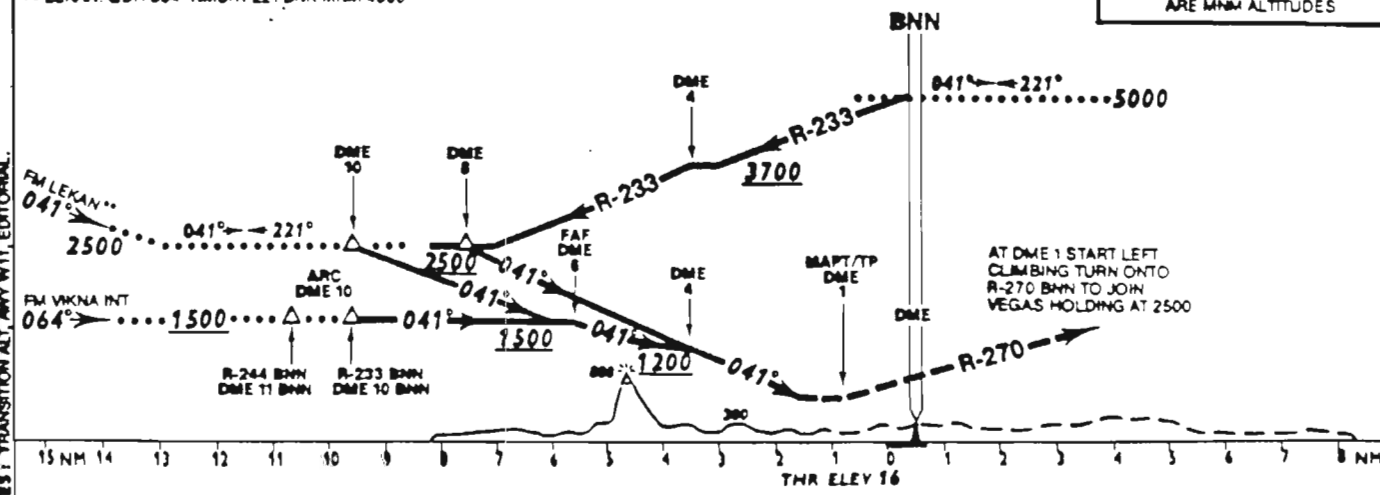
VOR/DME
BRÖNNÖYSU
BRÖNN
NORV

var gjeldende fram til 13. februar 1986, da man gikk over til "VOR/DME-04", som var gjeldende da ulykken hendte. Widerøes benevnelse "VOR-04" er misvisende sett i relasjon til at prosedyren som kartet gjengir, er en "VOR/DME-04"prosedyre. Det er ikke skissert noen form for innflyging der VOR alene er angitt som innflygingshjelpemiddel. Hvorvidt den mangelfulle benevnelsen som er angitt på kartet, er noen direkte sikkerhetsrisiko av betydning, er vanskelig å ha noen formening om. Selv om VOR/DME er anført under "Approach Procedure" på nedre del av kartet, anser kommisjonen det uheldig at kartbladet ikke er identifisert med den offisielle betegnelse som ICAO og Luftfartsverket benytter, slik at det umiddelbart og tydelig framgår hvilke navigasjonshjelpemidler som inngår i prosedyren.

Dersom selskapet har avvikende krav til innflyging sett i relasjon til de offentlige prosedyrer, må man påse at informasjonen på kartet er lett forståelig og i praksis lett anvendelig. Man bør unngå informasjon som krever unødige tid å tolke og bruke.

- p. Selskapets instrumentinnflygingskart til bane 04 Brønnøysund hadde feil og avvik fra AIP, jfr. pkt. 1.8.3.2 og 2.4.1 foran.
- q. Selskapets egenkontroll fanget generelt ikke opp avvik fra det oppsatte regelverk. Forebyggende tiltak var
