RAPPORT

SL 2009/22

RAPPORT OM LUFTFARTSULYKKE PÅ HAMMERFEST LUFTHAVN 1. MAI 2005 MED DHC-8-103 LN-WIK OPERERT AV WIDERØES FLYVESELSKAP AS

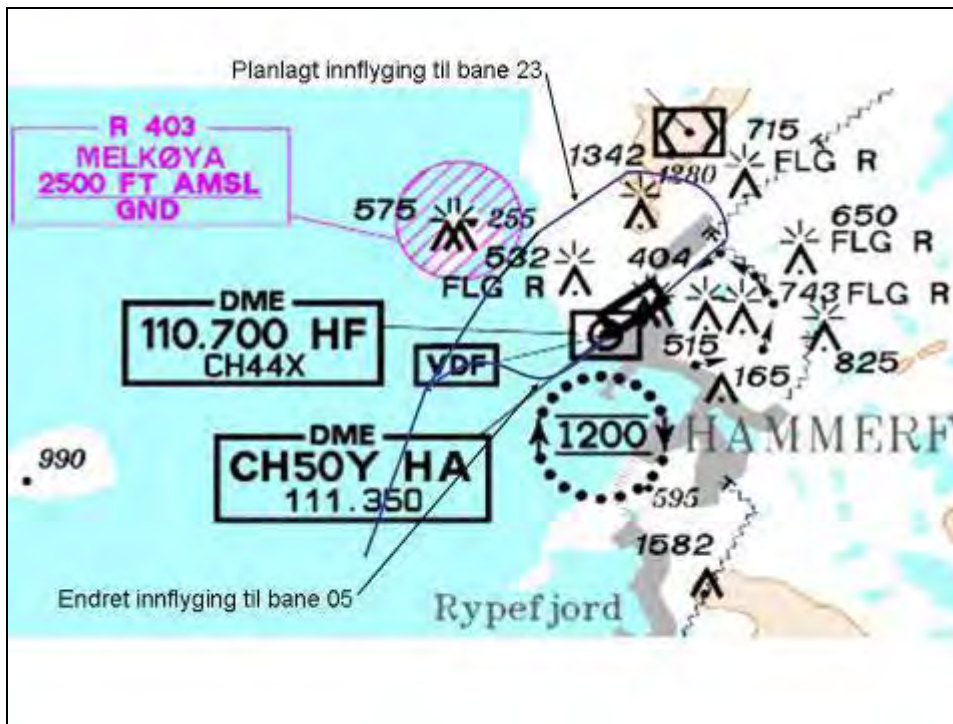
Figur 1: Planlagt og endret innflyging (innflygingsmønstrene viser innflygingsretninger, men er ikke i korrekt målestokk).

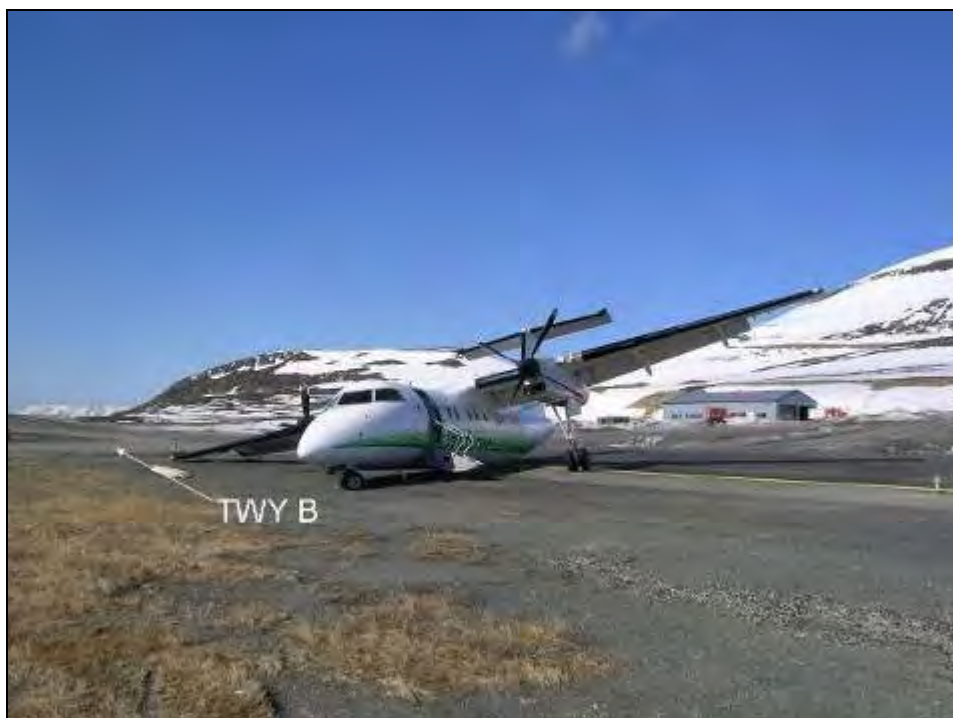
Figur 9: LN-WIKs stopposisjon mellom TWY B og C.

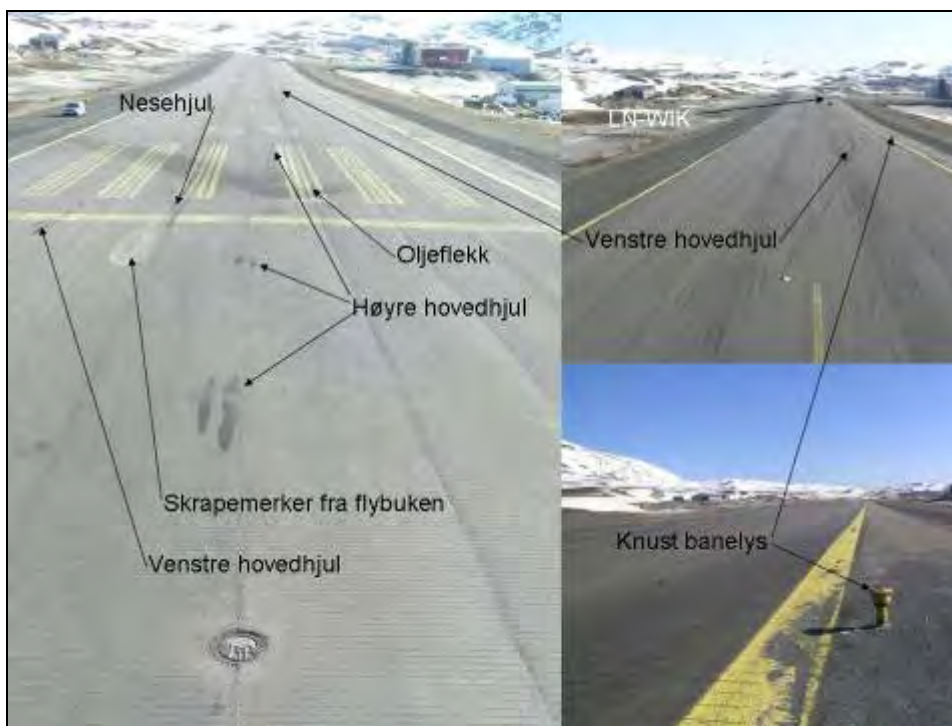
Figur 10: Detaljer fra flyets bane langs rullebanen.

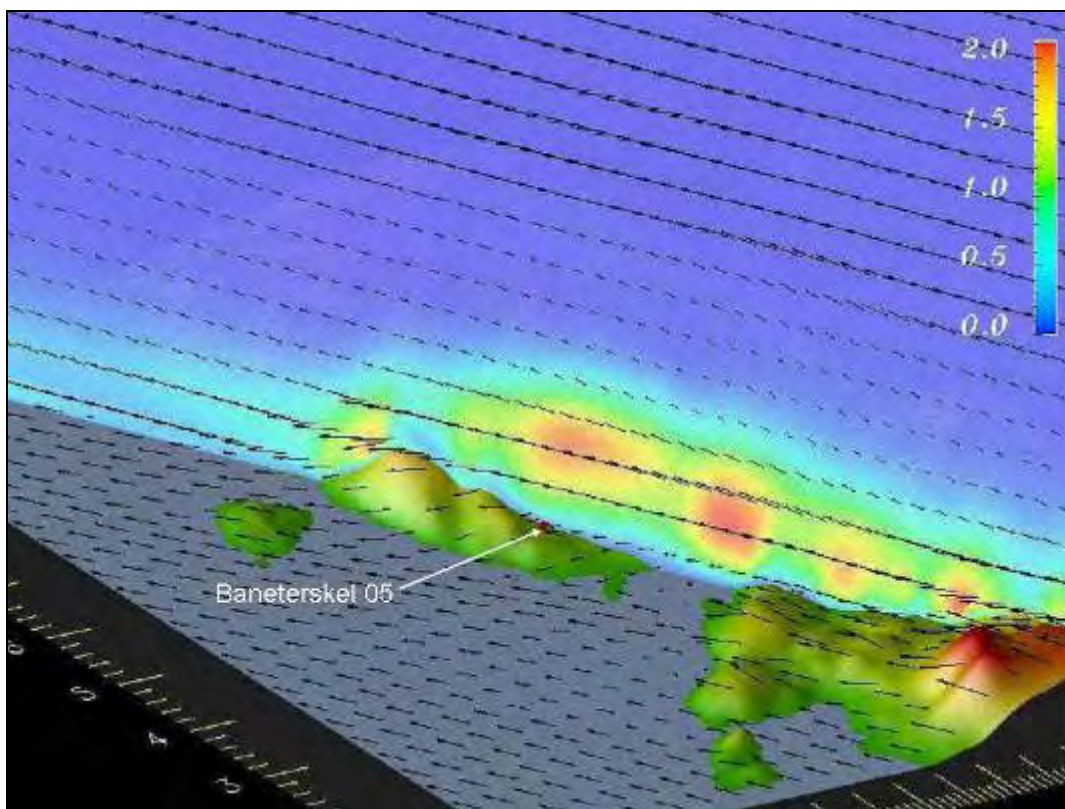
The model results, providing only average quantities, can not reproduce the observed wind direction at the western end of the runway around the time of the accident, but is rather accurate at the eastern end of the runway. However, the predictions of wind speed are quite good.

The strength of the gusts can be estimated ..., and gives gusts with 24 kt (observed by AFIS) is likely to occur.

Figur 13: Simulering av vindforholdene 1. mai 2005 ved ENHF.

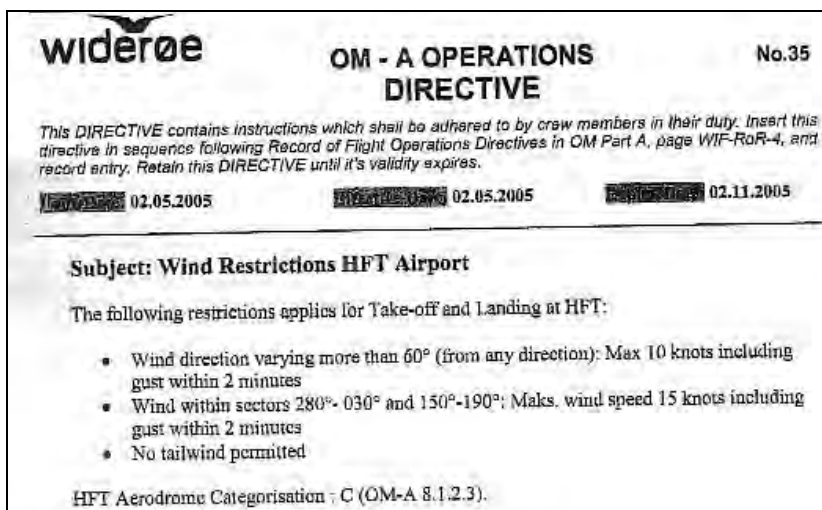
Figur 15: Utsnitt fra OM no 35 som viser de nye vindbegrensningene.

- 1.18.7 Widerøes tiltak etter ulykken med LN-WIK 1. mai 2005
- 1.18.7.1 Widerøe innførte strengere vindbegrensninger for Hammerfest lufthavn umiddelbart etter ulykken.

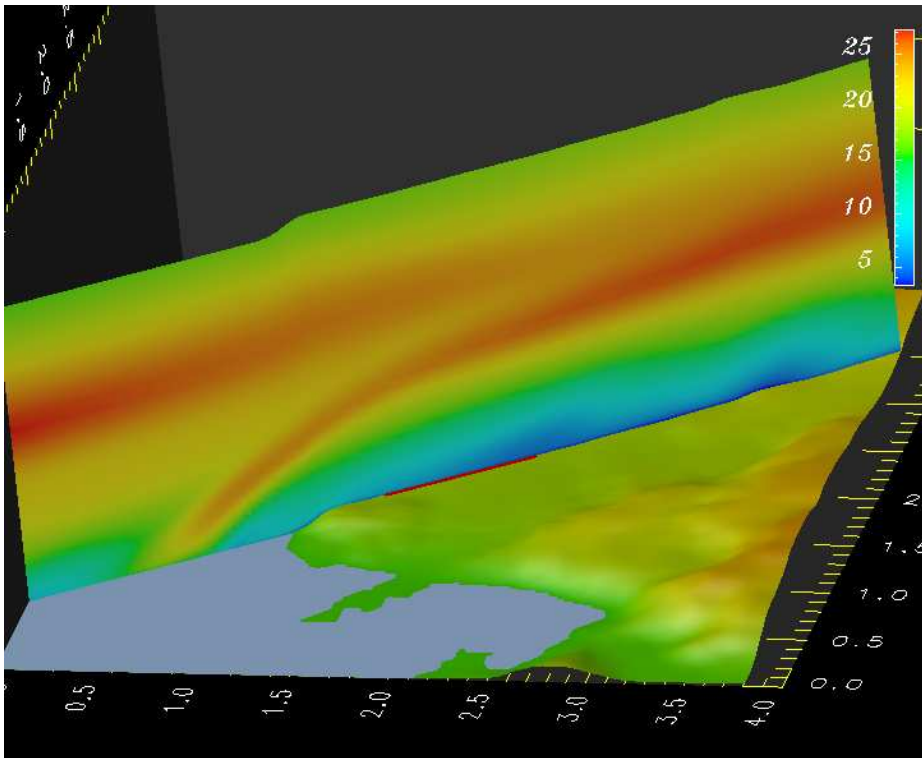
Figure 3 shows a vertical cross section of the wind speed from the 31 m simulation. The cross section is directed along the runway, and reaches up to 1620 m. We see that there is a wind maximum at approximately 700 m and that there is a region of strong winds reaching quite low to the west of the runway. Figure 4 is the same plot, but now from the 75 m simulation and the purpose of this figure is to show that the characteristics of the wind field in the cross section reach beyond the model domain of the 31 m simulation. Figures 5 and 6 show horizontal cross sections of the wind field along with the vectorial representation of the wind. The cross sections are 10 m and 60 m above the runway, respectively. We see that the belt of strong wind to the west of the airport reaches right down to the surface and is quite distinct in range horizontally. It is also evident from the figures that there is a vertical wind shear over the runway, the cross section at 60 m has a more southerly direction than the wind closer to the surface. From 60 m and upwards the vectorial wind field does not change significantly in direction, but changes in speed. Figure 7 shows a horizontal cross section of the turbulent kinetic energy 100 m above the runway. We see that turbulence is present over the runway and that there is a weak gradient along the runway. The turbulence near the western endpoint of the runway is most likely advected downstream from the small mountain south of Hammerfest. This is further illustrated in figure 8 which is a vertical cross section from the 75 m simulation. The cross section is perpendicular to the runway and crosses the runway near the western endpoint. We see that turbulent kinetic energy is generated from the Tjuven mountain upstream from the airport, not from the terrain details close to the airport such as the mountain Salen, but from the higher terrain details further south. The turbulence is generated and advected while the turbulent length scale is decreasing near the surface to 5 – 10 m as shown i figure 9. This figure is the same vertical cross section as in figure 8. The turbulent length scale can be interpreted as the "diameter" of a turbulent structure (typically a roll). A small length scale, for example in the order of the size of a small aircraft, implies that the aircraft may be exposed to a torque. This torque and the intermittent temporal and spatial structure of the turbulence is a potential danger for small aircrafts.

Figure 3: *From simulations with 31 m resolution: Vertical cross section along the runway of the wind speed in knots. The cross section reaches to 1620 m.*

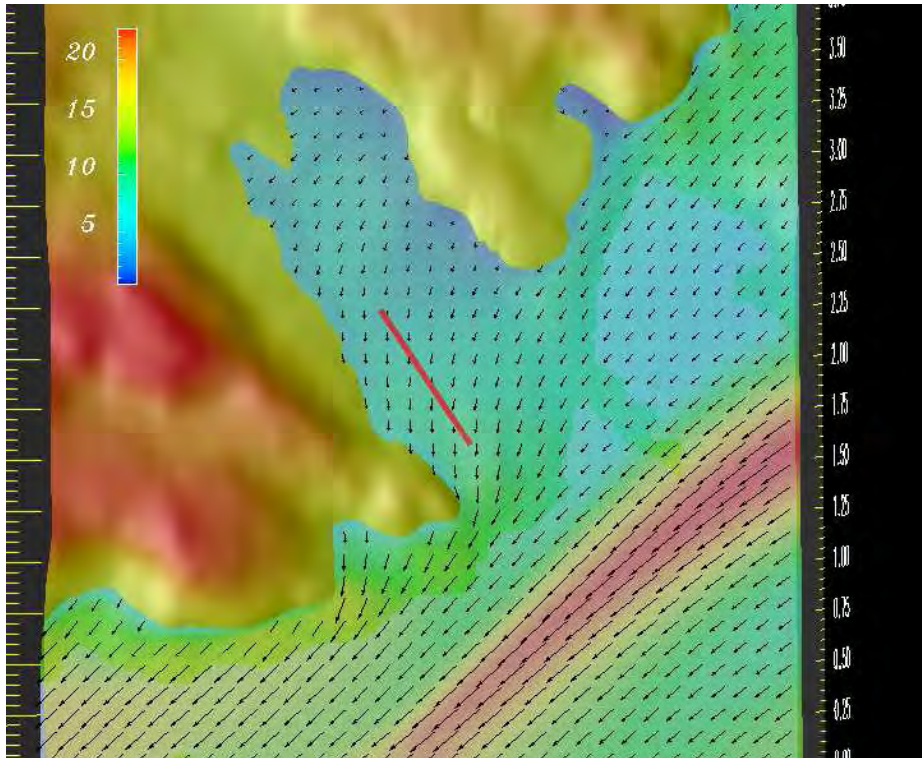
From figure 5 we see that there is a strong horizontal wind shear to the west of the airport. Such a wind shear will generate turbulent kinetic energy, but the turbulence schemes in most atmospheric models are basically vertical and therefore cannot take such shears into account. However, in a full 3D turbulence scheme, a conservation equation for turbulent kinetic energy can be derived which contains a shear production term of the form $\bar{\rho}(\mathbf{u}' \cdot \nabla \bar{\mathbf{u}})\mathbf{u}'$ taking shears in all directions into account.

From figures 5 and 6 (horizontal cross sections 10 m and 60 m above the runway) we also see that there is a significant vertical wind shear not in speed, but in direction. This also contributes to the production of turbulent kinetic energy. Hence we have two sources of turbulent kinetic energy not seen in the model fields which can contribute both to the size of u_{gust} and the difference in direction between \mathbf{u} and $\bar{\mathbf{u}}$.

Figure 5: From simulations with 31 m resolution: Horizontal cross section 10 m above the runway of the wind speed in knots (scalar field) and vectorial wind field.

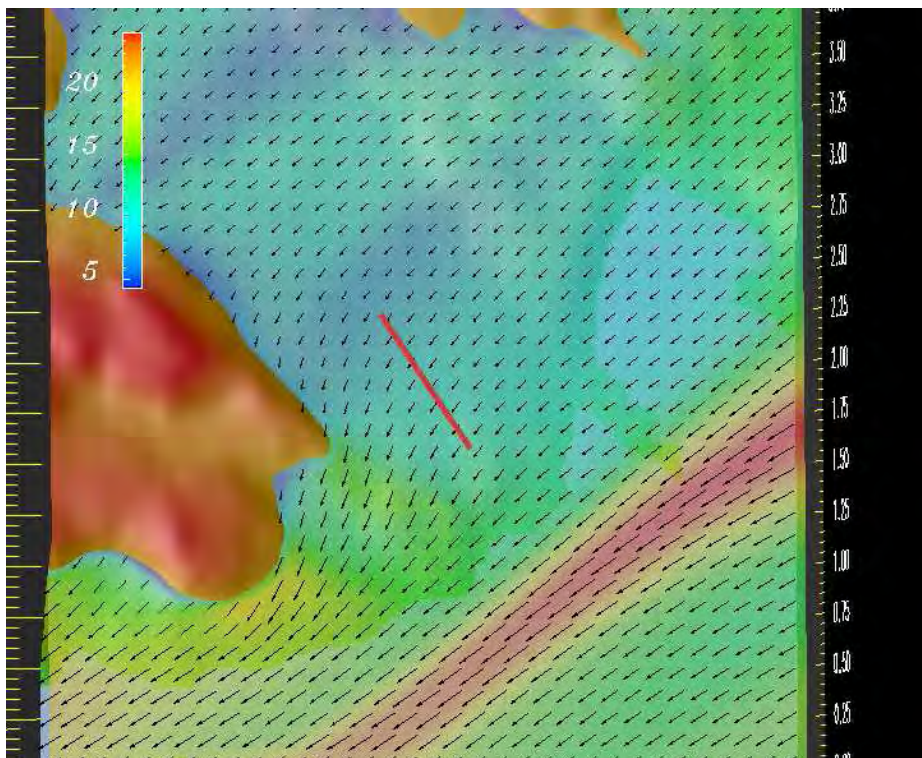
Figure 6: From simulations with 31 m resolution: Horizontal cross section 60 m above the runway of the wind speed in knots (scalar field) and vectorial wind field.

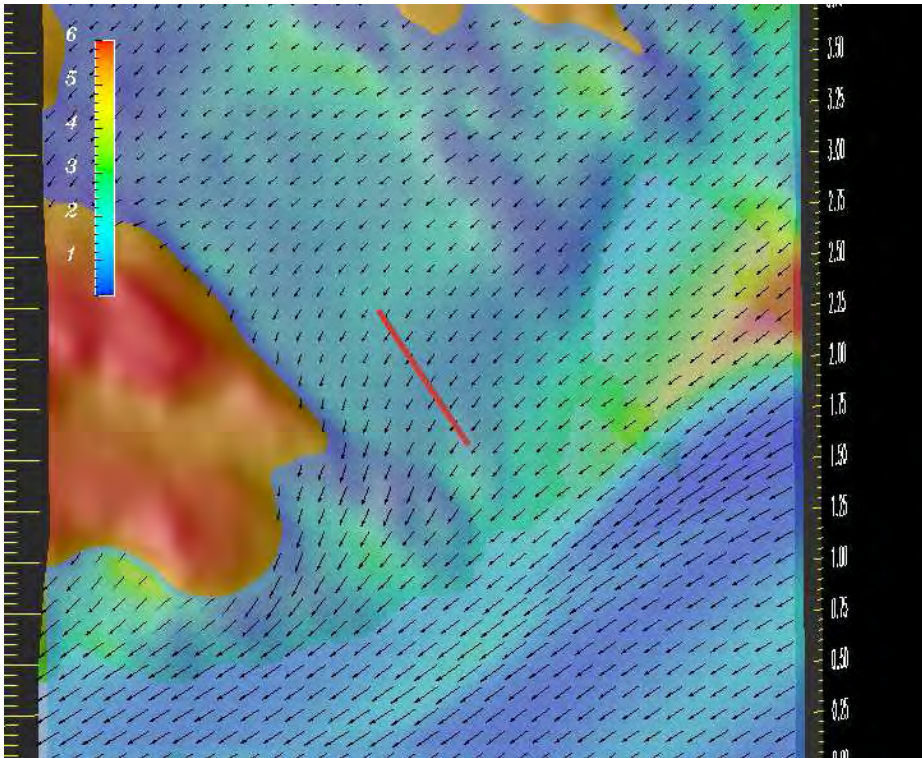
From figure 7 we see that there is significant turbulent kinetic energy in the area around the western end of the runway. Moreover, the corresponding turbulent length scale is 5-10 m. The turbulence is generated upstream and transported to the region around the western part of the runway. This is shown in figure 8 which is a vertical cross section perpendicular to the direction of the runway. There is also a small temporal variation in the turbulence field within 5 minutes (not shown in the figures), indicating that the turbulence changes relatively fast both in time and space.

Figure 7: From simulations with 31 m resolution: Horizontal cross section 100 m above the runway of the turbulent kinetic energy (scalar field with unit m^2/s^2) and vectorial wind field.

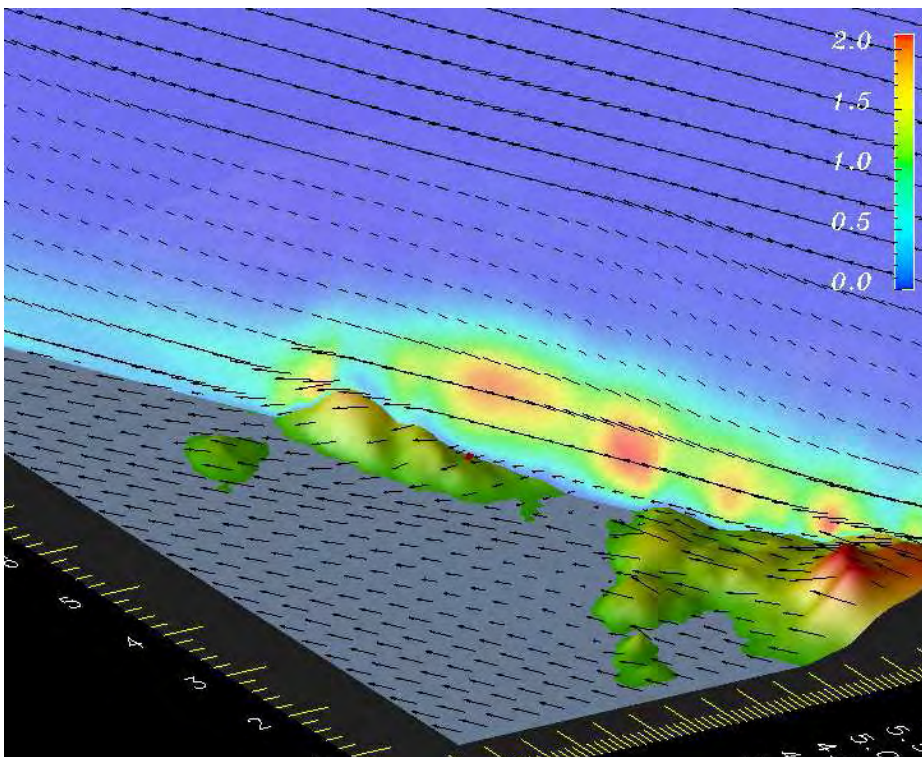
Figure 8: From simulations with 75 m resolution: Vertical cross section perpendicular to the runway of the turbulent kinetic energy (scalar field with unit m^2/s^2) and vectorial wind field. The vertical cross section intersects the runway near the western endpoint.

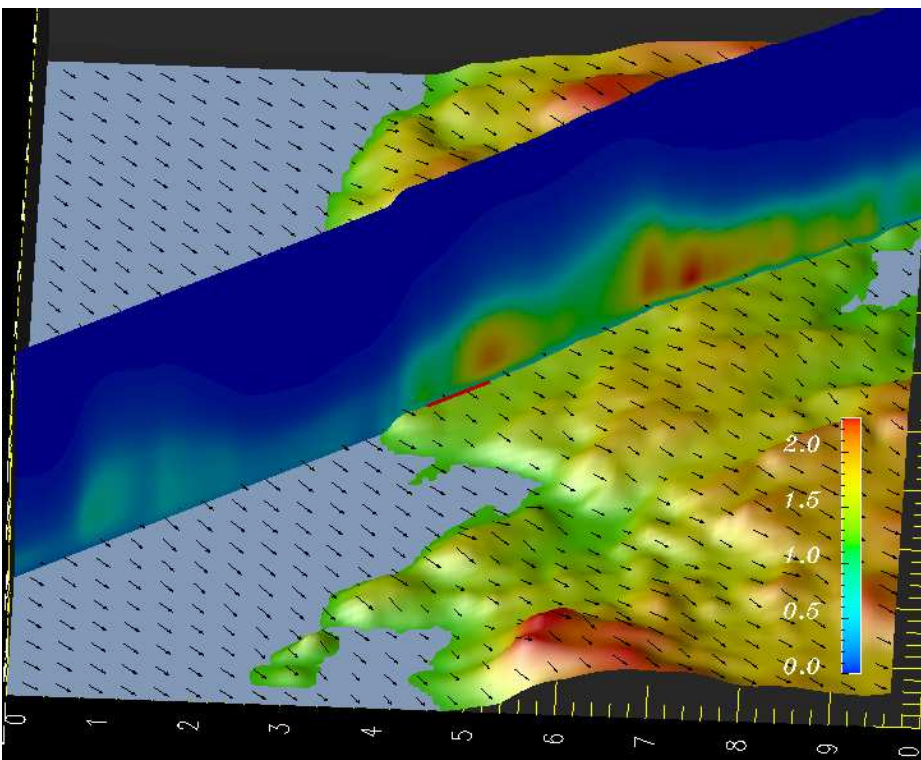
It is well known that the wind conditions at Hammerfest airport are problematic with north-west winds, due to the rather unfortunate location of the airport. An example is given in figure 10 which shows the turbulent kinetic energy in a vertical cross section along the runway, March 7, 2004. This figure is from a simulation with 75 m horizontal resolution. The wind speed is quite moderate, but nevertheless significant turbulence is generated from the ridge to the north-west of the airport. The turbulence is particularly problematic at the eastern end of the runway. The kinetic energy itself is quite moderate, but the location of the turbulence is very close to the surface. Small aircrafts landing from the east may therefore expect rough conditions.

Figure 10: From simulations with 75 m resolution in the north-west case: Vertical cross section along the runway of the turbulent kinetic energy (scalar field with unit m^2/s^2).

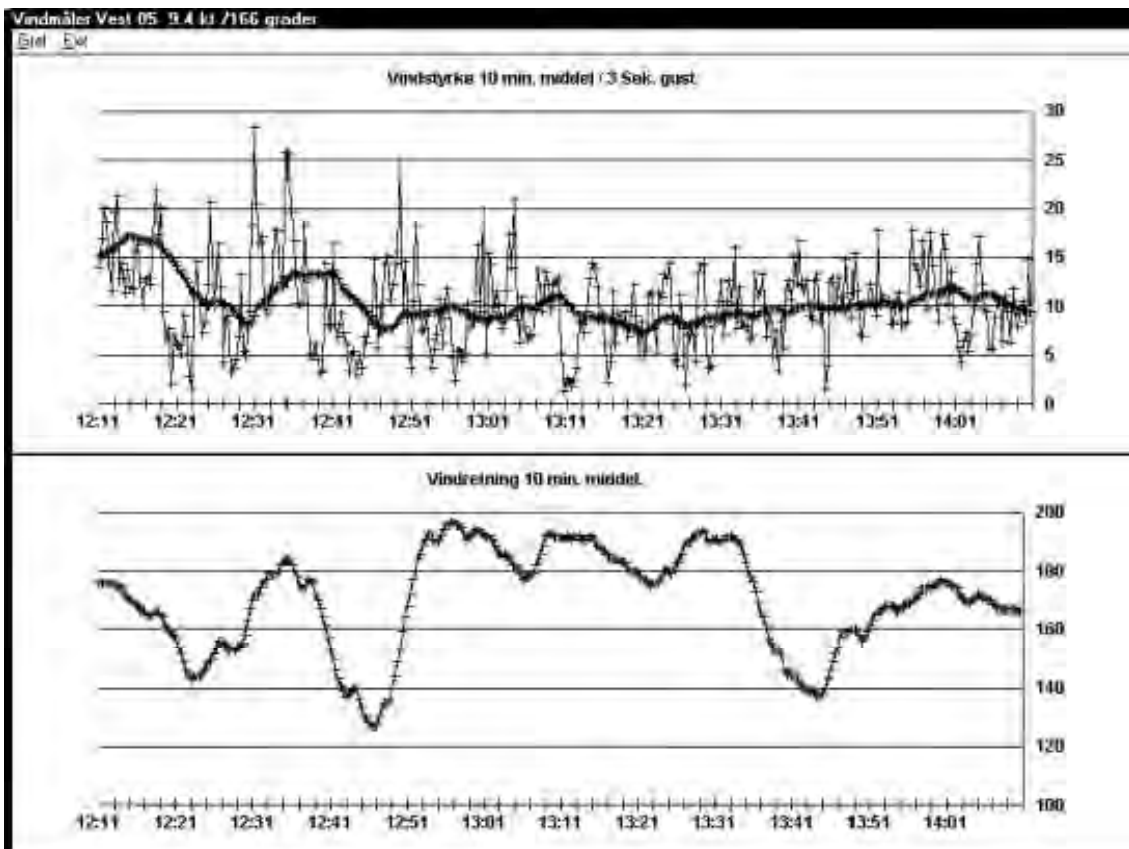
From the wind recordings at the western and eastern endpoint of the runway, shown in figures 12 and 13 respectively, we see that around the time of the accident (1237 UTC):

Figure 12: *The wind measurements at the western endpoint of the runway.*

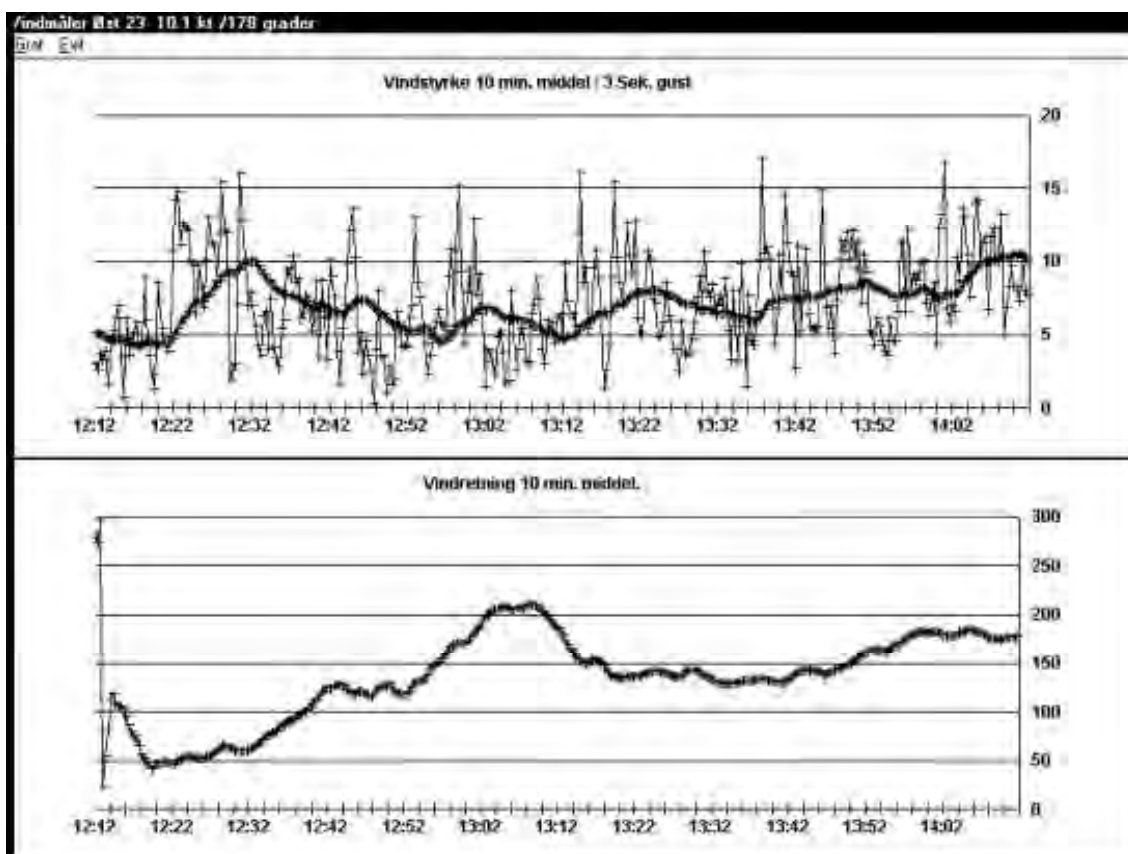
Figure 13: *The wind measurements at the eastern endpoint of the runway.*
