RAP 18/2003

**RAPPORT OM LUFTFARTSULYKKE 12. AUGUST 2000  
VED RAKKESTAD FLYPLASS ÅSTORP MED  
PIPER PA-23-160 APACHE, LN-BWE**

AVGITT  
MARS 2003

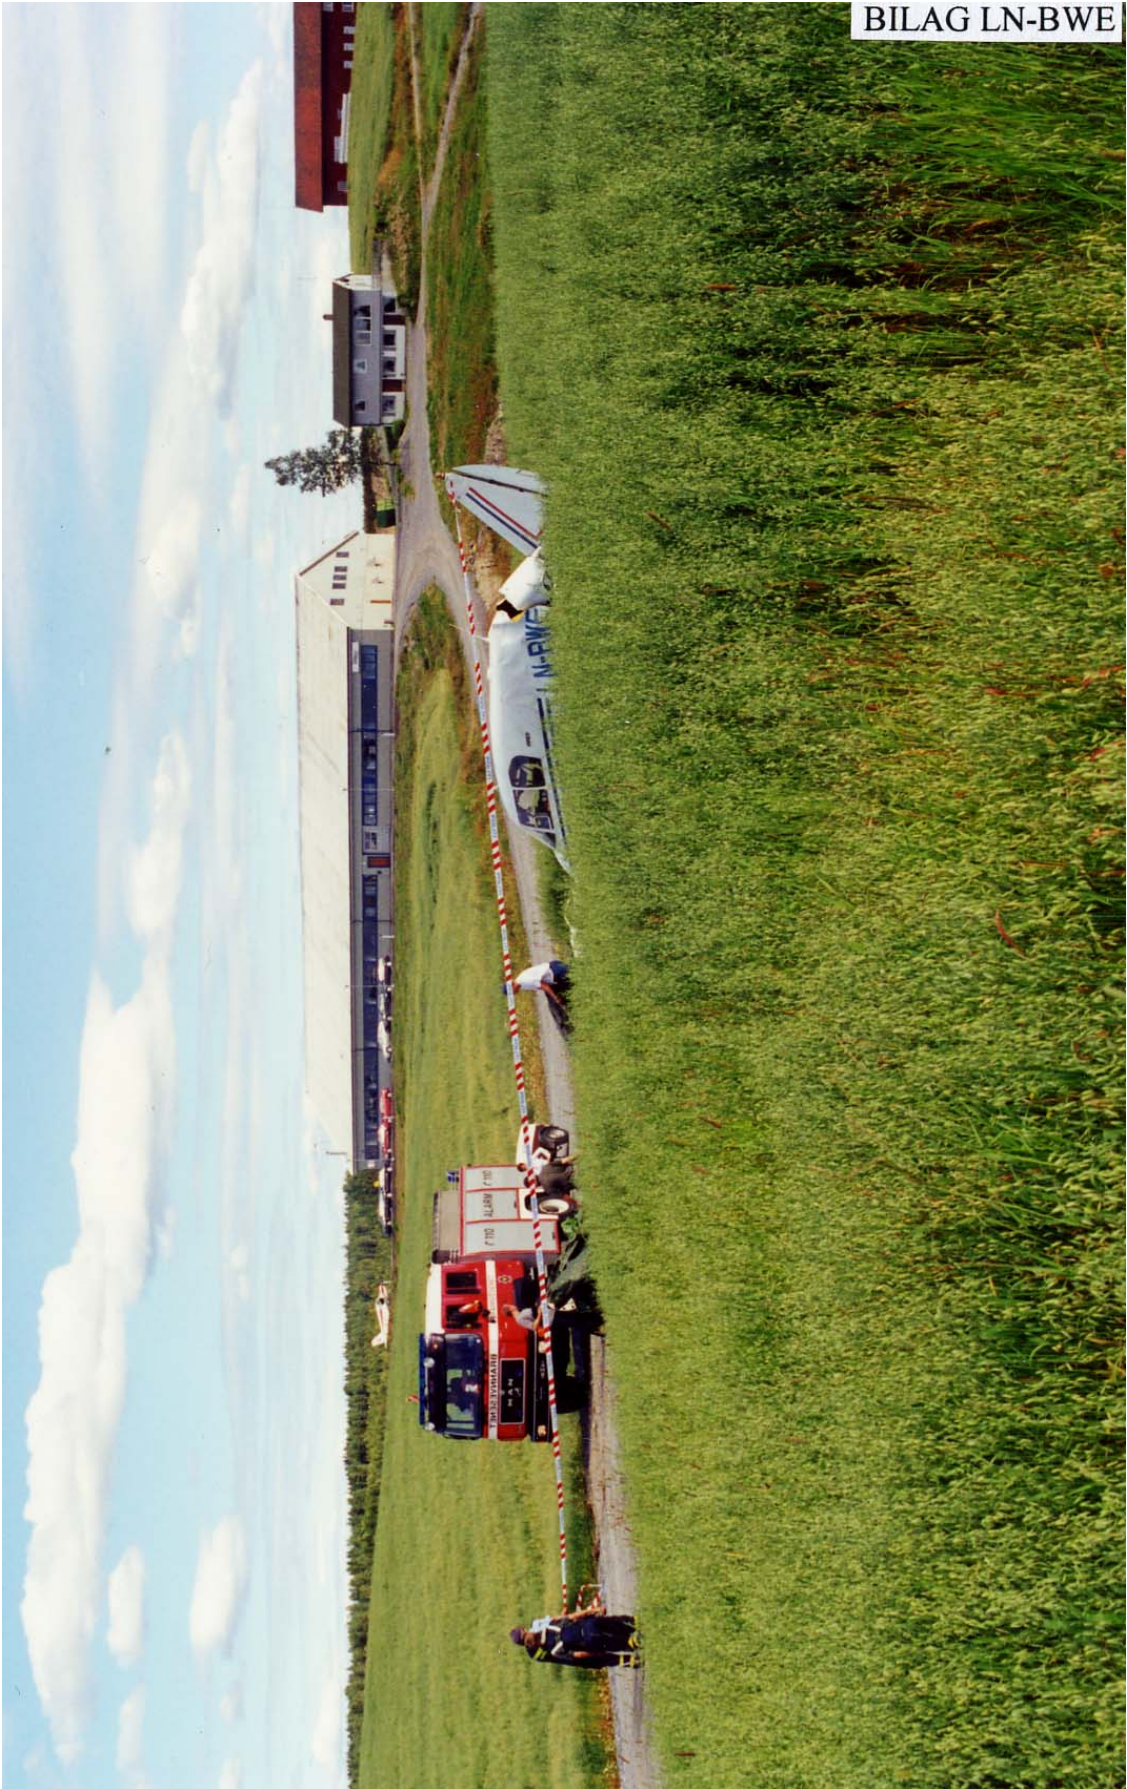
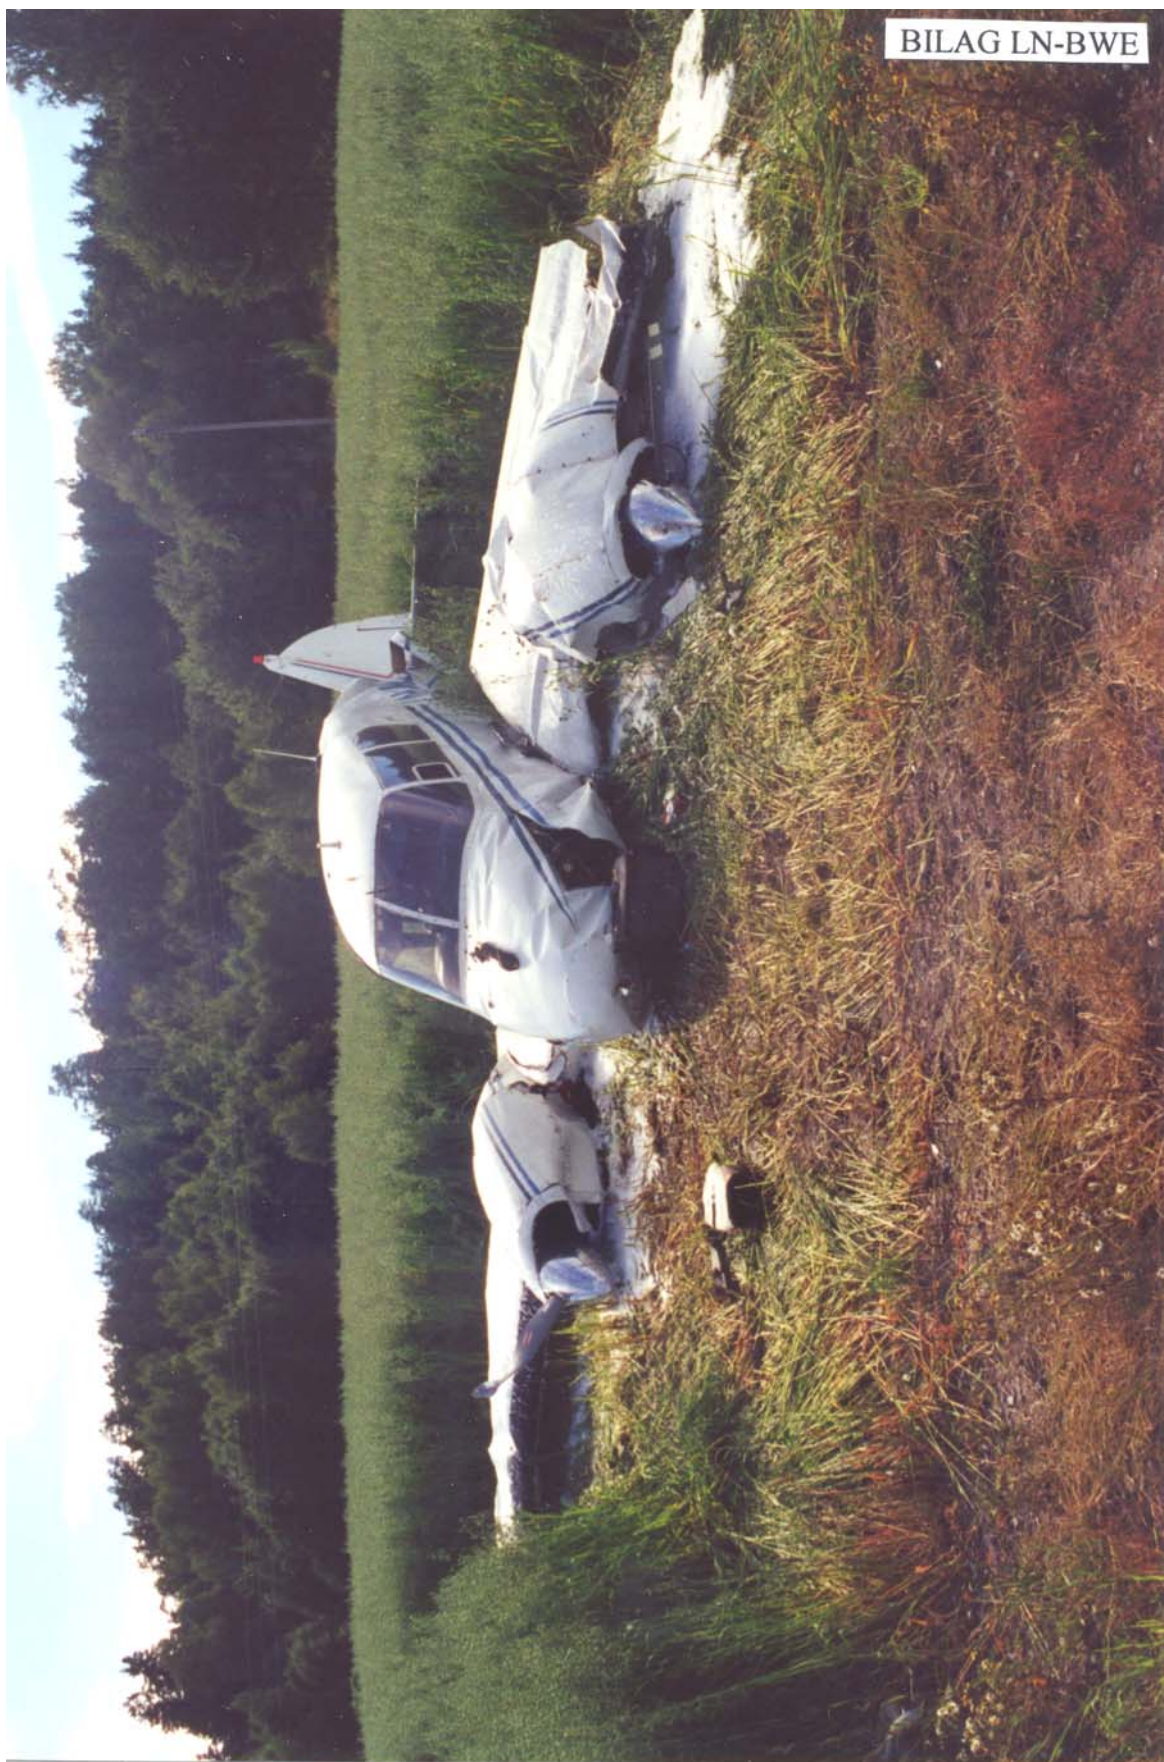
AB =	89,0 m
BC =	49,0 m
DE =	24,5 m
EB =	48,0 m
HB =	149,0 m
BF =	9,0 m (vegkant)
GB =	8,5 m (vegkant - nese LN-BME)
Vegbredde =	4,5 m
