## RAPPORT

RAP: 23/2000

-type og reg.: Grob 109A Motorglider, LN-GPF

Type hendelse: Luftfartsulykke

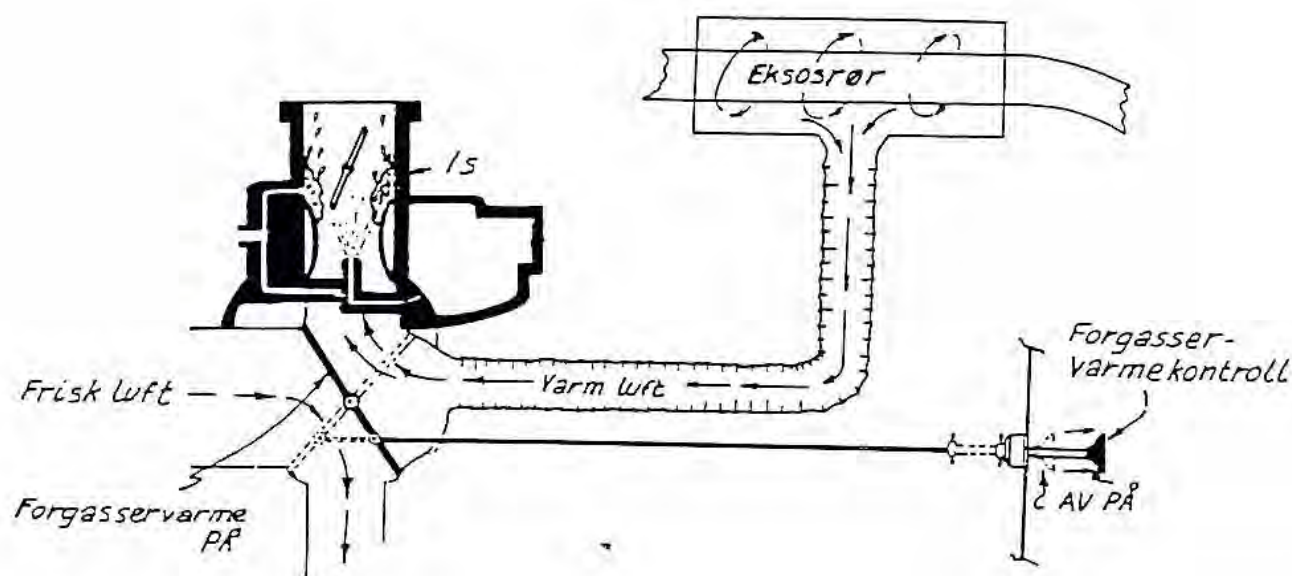
Fig 1-9

Flyging i fuktig og kald luft kan gi forgasserising. Når bensinen forstøves og fordampes oppstår et betydelig temperaturfall i forgasseren. Vanddamp vil fryse til is og sette seg fast på spjeld og vegger i forgasseren.

Dette oppdages ved at motoren begynner å gå ujevnt og/eller at turtallet faller. Dersom man merker eller har mistanke om forgasserising skal forgasservarme brukes. Ved hjelp av et lite håndtak plassert nær gasshåndtak/blandingskontroll kan man tilføre varm luft til forgasser. Temperaturen vil da stige i venturiet og isen vil smelte.

Dersom man har mistanke om forgasseris skal forgasservarme stå på fullt til isen er fjernet (inntil ett minutt) og så taes helt av. Owners Manual vil gi korrekt informasjon for aktuell flytype. Det er viktig at du diskuterer riktig bruk av forgasservarme med instruktøren din. Det kan være ulik praksis fra en flytype til en annen, og flyskolene kan også ha egne rutiner. (Se leksjon 3.4, glidning)
