RAPPORT

SL RAP: 12/2005

-type og reg.: (EX) Rutan LONG-EZ (amatørbygd), LN-HPB

Type hendelse: Luftfartsulykke. Motorstopp, nødlanding, tippet over på rygg

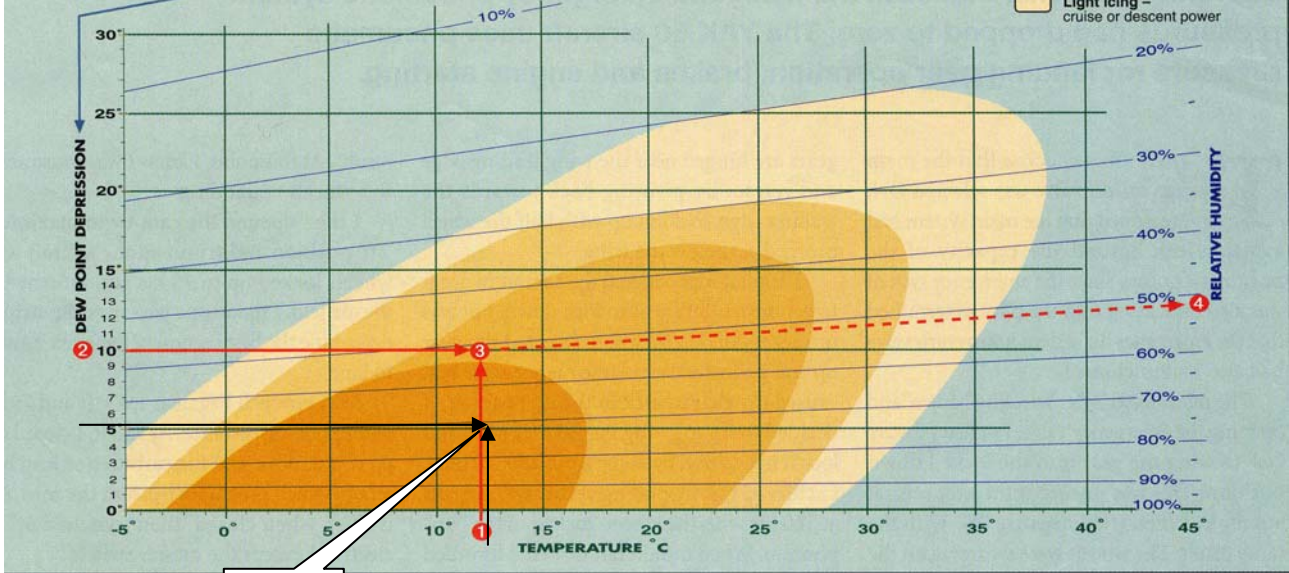
Det kan være vanskelig for en flyger å bedømme hvor fuktig luftmassene er. Her var det stor spredning mellom temperatur og duggpunkt på bakkenivå, og flygingen foregikk ikke i synlig fuktighet. En front hadde imidlertid nylig passert, og værforholdene tilsier at det i dette tilfellet var fare for forgasserising, ref. vedlagte diagram, ”Carburettor icing - probability chart”. Temperaturen i 3 500 ft anslås til ca. 12 °C ut fra opplysning om temperatur på Torp og standard ”lapse rate” på 2 °C per 1 000 ft. Med 5 °C spredning mellom temperatur og duggpunkt ligger man i området ”Serious icing, any power” i det aktuelle diagrammet.

- obtain the temperature and dew point
- calculate the difference between the two. This is the 'dew point depression'
- for example, if the temperature is 12° C **1** and the dew point is 2° the dew point depression will be 10° **2**
- for icing probability, refer to the shading legend appropriate to the intersection of the lines **3**
- for relative humidity, refer to the right hand scale **4**

- Serious icing** - any power
- Moderate icing** - cruise power; **Serious icing** - descent power
- Serious icing** - descent power
- Light icing** - cruise or descent power
