RAPPORT

RAP: 9/2001

-type og reg.: Piper PA28-181, Archer II, LN-NAH

Type hendelse: Luftfartsulykke. Etter landing på våt asfaltbane fortsatte flyet ut av banen og kolliderte med et gjerde

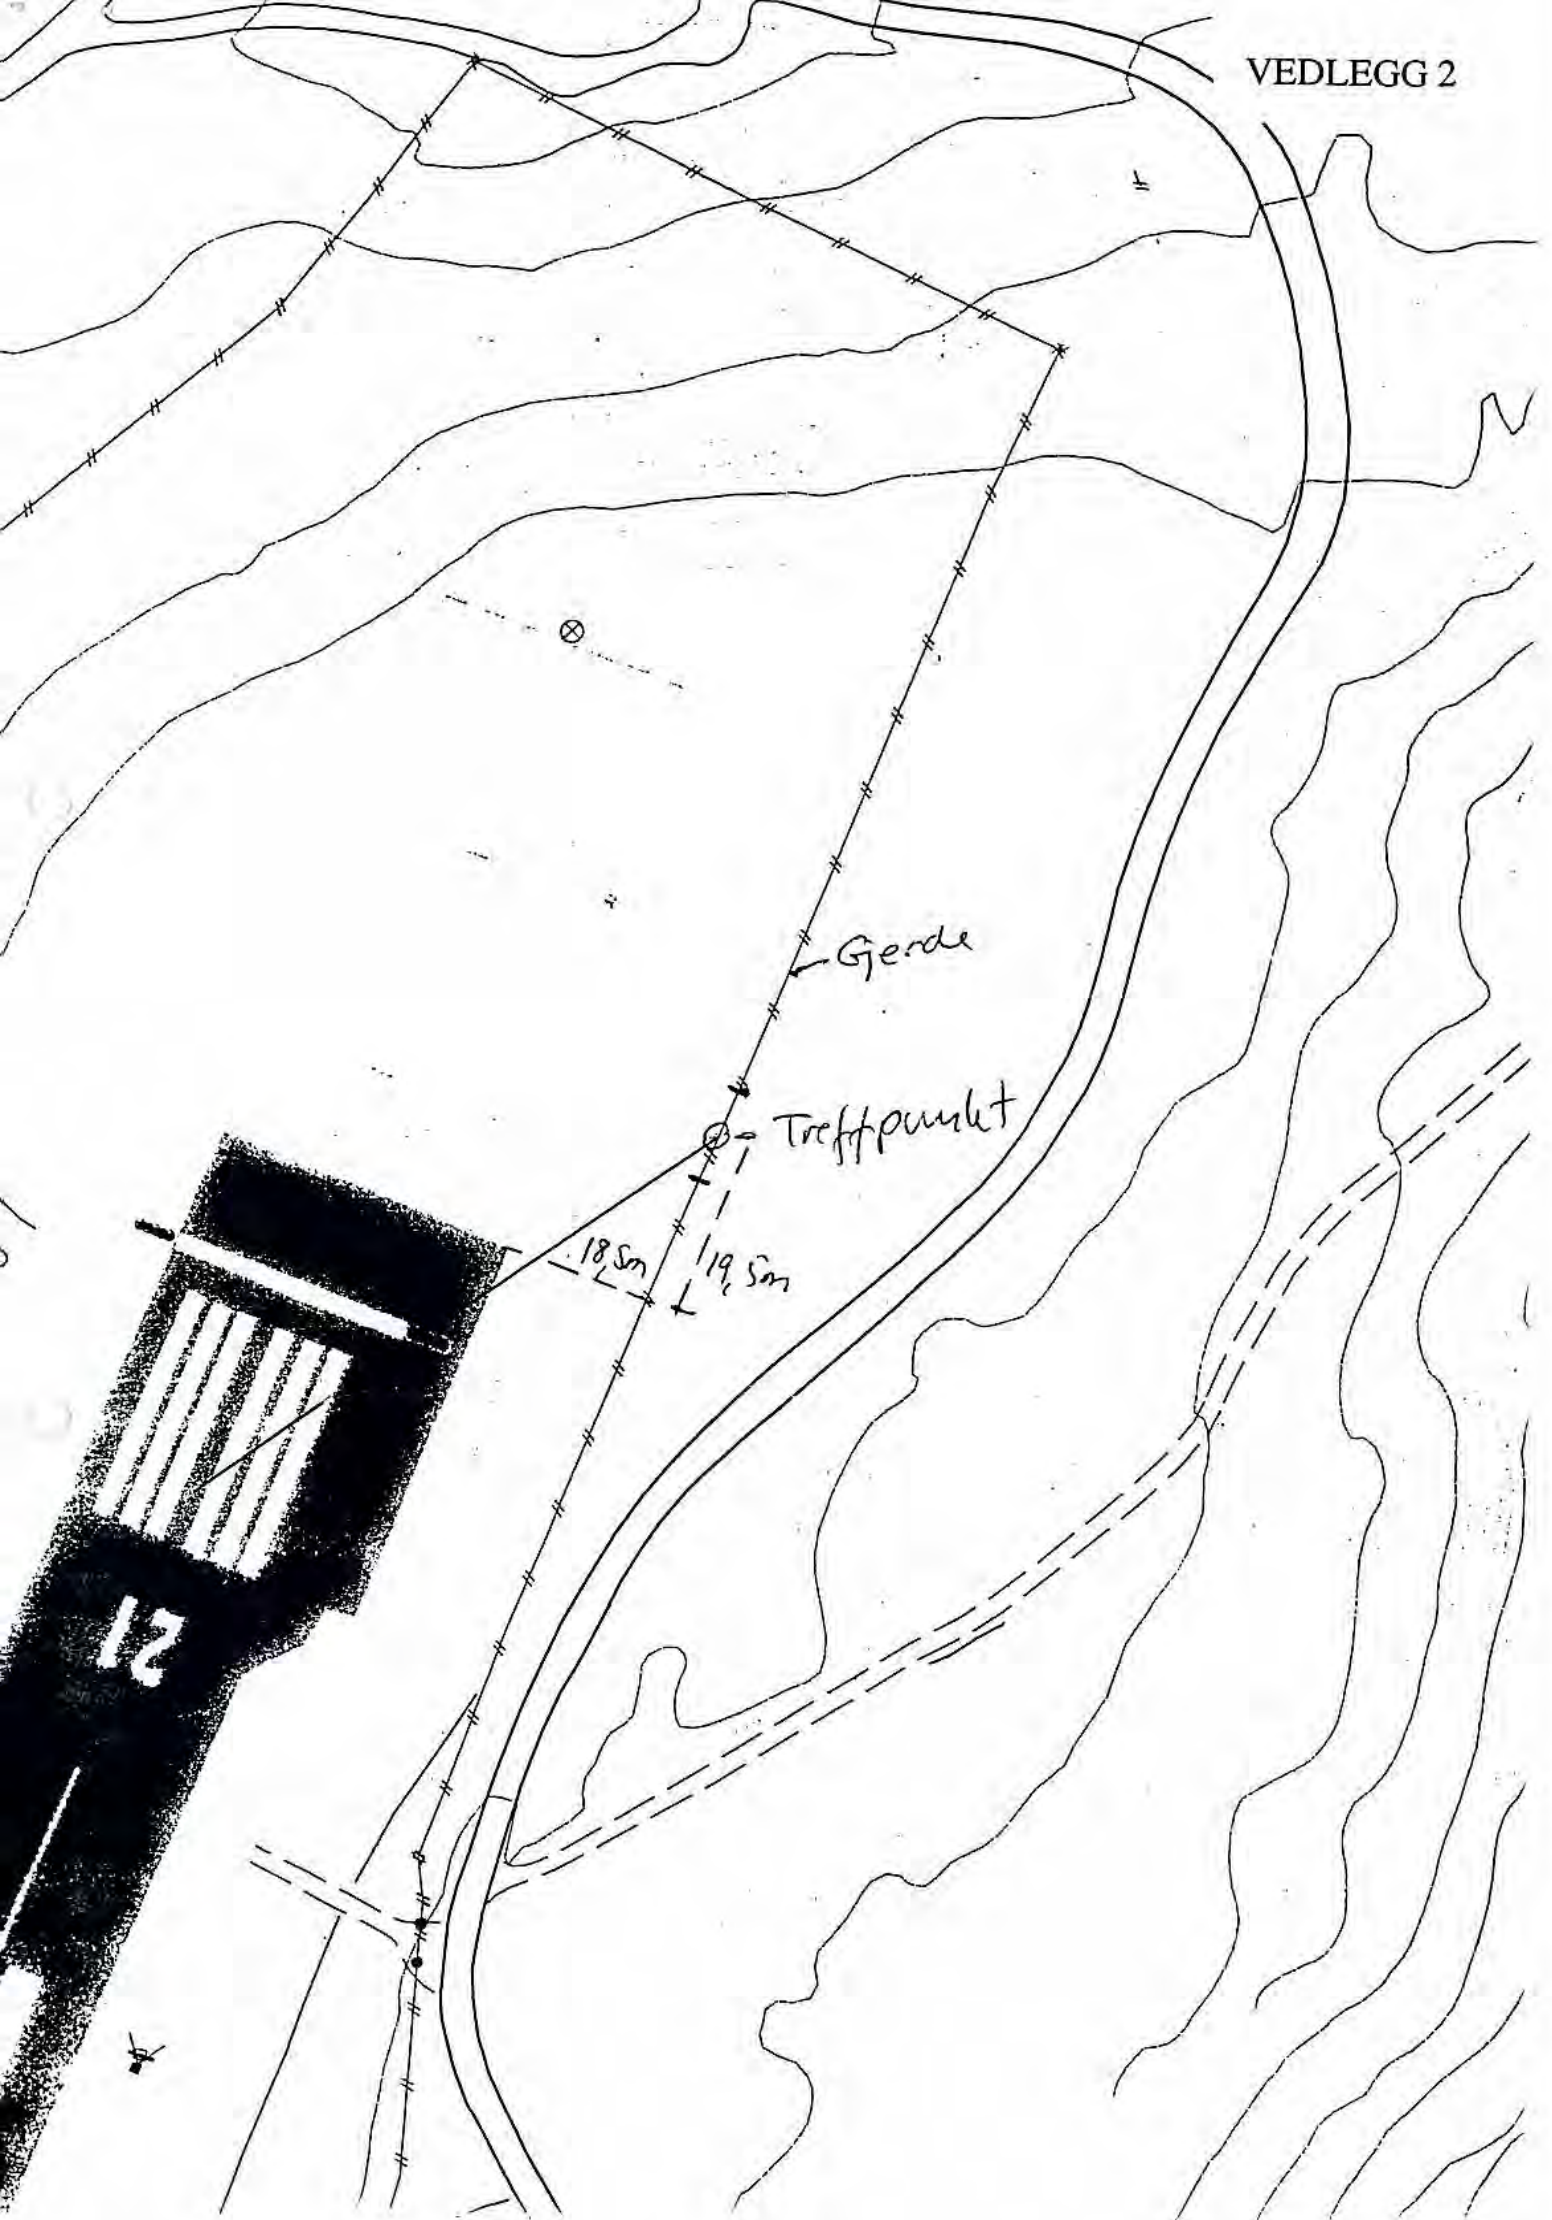
Spor på banen og gresset (se bilder vedlegg 1), viser at flyets bremseser virket normalt da flyet forlot banen. Det er ingenting som tyder på at det har vært tekniske feil ved flyets bremseser under landingen. Det lar seg ikke gjøre å fastsette flyets hastighet da det forlot banen nøyaktig men flyets skademønster tyder på lav hastighet da det traff gjerdet.
