HAVARIKOMMISJONEN FOR SIVIL LUFTFART (HSL)

RAP.: 03/99

**LUFTFARTSULYKKE PÅ RIKSVEI 84 I SKØELVDALEN I
SØRREISA KOMMUNE, TROMS 5. APRIL 1997 MED
EUROCOPTER AS350-B2 LN-ORT**

AVGITT MARS 1999

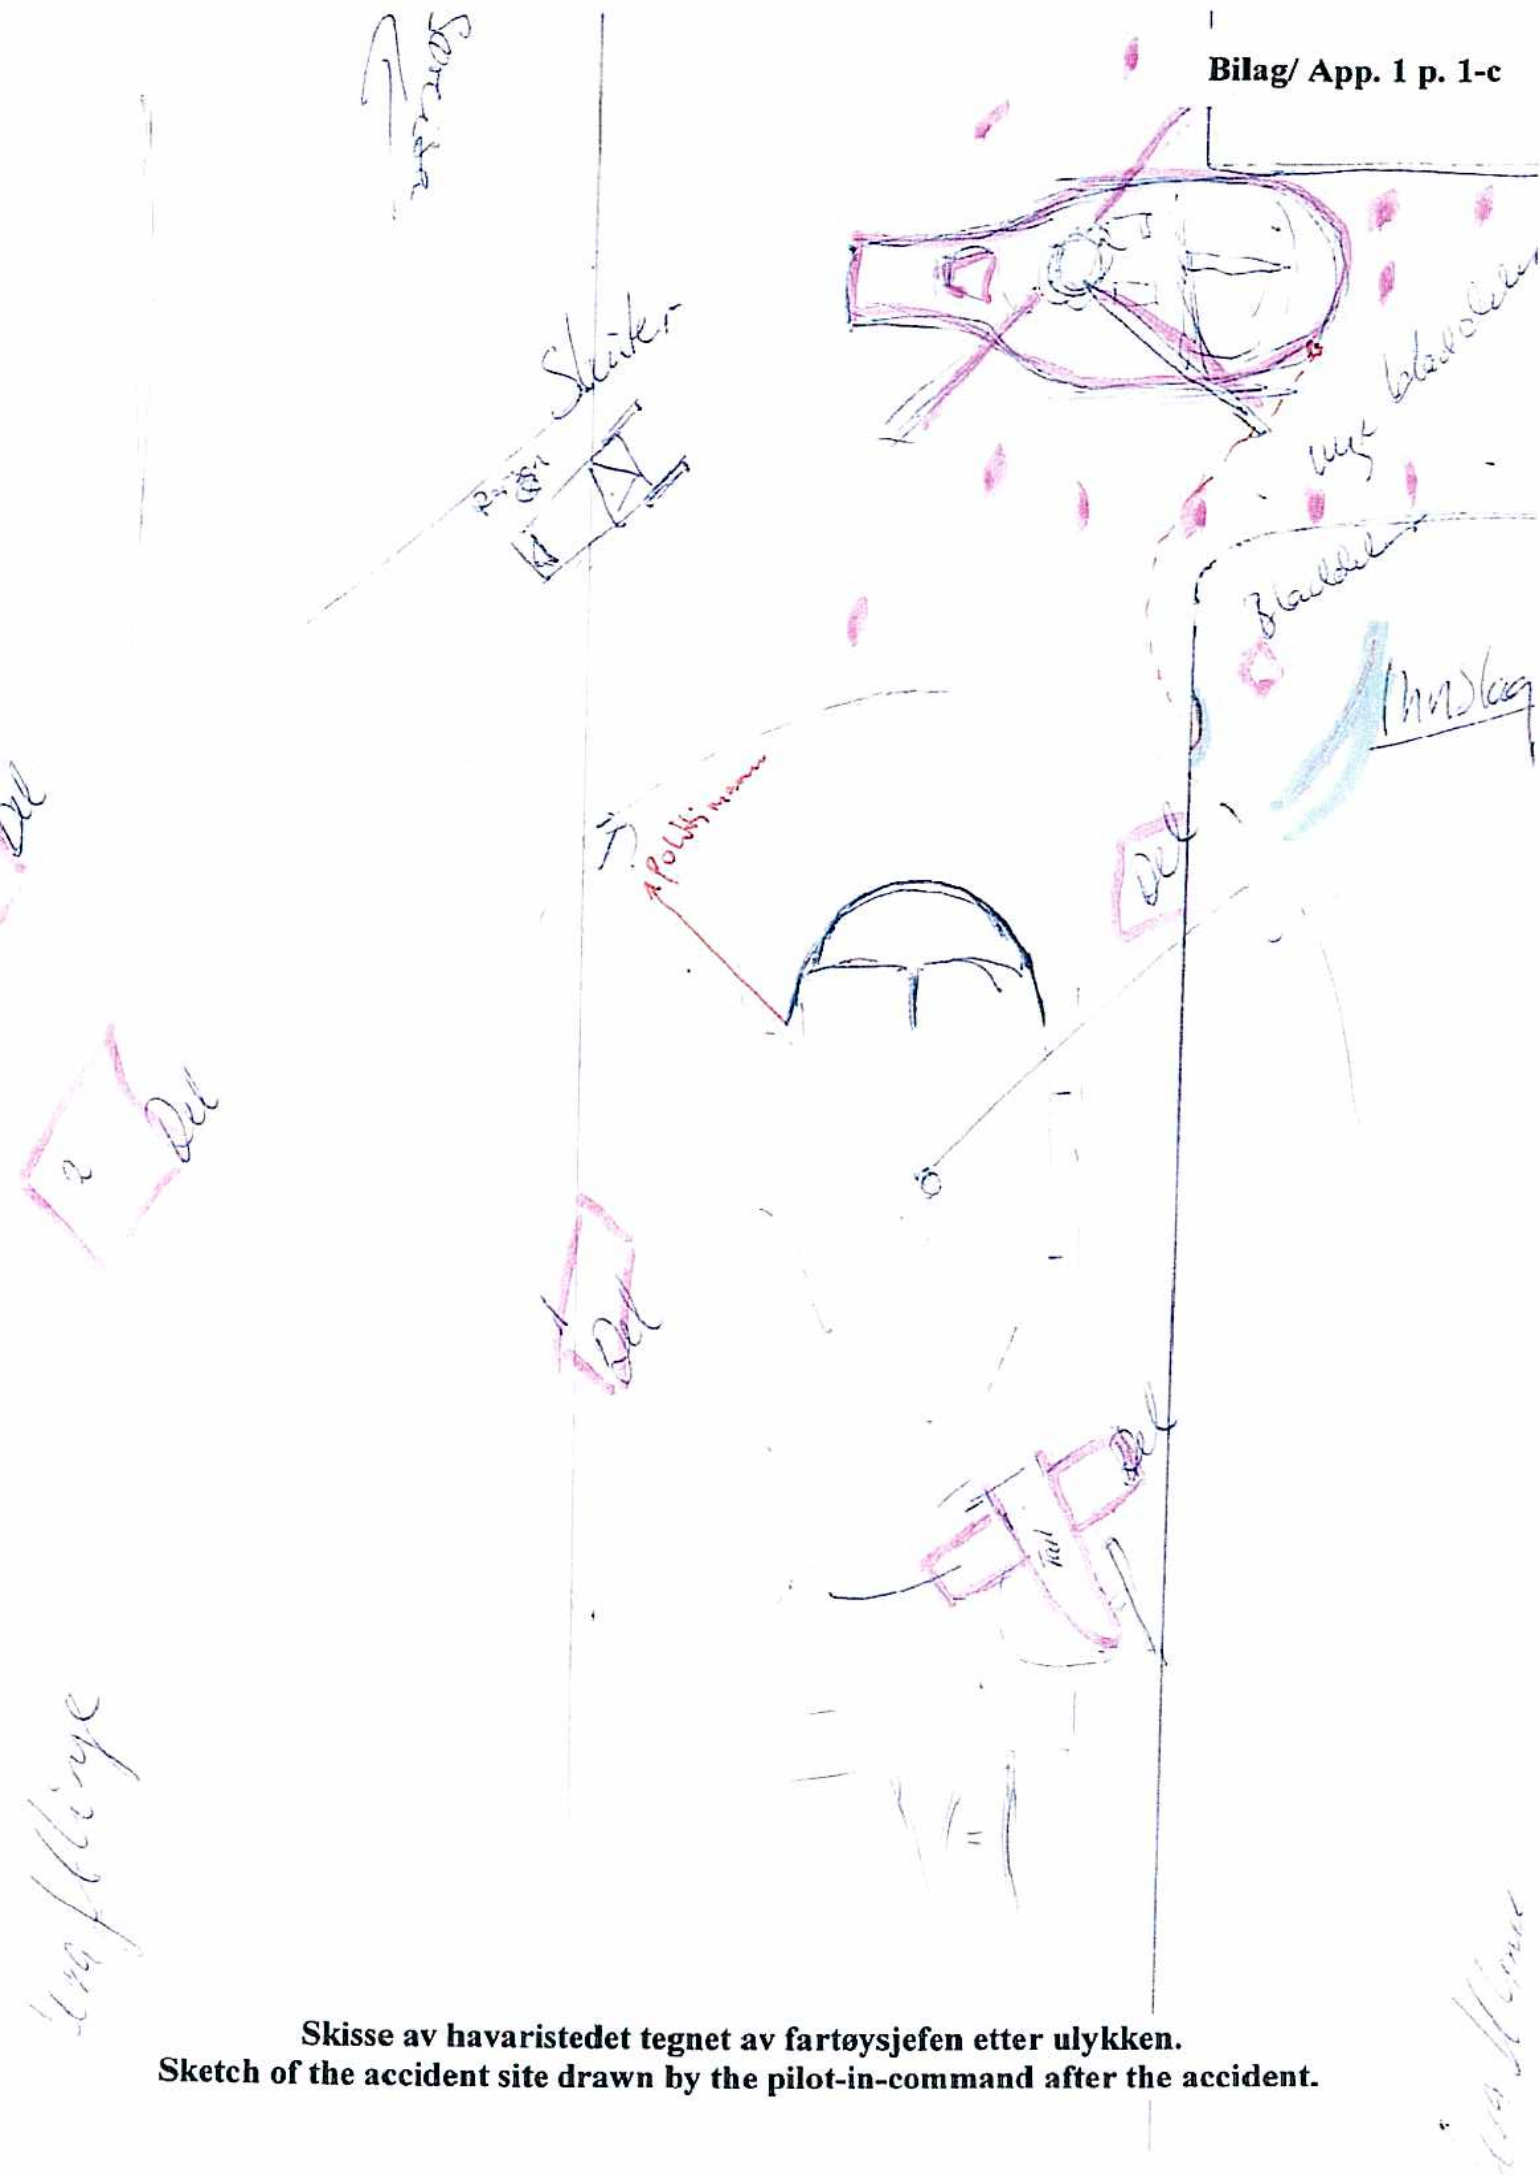
Skisse av havaristedet tegnet av fartøysjefen etter ulykken.
Sketch of the accident site drawn by the pilot-in-command after the accident.

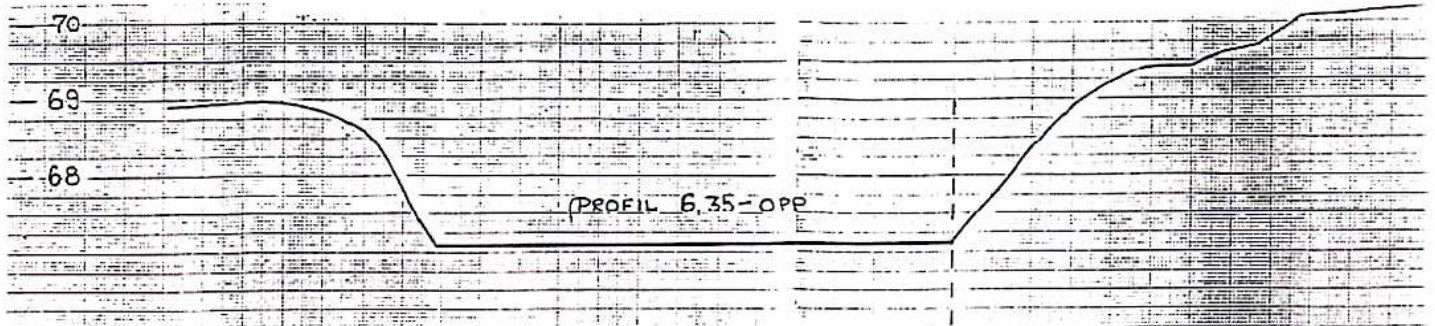
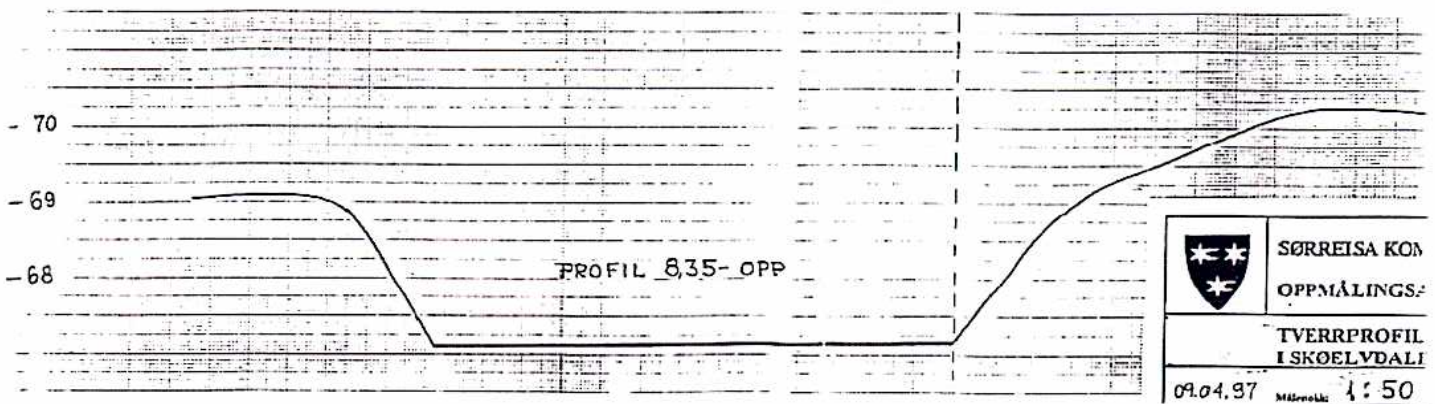
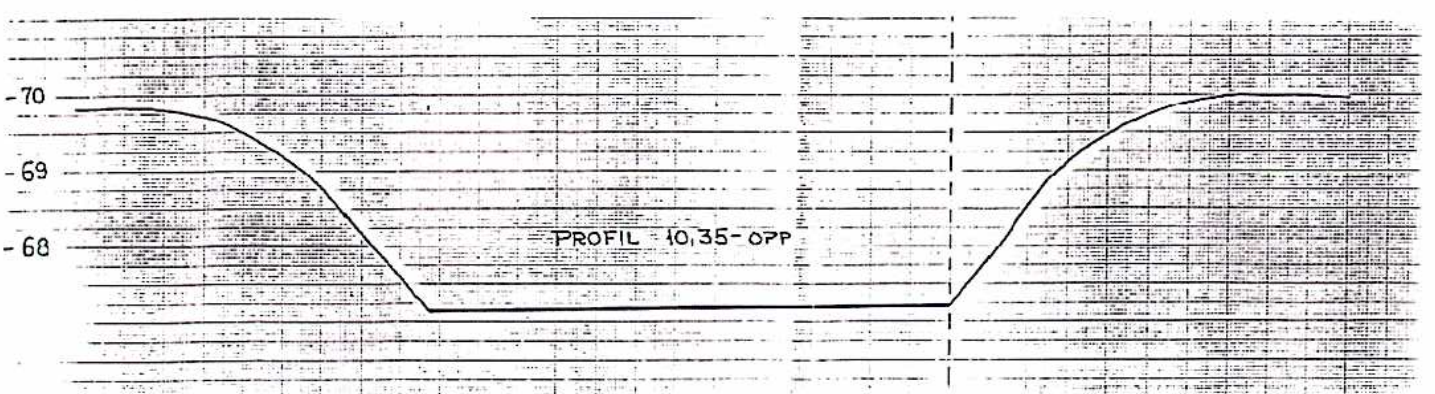
Profiles 6,35 - 8,35 - 10,35 of the road and snowbanks

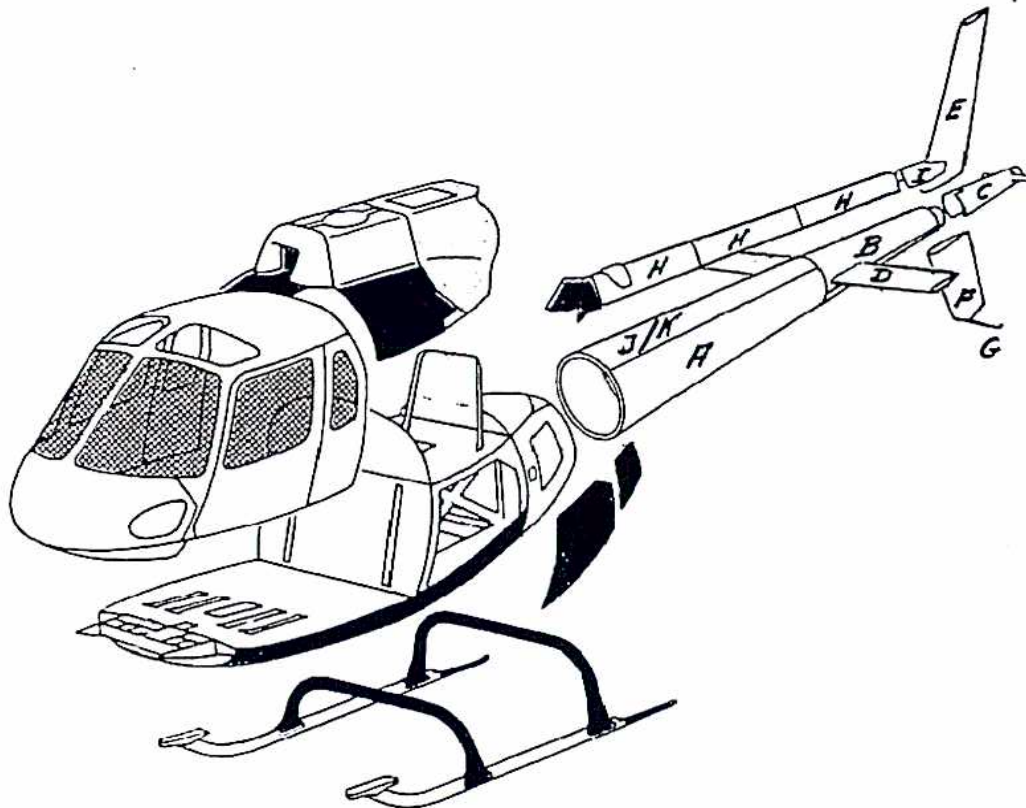
Fig. 1 Sketch illustrating the main sections of the helicopter AS 350 B2, (ex. rotors). The components of the tail boom / tail unit are:

- A Forward tail boom unit
- B Rear tail boom unit
- C Tail cone (tail boom end fairing)
- D Horizontal stabilizer
- E Upper (vertical) fin
- F Lower (vertical) fin
- G Tail guard
- H Tail rotor drive shaft fairings
- I Tail gearbox fairing
- J Tail rotor pitch control rod
- K Tail rotor drive shaft
