SL RAP.: 33/2004

**RAPPORT OM LUFTFARTSULYKKE PÅ VADSØ  
LUFTHAVN 6. JANUAR 2003 MED DHC-8-103, LN-WIN,  
OPERERT AV WIDERØES FLYVESELSKAP ASA**

AVGITT OKTOBER 2004

HAVARIKOMMISJONEN FOR SIVIL LUFTFART OG JERNBANE  
POSTBOKS 213  
2001 LILLESTRØM

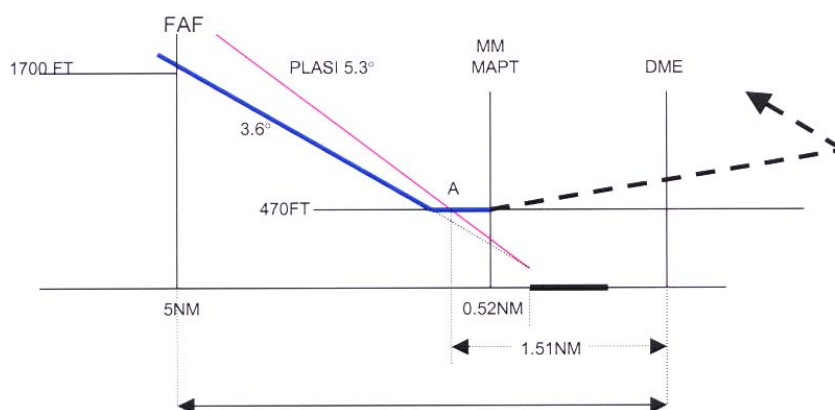
Fig. 4 Skjematisk skisse av innflygingsprofil, PLASI-vinkel og rullebane ENVD LLZ RWY 08

- 1.8.5 I begge ender av rullebanen er det installert PLASI (Puls Light Approach Slope Indicator). For bane 08 i Vadsø var den nominelle PLASI-vinkelen 5,3°. Lyskilden var plassert på venstre side av rullebanen ca. 130 m innenfor banekanten. Det betyr at den visuelle glidebanen skar gjennom MDA (minstehøyden) i et punkt ca. 0,52 NM fra terskelen, tilsvarende 1,51 NM fra VD DME og ca. 0,21 NM (390 m) før MM. MM er det kunngjorte punktet for avbrutt innflyging. (Ref. fig. 4).

VDP eller tilsvarende er ikke omtalt i ICAO Doc 8168, som LLZ/DME RWY 08 ENVD er konstruert etter. Definisjonen er tatt med her fordi den i praksis beskriver et svært sentralt punkt når det gjelder kortbaneoperasjoner med DHC-8; stedet der PLASI-vinkelen skjærer gjennom minstehøyden. På fig. 4 tilsvarer dette pkt. A.

- 1.18.2.5 Av øvrige tiltak som er iverksatt, nevnes at PLASI 08 i Vadsø er justert ned til 4,5°, og at Avinor har flyttet eller er i ferd med å flytte PLASI'er og justere vinklene ned til 4,5° for alle innflygingene der det er operasjonelt mulig. Widerøes har utarbeidet og fått aksept for nytt innflygingskart til LOC DME RWY 08 ENVD, slik at MAPt nå ligger 0,4 NM før MM, som tilsvarer VDP (Visual Descend Point). Også på de fleste andre flyplassene der problemstillingen med avvik mellom VDP og MAPt var aktuell, har selskapet gjort de nødvendige endringer. Innflygingsprosedyrene i AIP Norge er uendret.

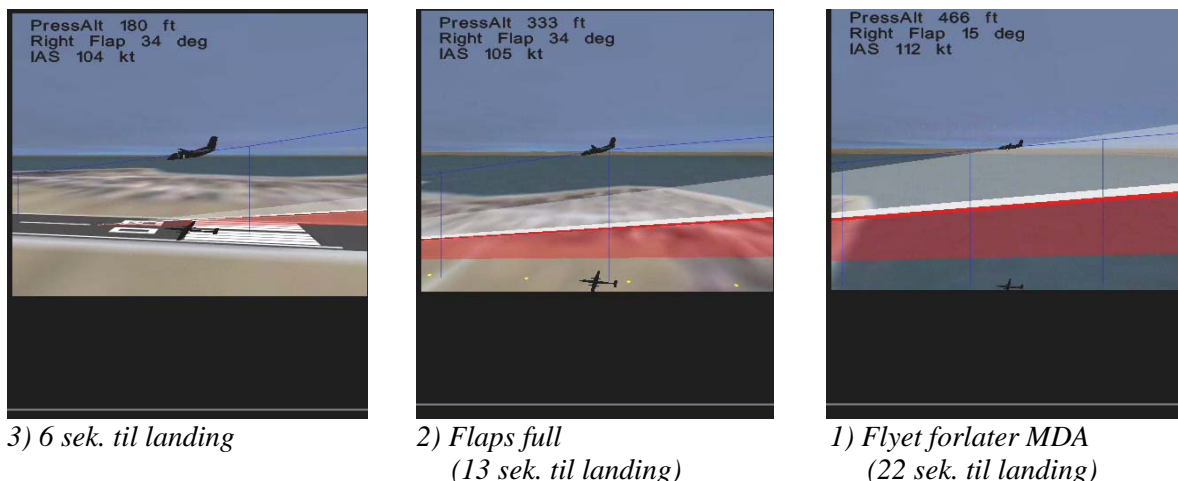
Fig. 6 Skjematisk fremstilling av LN-WIN i forhold til PLASI-vinkelen på 5.3°

- 1.8.7 Neste figur er en grafisk fremstilling av LN-WINs posisjon i forhold til PLASI-vinkelen fra minstehøyden ble forlatt og inn til ca. 50 ft over banens nivå. Figurene leses fra høyre mot venstre. Flyets høyde, hastighet og flaps-setting er basert på data fra FDR, og PLASI-vinkelen er konstruert ut fra kjent plassering og vinkel. Det understrekes at FDR ikke gir direkte opplysninger om avstand fra rullebanen og bakkehastighet, og terreng, lys, vind- og værforholdene er ikke korrekt gjengitt.

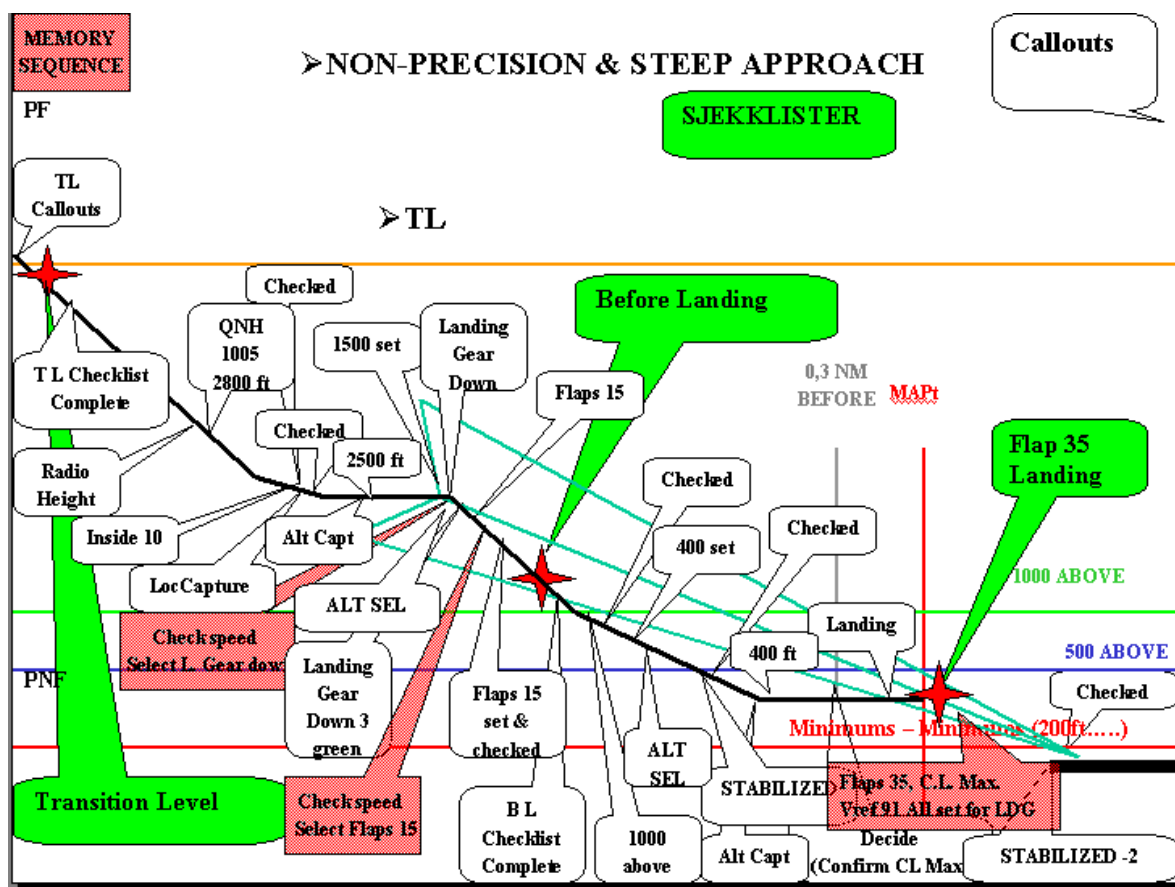
Fig. 12 Skjematisert fremstilling av flygebesetningens oppgaver – non-precision & steep approach. Merk: "Tidsaksen" er komprimert.

1.17.3.5 Konseptet med stabilisert innflyging og landing ble innført i selskapet i august 2002. Fig. 12 er utarbeidet av selskapet og illustrerer oppgaver og "callouts" under en ikke-presisjonsinnflyging med bratt nedstigning. Selskapet har understreket at figuren inngår i en PowerPoint-presentasjon som forutsetter animasjon, og at figuren isolert sett gir et feilaktig inntrykk av en uoversiktlig og rotete prosedyre. HSLB har likevel valgt å ta figuren med i rapporten, siden den viser "callouts" på en lettfattelig måte sammenlignet med en tabellarisk fremstilling.

1.17.3.6 HSLB vil spesielt henlede til punktet 0,3 NM før MAPt. I henhold til "Standard Procedures and Calls" OM B pkt. 2.3.12, skal det her tas beslutning om hvorvidt man har til hensikt å lande. I selskapets "Normal Procedures", OM Part B pkt. 2.4.19.1, "Steep Approach (4,5° - 6°) and Landing", står det imidlertid følgende:

"... Maintain MDA until PLASI interception and follow the PLASI glidepath with Landing Flaps from PLASI interception"
