RAPPORT

Sjø 2009/05

RAPPORT OM UNDERSØKELSE AV SJØULYKKE FISKEFARTØYET MARINA, LK6603, FORLIST NORDVEST AV ANDA FYR 2. MARS 2009

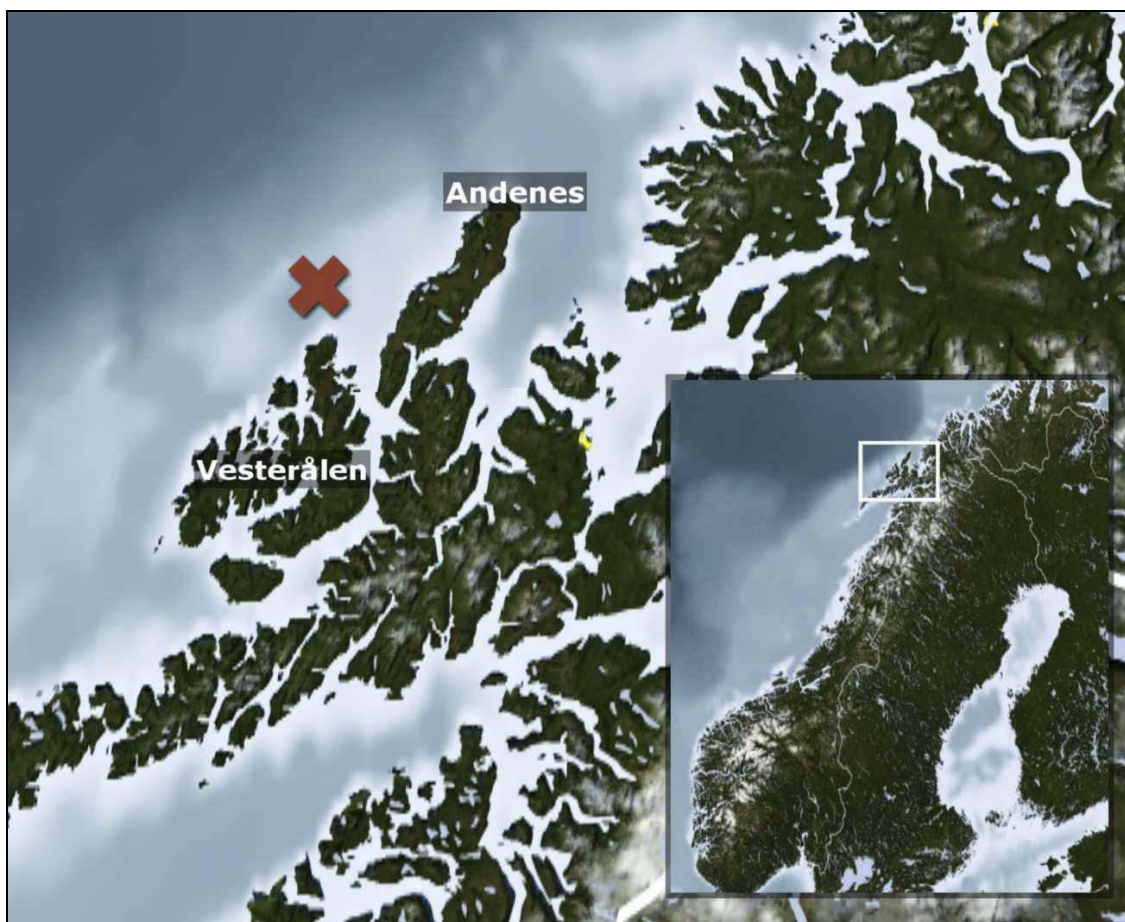
Figur 1: Speedsjarken Marina forliste 4,5 nautiske mil nordvest av Anda fyr 2. mars 2009.

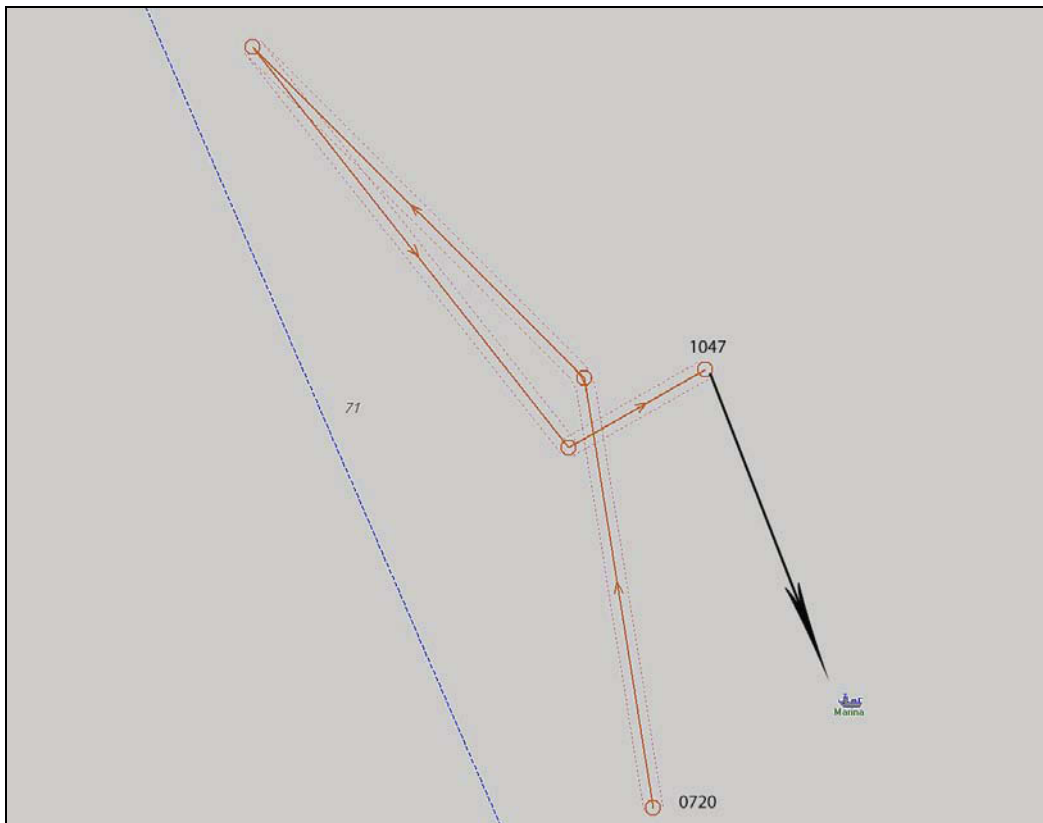
Figur 3: Rekonstruksjon av Marinas bevegelser (rødt track) i forkant av forliset. Posisjonene og tidspunktene er basert på Forsvarets radarbilder og vitneobservasjoner.

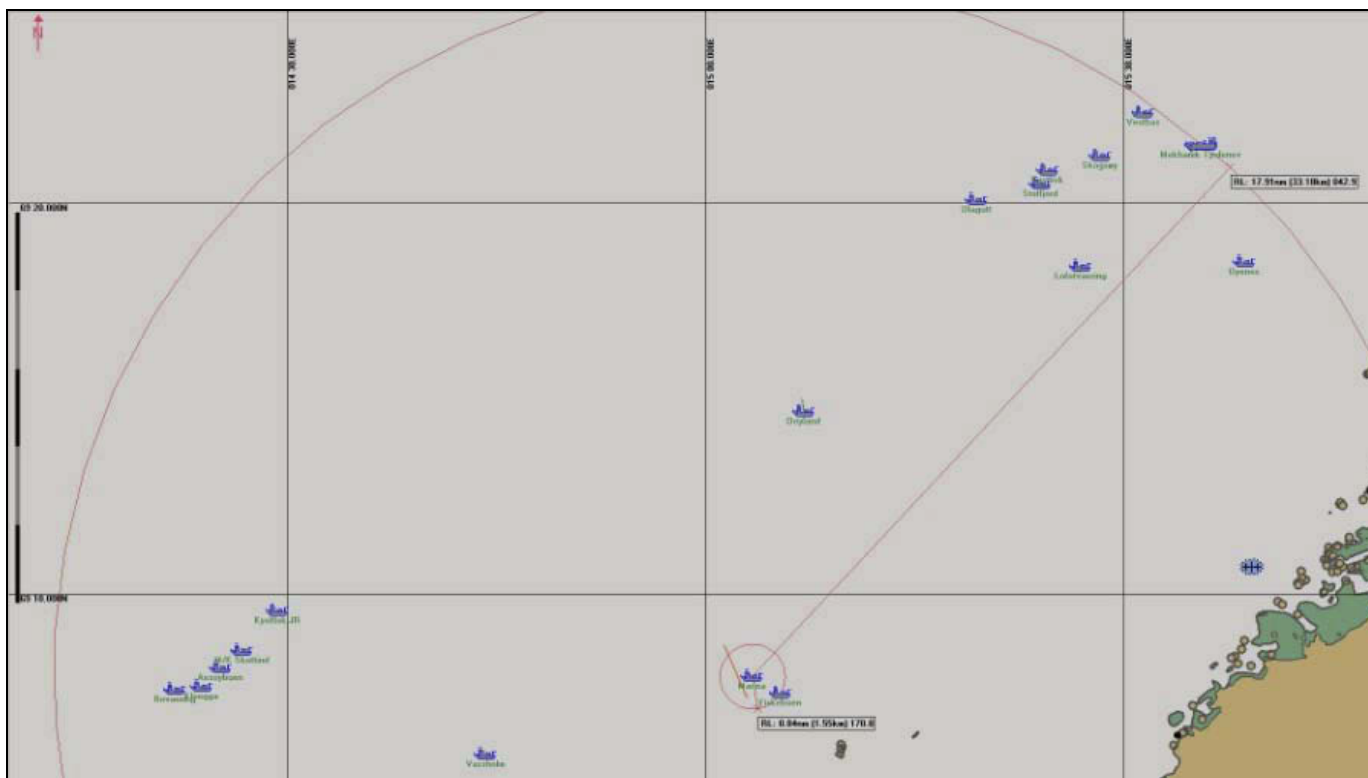
Figur 5: Posisjon til Marina (rød sirkel) og andre fartøy i området på ulykkestidspunktet. Avstanden til det russisk-registrerte lasteskipet Mekhanik Tyulenev var på ulykkestidspunktet knappe 18 nm (33 km). Lasteskipet passerte 2,7 nm (5 km) nord for ulykkestidsstedet 1 time og 48 minutter senere. Posisjonene er basert på Kystverkets AIS-oversikt og radarbilder fra Forsvaret.

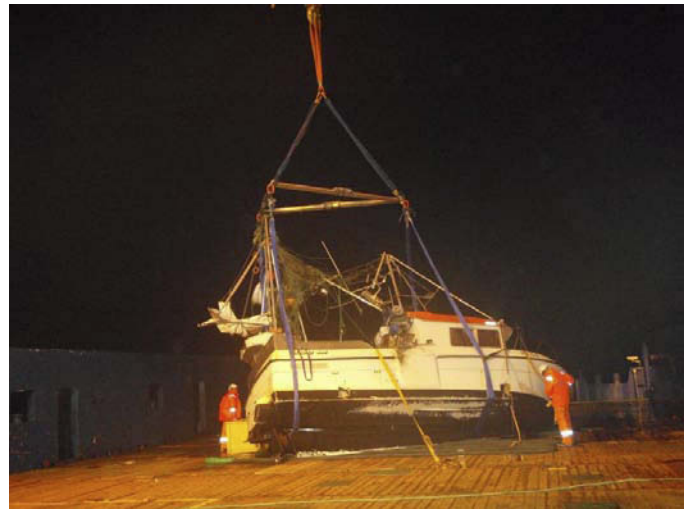
Om kvelden 8.mars ble sjarken lettet fra bunnen og brakt opp til dekket av Geosund (se figur 9). Sjarken ble under løfteoperasjonen påført noen skader fremme på babord side i tilknytning til det ene forberedte avrenningshullet og stroppen. Den savnede fiskeren befant seg ikke om bord i sjarken.

Figur 9: Marina på dekk av Geosund.

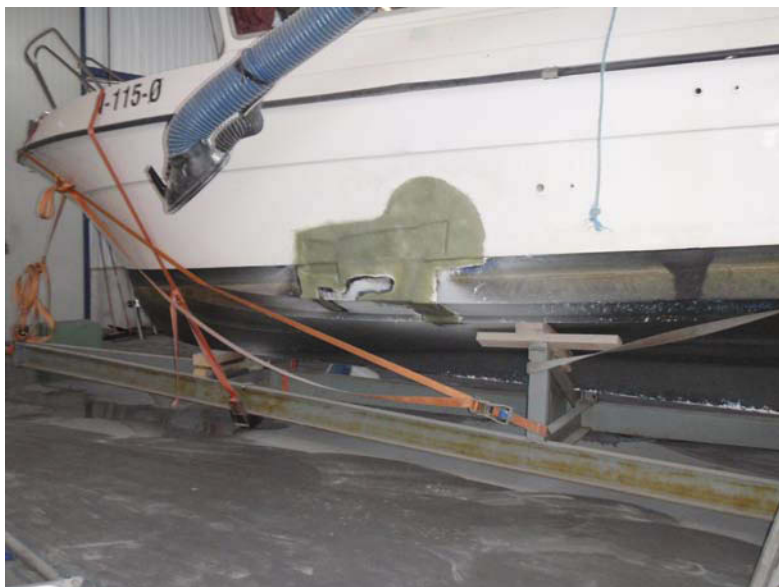
Ved nærmere undersøkelser av Marinas skrog ble det avdekket en sprekkdannelse på babord side i øverste steglist (suen) ca. 0,21 meter over knekken i skroget. Sprekken lå slik at den var vanskelig å oppdage. Den hadde en langskips utstrekning på 0,40 meter med midtpunkt 5,30 meter forenfor akterspeilet, dvs. litt forenfor midtskips.

Ekspertter fra det lokale firmaet som plastret Marina konkluderte med at dette dreide seg om en eldre skade, sannsynligvis fra stropping i forbindelse med tidligere løft. Alternativt kan skaden ha oppstått under klossing i forbindelse med at Marina har blitt lagt i krybbe.

Før Marina kunne settes på vannet for krengeprøve måtte imidlertid de store rektangulære dreneringsåpningene som ble skåret ut på begge sider i skroget før hevingen tettes. Plastringen ble foretatt av et lokalt firma¹⁹ som produserer plastartikler i halvfabrikat. Figur 14 viser babord side av Marina ferdig plastret. Sprekkdannelsen var lokalisert i dette området.

Figur 14: Marina ferdig plastret og klargjort for krengeprøve.

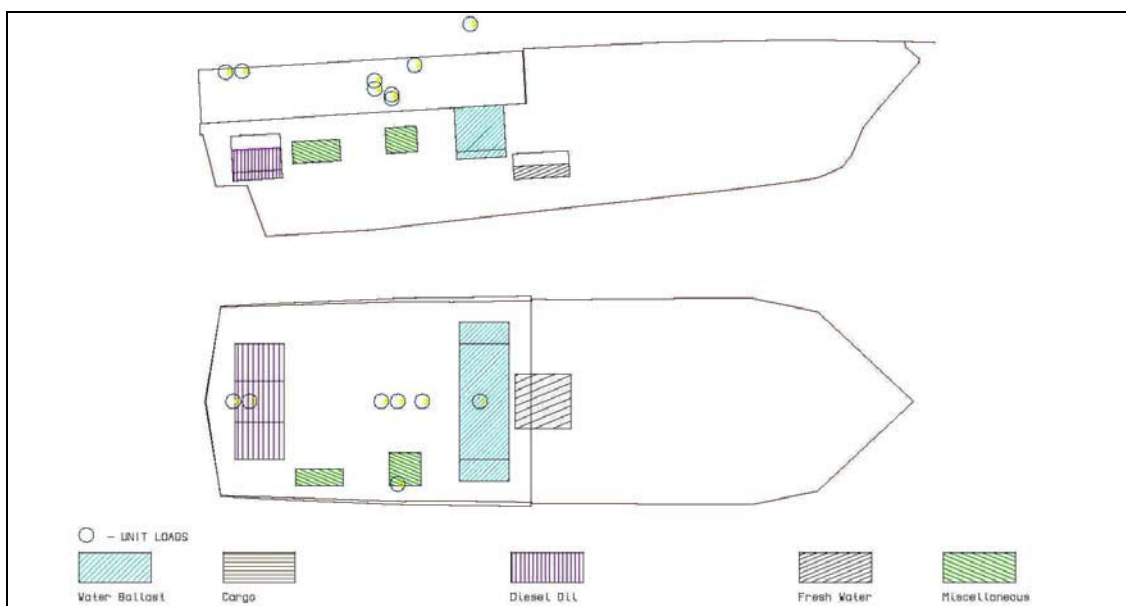
Det er videre antatt at fiskelasten på dekk forskjøv seg 1,0 meter over til henholdsvis styrbord og babord side²².

Figur 16: Skisse over antatt lastkondisjon ved forlistidspunktet med forskyvning av 500 kg løs fisk på dekk.

Basert på stabilitetsberegningene med forskyvning av fisk på dekk mot styrbord er det antatt at Marina ville fått en styrbord slagside på ca 8 grader. Laveste punkt på luftinntaket ville da ha ligget 18 cm over vannflaten ved stille vann. Sprekken i skroget på babord side ville ha ligget 39 cm over vannflaten.

Basert på en forskyvning av fisken mot babord side er det antatt at Marina ville fått en babord slagside på ca 13 grader. Laveste punkt på luftinntaket ville da ha ligget 8 cm over vannflaten forutsatt stille vann. Sprekken ville ha ligget 4 cm under vannflaten ved stille vann.

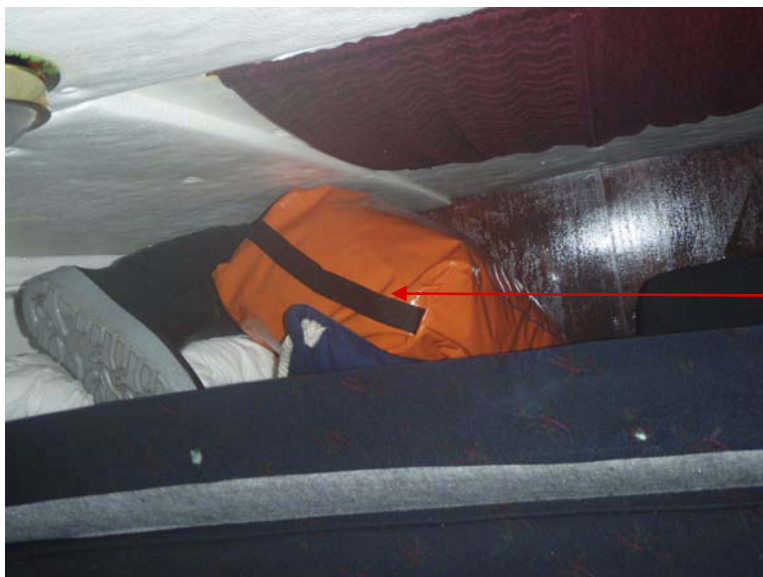
Rednings-
drakt

Figur 21: Redningsdrakten forut i lugaren. Bildet er tatt i forbindelse med de tekniske undersøkelsene av sjarken i etterkant av ulykken.

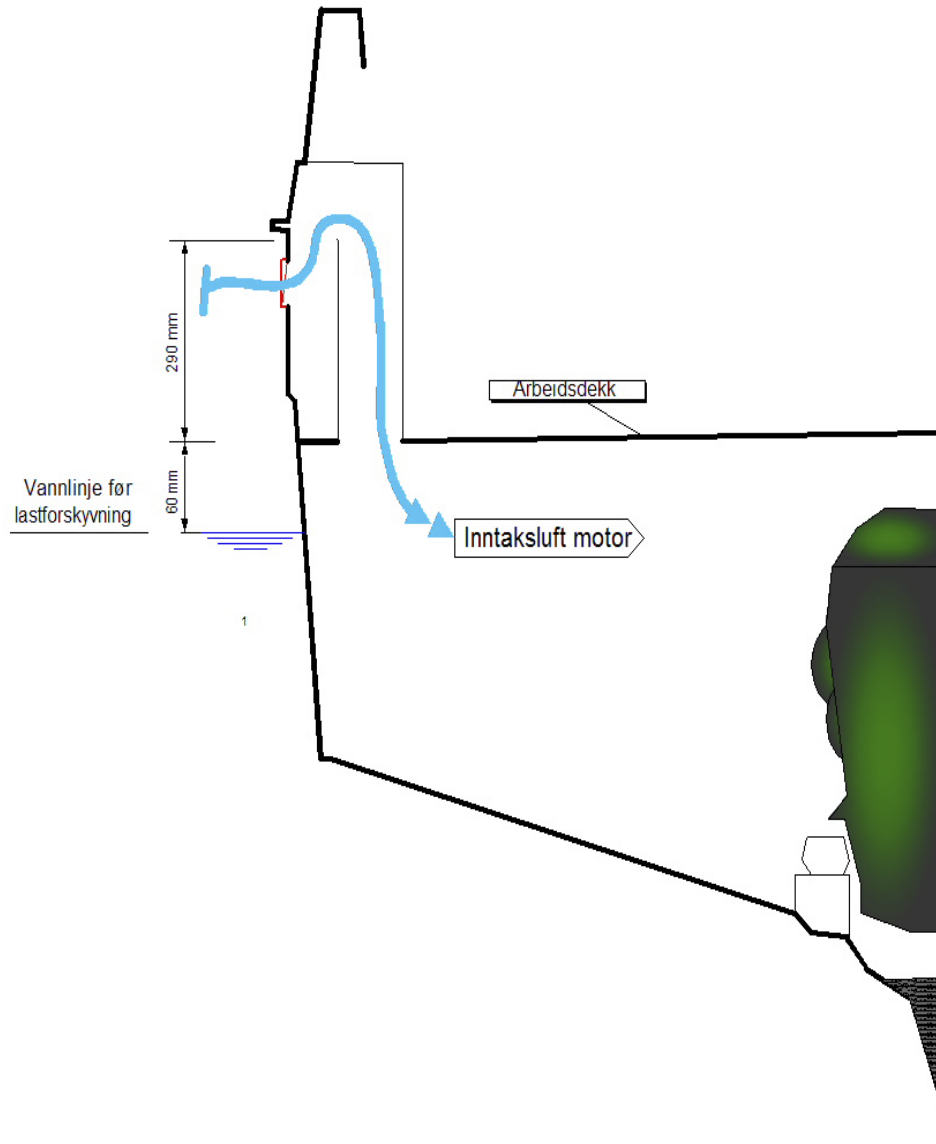
VEDLEGG B: SKJEMATISK SKISSE AV LUFTINTAK TIL MOTOR

På bakgrunn av de observasjonene som ble gjort av Marina før hevingen, samt stabilitetsberegningene som er foretatt etter hevingen, anser havarikommisjonen det for svært sannsynlig at Marina sank etter vannfylling av motorrommet gjennom luftinntaket og deretter vannfylling av lugarområdet dels gjennom sprekkdannelsen i skroget på babord side og dels gjennom styrhusdøra.
