Statens
Havarikommisjon
for Transport

Avgitt juni 2009

Sjø 2009/02

RAPPORT OM UNDERSØKELSE AV MS LYSE
EKSPRESS - LAEV, GRUNNBERØRING VED
EIDSSUND I ROGALAND 16. AUGUST 2008

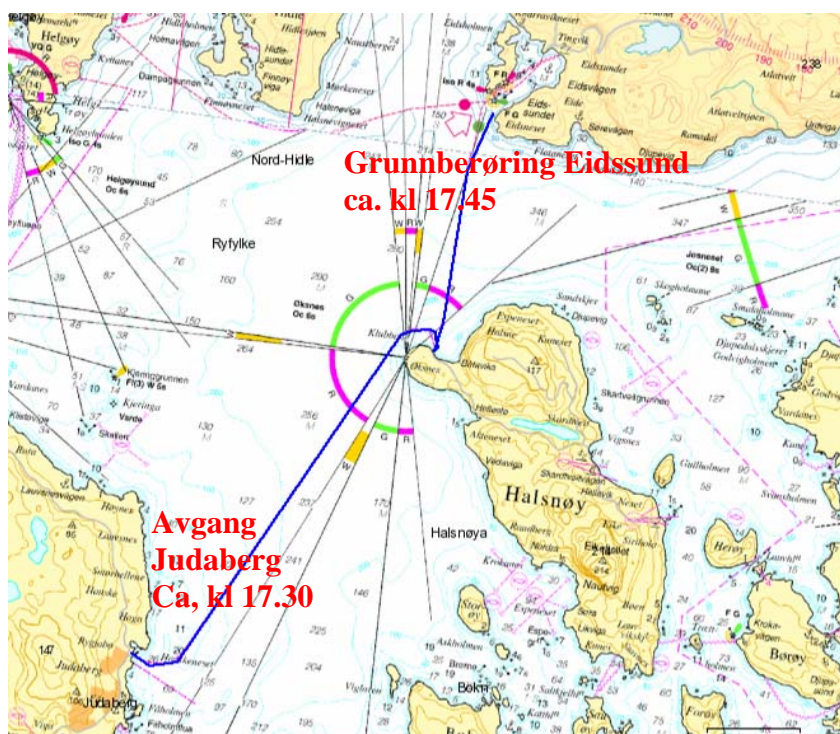
Figur 2: Rekonstruksjon av seilasen til Lyse Ekspress i forkant av grunnberøringen. Kart: Kystverket/Norge digitalt.

Lyse Ekspress gikk fra Judaberg ca klokken 1730, og seilte mot Halsnøy, en strekning på ca 2,7 n.mil (figur 2). Det var 25 passasjerer om bord i tillegg til et mannskap på to. Maskinpasseren/lettmatrosen var en kort stund nede og solgte billetter før han returnerte til bro. Værforholdene var gode med solskinn, god sikt, stille vær og bølgehøyde mindre enn 0,2 meter. MS Lyse Ekspress avgikk Halsnøy ca klokken 1740 med 25 passasjerer om bord. Kursen ble så satt mot Eidssundet, en strekning på ca 2 n.mil. Fartøyet gikk med rundt 28 knops fart. Skipsføreren navigerte fartøyet og foresto utkikk. Maskinpasseren/lettmatrosen returnerte til bro da han var ferdig med oppgavene i forhold til anløpet på Halsnøy. Han tok plass i babord stol på broen og begynte å føre passasjerlister etc. (Figur 6).
