# RAPPORT

Sjø 2009/01

RAPPORT OM UNDERSØKELSE AV SJØULYKKE  
MS STAR JAVA - IMO NR. 9310513  
ARBEIDSULYKKE I SQUAMISH 18. AUGUST 2008

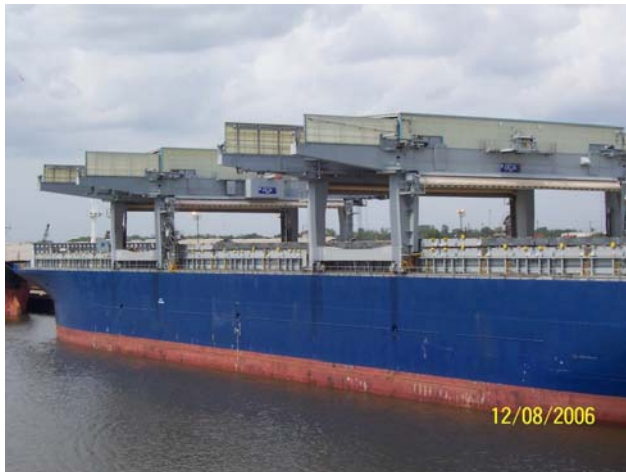
Figur 3: Gantrykraner (Bildet er fra Star Isfjord).

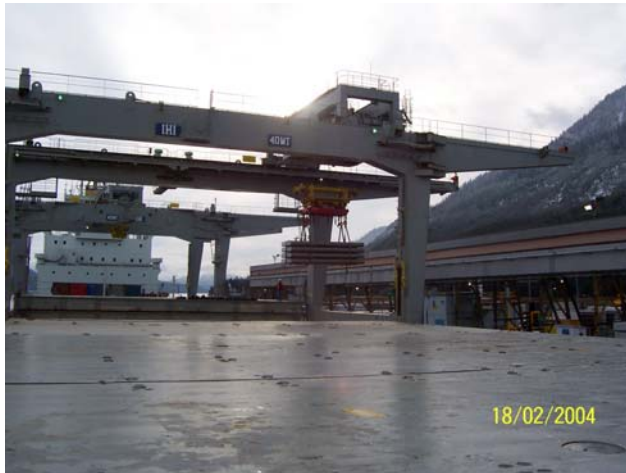
Figur 4: Åpen gantrykran.

All betjening av jibber, travers og løpekatt foretas oppe på bærebjelkene. Manøvreringspanelene for forre jibber er plassert på forre bærebjelke ute ved endestopperne, mens manøvreringspanelene for aktre jibber er tilsvarende plassert på aktre bærebjelke. Jibbene manøvreres en og en, og det er svært god oversikt fra manøvreringsposisjonene.

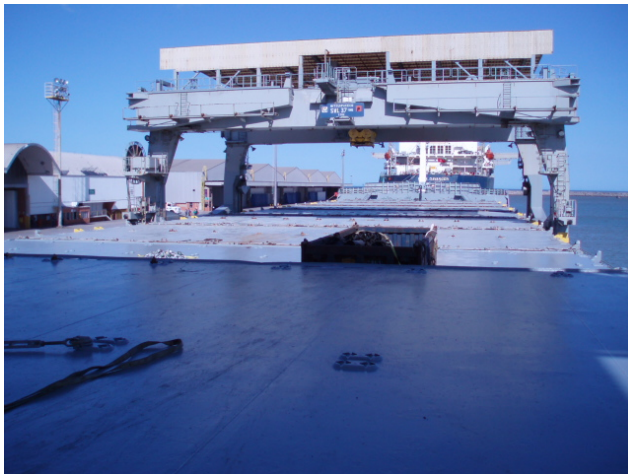
Figur 5: Delvis lukket gantrykran.

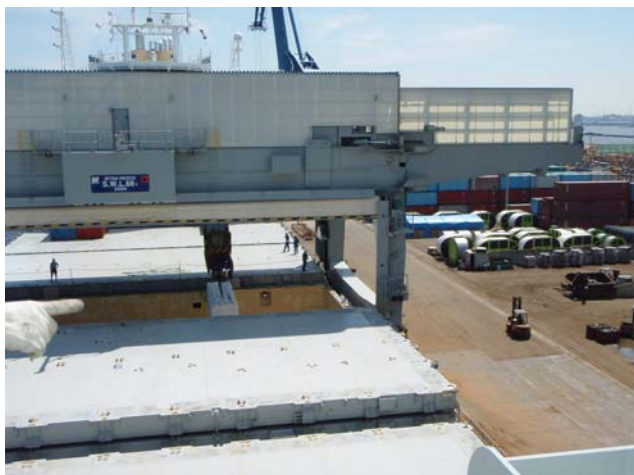
Figur 6: Lukket gantrykran.

På dagens kranegenerasjon er operasjonen av jibbene flyttet ned til en manøvrerplattform på forre babord kranben. På de første generasjonene av gantrykrana ble de fire jibbene manøvrert hver for seg.
