VEI Rapport: 2007/04

RAPPORT OM RYGGEULYKKE MED BUSS PÅ VERKSTEDOMRÅDET TIL NETTBUSS I DRAMMEN 8. SEPT 2005

Avgitt
Juni 2007

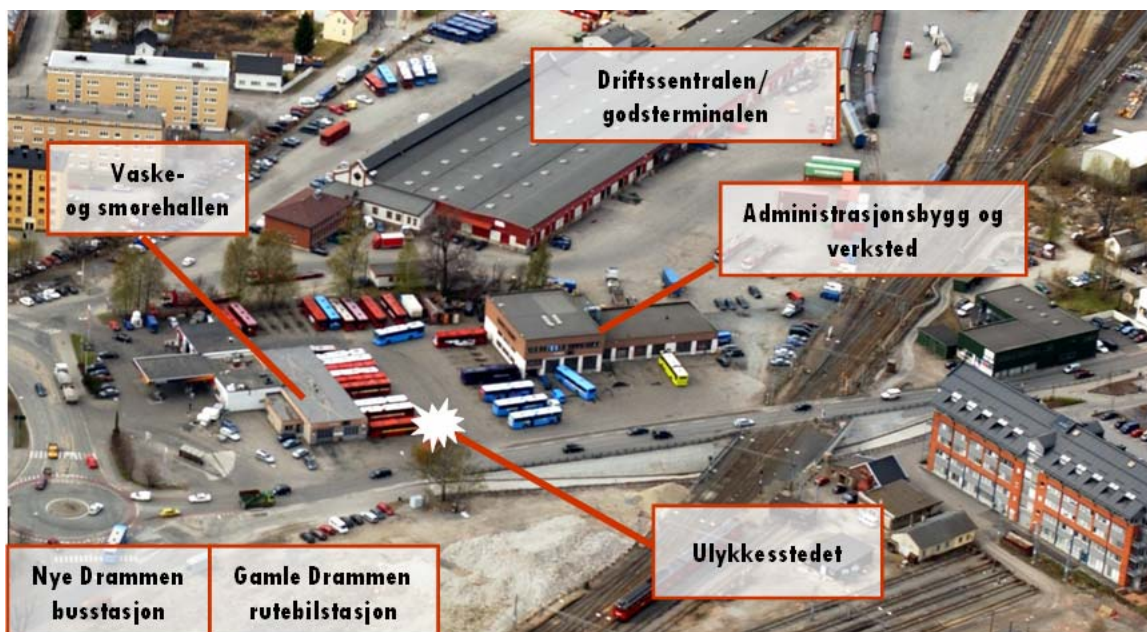
Figur 5: Service- og verkstedområdet til Nettbuss i Drammen (Foto: Mapaid AS, 2003)

Ulykken skjedde inne på Nettbuss sitt service- og verkstedområde, Grønland 21 i Drammen. Figurene under viser bygninger og uteområder som omtales videre i rapporten.

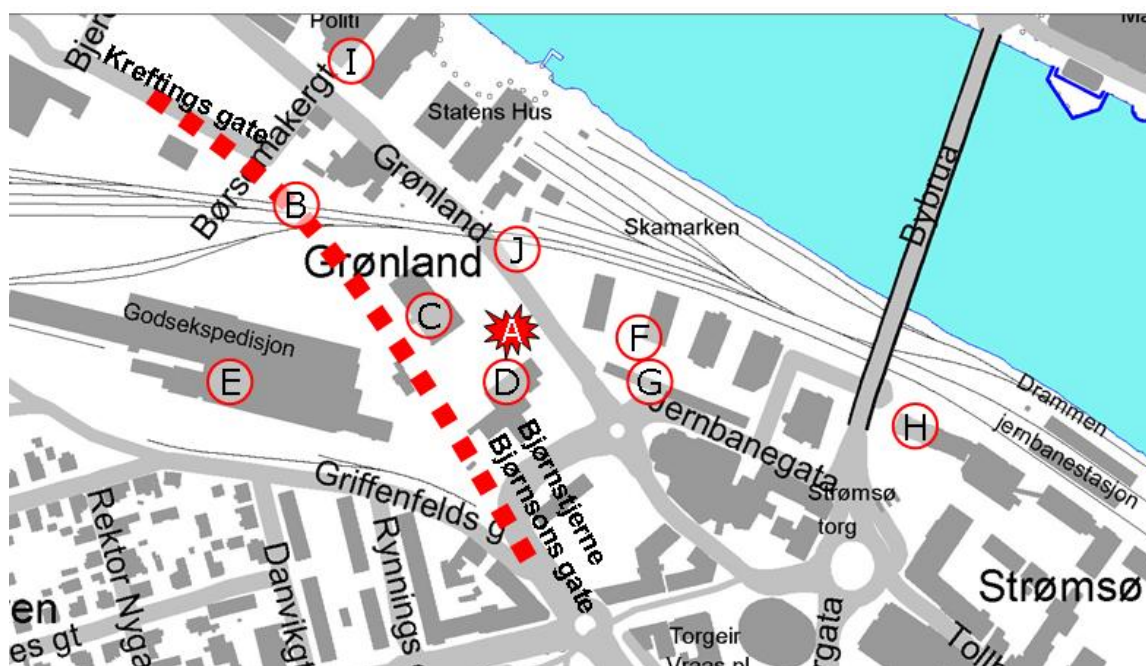
Figur 6: Oversiktskart over Grønland i Drammen med ulykkessted og andre relevante lokaliteter. (Kartgrunnlag: Drammen kommune)

A	Ulykkesstedet	B	Del av ny sentrumsringvei (åpnet 1. november 2006)
C	Administrasjonsbygg og verksted til Nettbuss	D	Vaske- og smørehallen (servicehallen) til Nettbuss (bygget ca. 1980)
E	Driftssentralen/trafikkavdelingen til Nettbuss (Konnerudgata 2)	F	Gamle Drammen rutebilstasjon (revet i 2001)
G	Nye Drammen busstasjon (fra 2004)	H	Ruteopplysningen 177 ² og hittegodskontor
I	Politihuset i Drammen (fra 1999)	J	Kombinert fotgjengerundergang og utrykningsvei for politiet (fra 1997)

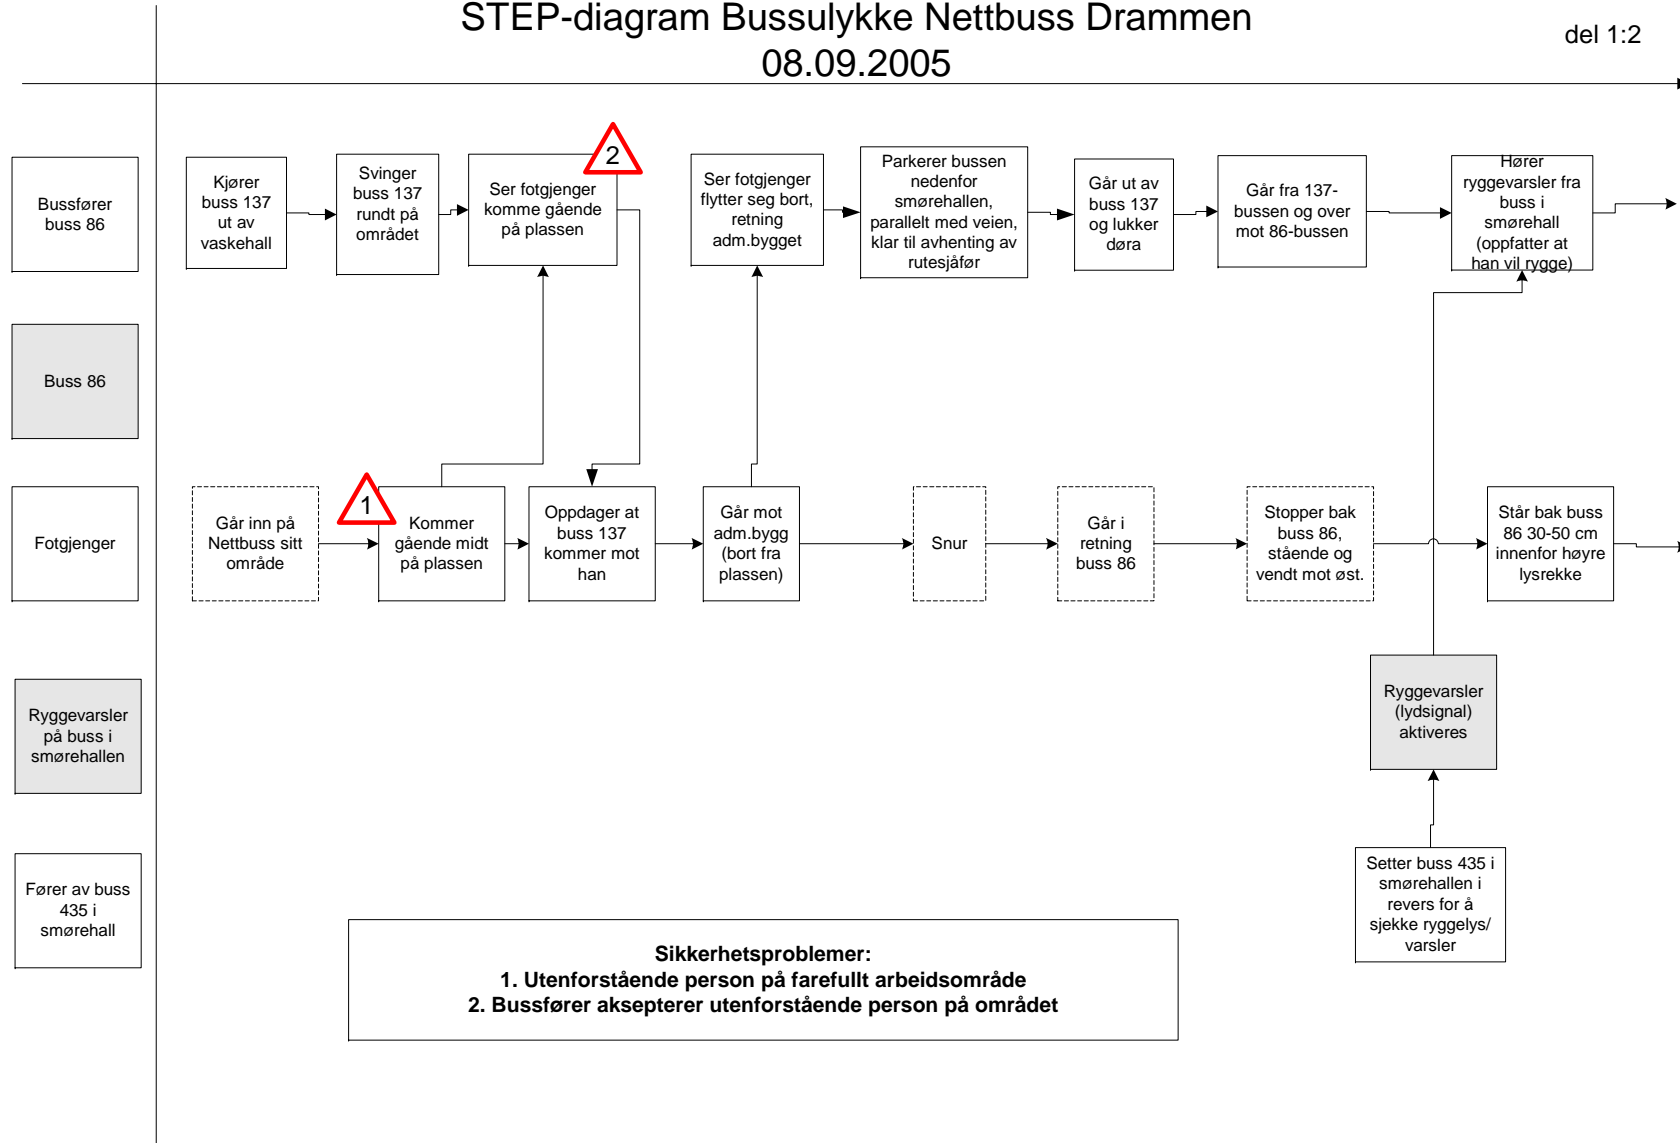
STEP-diagram Bussulykke Nettbuss Drammen
08.09.2005

Vedlegg A viser resultatene fra STEP-analysen med de identifiserte sikkerhetsproblemer. Sikkerhetsproblemer kan for eksempel være feil eller svakheter i informasjonsbehandlingsprosessen og feilhandlinger som er begått av mennesker i ulykkesforløpet. Det kan også være sikkerhetsproblemer ved kjøretøy og/eller vei/omgivelser. Prinsippet her er at man identifiserer steder i STEP-diagrammet der hendelsesforløpet kunne vært avbrutt, steder hvor man kunne endret på utstyr/rutiner/systemer for å forhindre at ulykken skjer igjen, eller avvik fra tiltenkt sikker drift. Analysen identifiserte følgende fem sikkerhetsproblemer:
