SL RAP.: 8/2006**RAPPORT OM LUFTFARTSULYKKE VED BERGEN
LUFTHAVN FLESLAND 31. JANUAR 2005 MED ATR 42-320,
OY-JRJ, OPERERT AV DANISH AIR TRANSPORT***This report is also available in English***AVGITT
April 2006**

RAPPORT OM LUFTFARTSULYKKE VED BERGEN LUFTHAVN FLESLAND 31. JANUAR 2005 MED ATR 42-320, OY-JRJ, OPERERT AV DANISH AIR TRANSPORT

Typebetegnelse: Aerospatiale/Aeritalia ATR 42-320

Nasjonalitet og Dansk
registreringsmerke: OY-JRJ

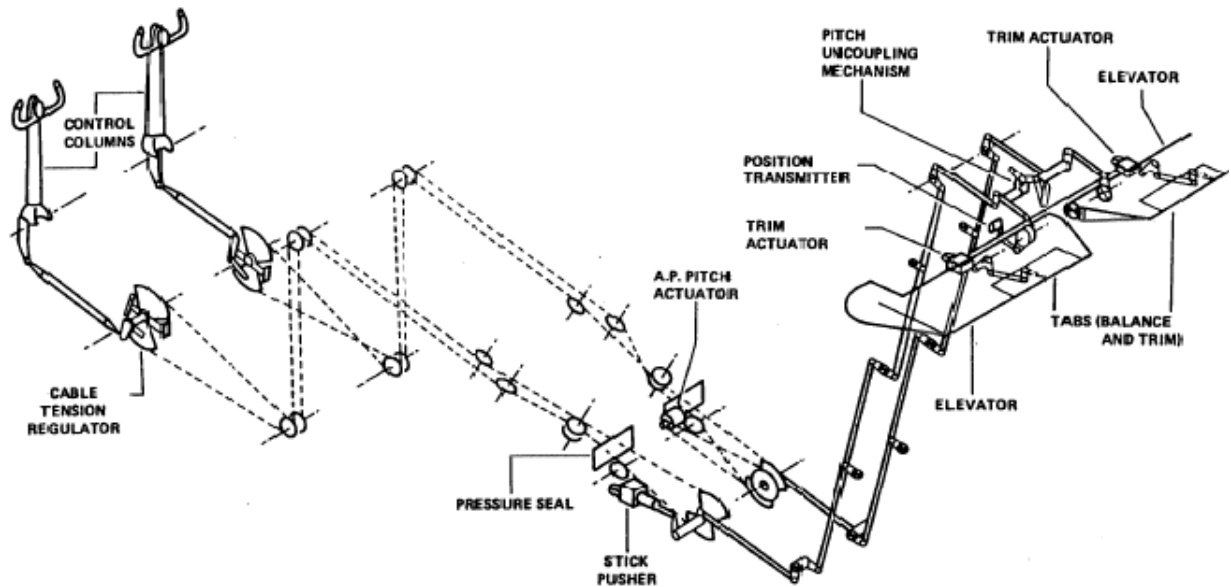
Fig. 2 Mekanisk høyderorskontroll

Kontroll av flyet om tverraksen foregår ved hjelp av to høyderor, begge utstyrt med trimror (tabs). (Ref. fig. 2). Høyderor og tabs kontrolleres mekanisk, mens tabs i tillegg kontrolleres elektrisk for trimfunksjon. Kapteinens og styrmannens rattstammer opererer henholdsvis venstre og høyre høyderor ved hjelp av stag og wireoverføringer. Overføringene fra venstre og høyre system er sammenkoblet i en mekanisme som er plassert mellom høyderorene, inne i den horisontale haleflaten. Dersom ett av systemene av en eller annen grunn låser seg, vil sammenkoblingen bryte når stikkekreftene overstiger en viss verdi (525 N +/- 25 N). (Pitch uncoupling mechanism). Dermed vil det fortsatt være mulig å kontrollere flyet ved hjelp av det andre systemet.

Sammenkoblingen mellom høyre og venstre system var fortsatt intakt på OY-JRJ etter landing.

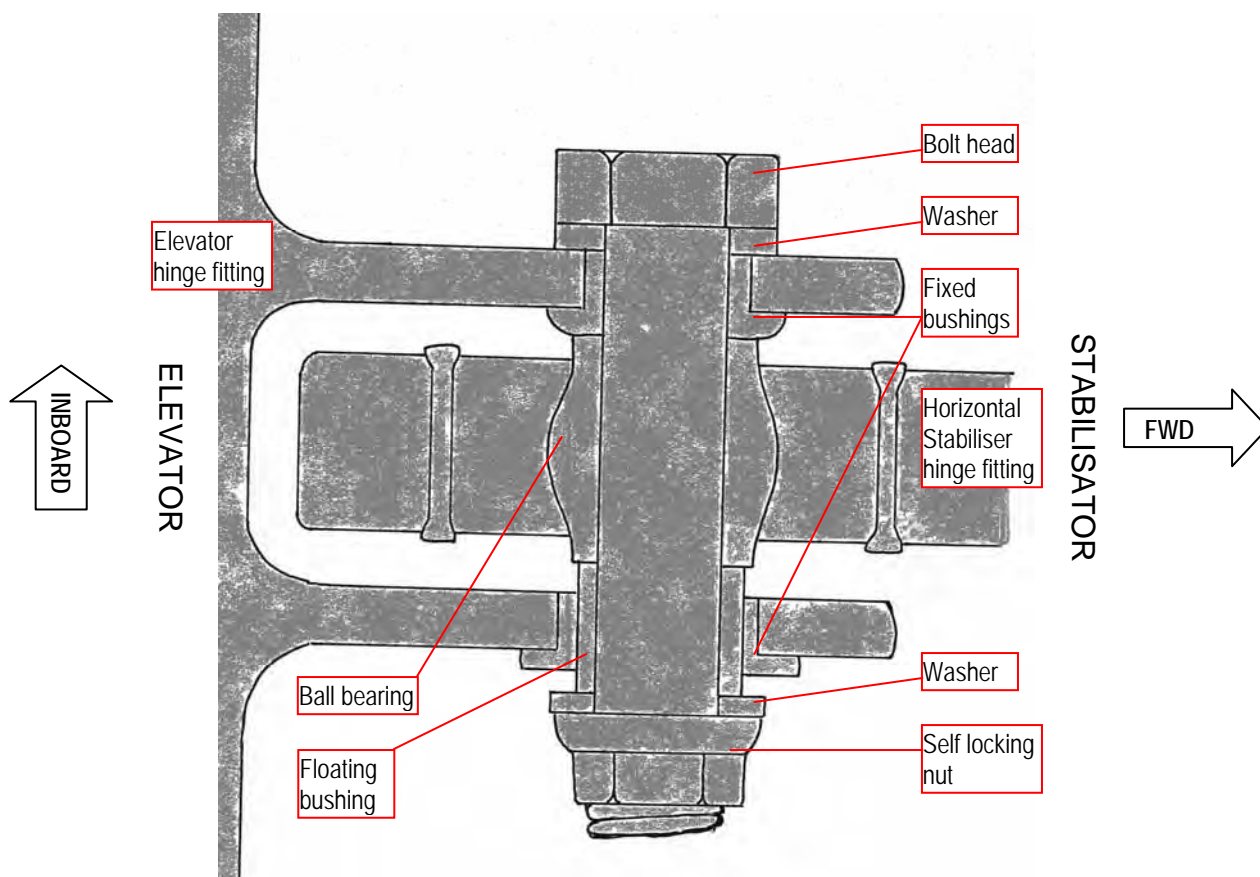
Fig. 3 Forenklet skisse av hengsepunkt for høyderor

De tre hengslepunktene som forbinder høyderoret til den horisontale stabilisatoren er alle konstruert på følgende vis (Se fig. 3): Et festeøre på stabilisatoren har montert kulelager i åpningen. En kadmiert bolt føres gjennom dette kulelageret og tilhørende flens på høyderoret. Lageret er et sfærisk kulelager som kan bevege seg et begrenset antall grader i forhold til lengdeaksen i lageret. Dermed kan senteret i alle tre lagrene rettes inn på linje etter hverandre når bolt/mutter trekkes til. Innfestingen består også av en "floating bushing" og to skiver, og det hele holdes på plass av en selvåsende mutter. Tiltrekkingsmomentet for mutteren som holder det hele på plass skal ifølge installasjonsbeskrivelsen være 3.9 – 4.5 MDAN (343 – 396 lb in).
