## RAPPORT

RAP: 41/2002  
Avgitt: 19. september 2002

-type og reg.: Fokker F-27 Mk 50, OY-KAG  
Radiokallesignal: SAS 2312  
Dato og tidspunkt: 28. februar 2000, kl. 0922  
Hendelsessted: Taksevei "Y" Bodø lufthavn  
Type hendelse: Luftfartshendelse, landing på taksevei syd for rullebane 26  
Type flyging: Ervervsmessig ruteflyging  
Værforhold: METAR ENBO 280820Z 23025 KT 6000 -SHRASNGS  
FEW010 SCT015CB BKN025 03/02 Q0978 TEMPO 4000  
SHRASNGS FEW 008 BKN012CB=  
Lysforhold: Dagslys med ugunstige lysforhold  
Flygeforhold: VMC  
Reiseplan: IFR  
Antall om bord: 3 besetningsmedlemmer og 50 passasjerer  
Personskader: Ingen  
Skader på luftfartøy: Ingen  
Andre skader: Ingen  
Fartøysjefen  
-kjønn/alder: Mann, 35 år  
-sertifikat: ATPL-A  
-flygererfaring: Total flygetid: Ca. 9 000 timer hvorav 1 800 på aktuell type  
Informasjonskilder: Rapport om luftfartshendelse fra sjefflygeleder Bodø  
tårnkontroll, utskrift fra lydbånd, rapport fra vakthavende  
flygeleder, samtale med besetningen og HSLs egne

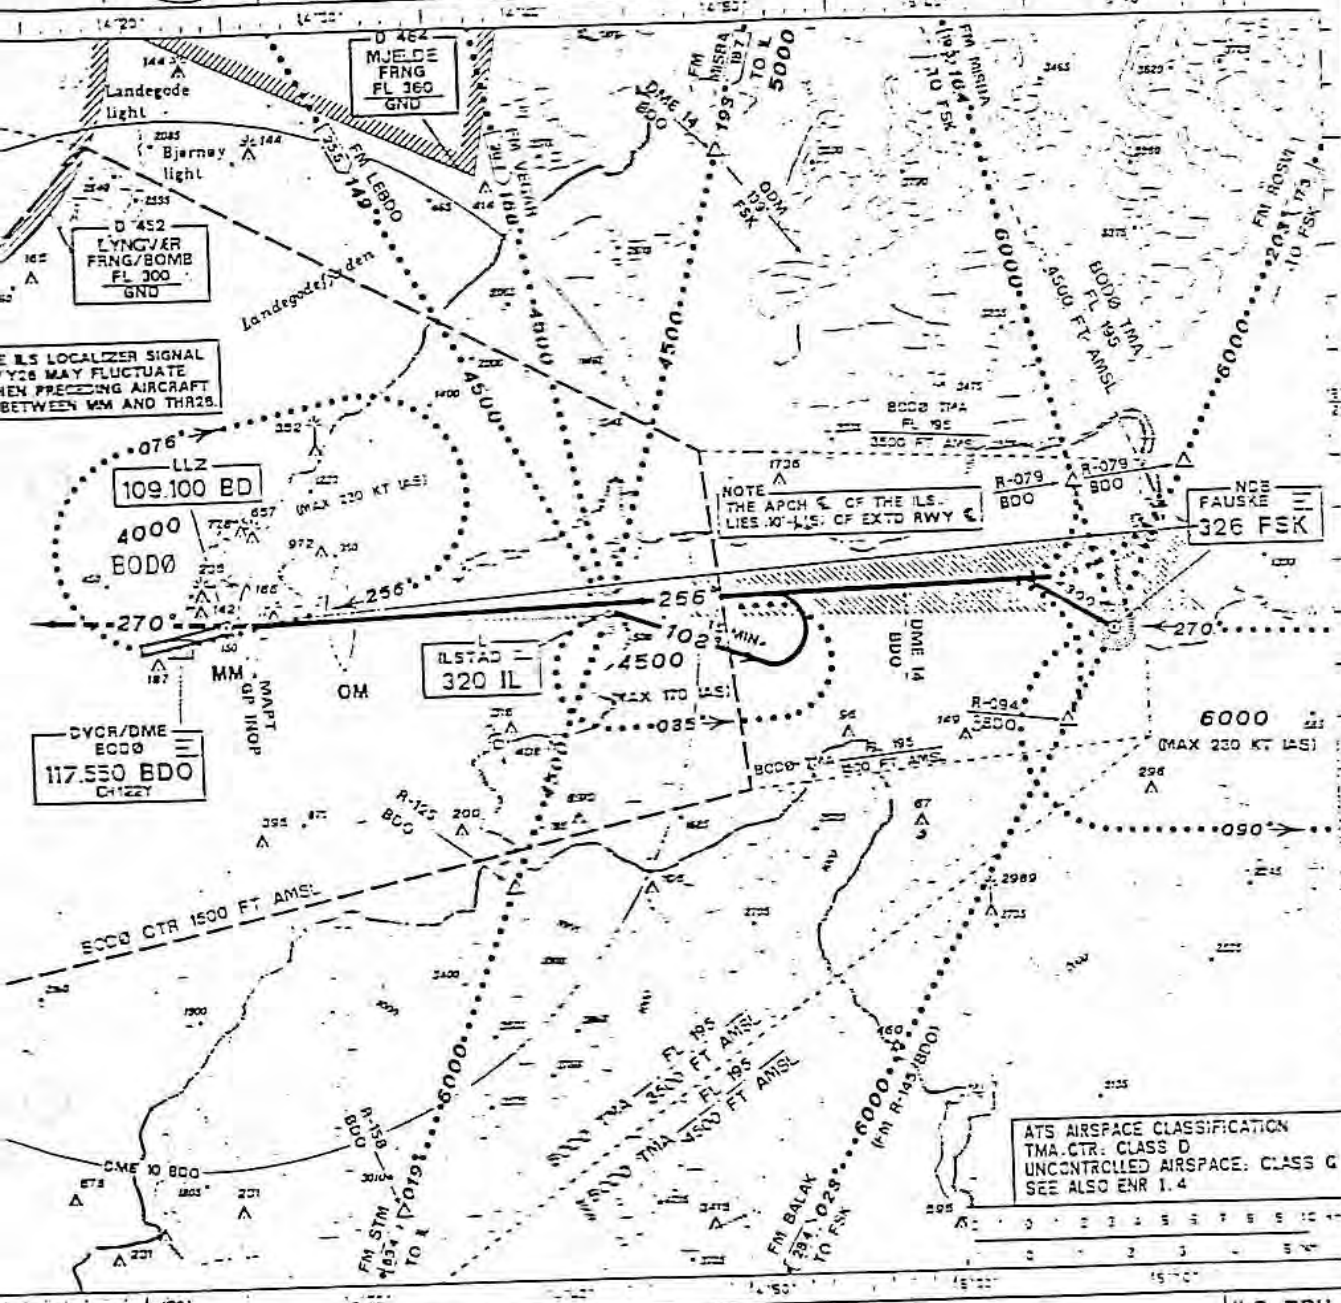
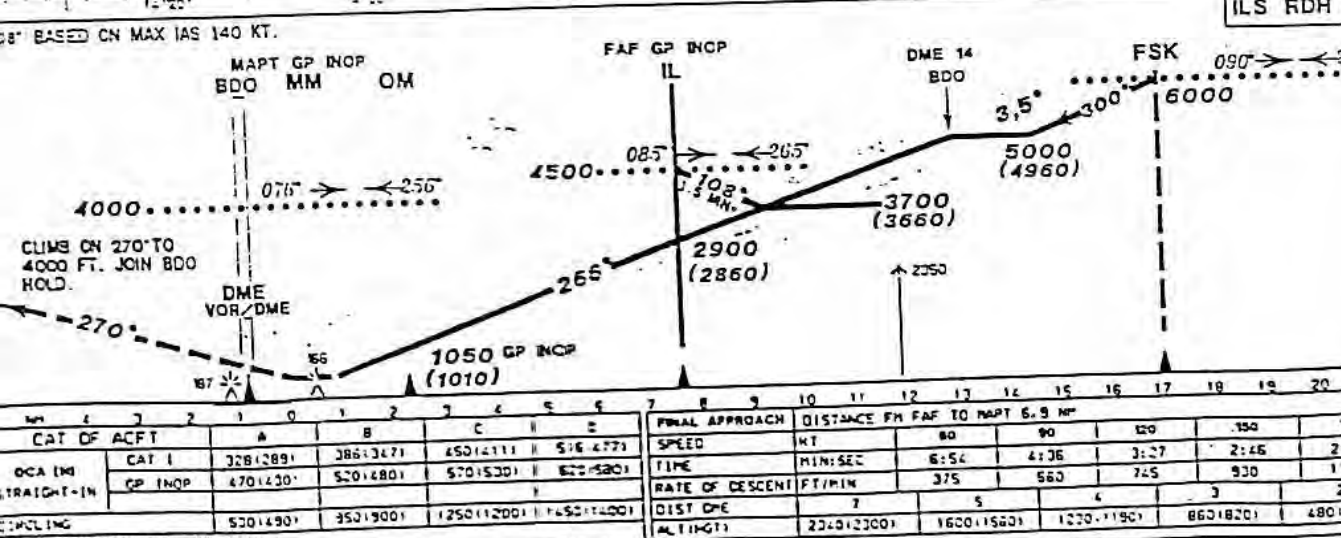
<b>INSTRUMENT APPROACH</b> <b>ILS-26</b> <b>5000</b>	<b>MMM SECT ALT</b> 	<b>HGT RELATED TO THR 25 ELEV 39 FT.</b> <b>CIRCLING HGT RELATED TO AD ELEV 42 FT.</b> <b>ALTITUDE, ELEVATION AND HGT IN FT. BEARINGS ARE MAG.</b>		<b>TME</b> 118.100	<b>APP</b> 119.700 124.000 122.700	<b>VDF</b> 119.700 ATIS 123.900	<b>GCA</b> 120.900 118.300 (123.300) (122.100)	<b>BODØ</b> NORWAY <b>ILS-26</b>
		<b>T.A. 7000</b>	<b>VAR 2° E</b> (1995)
