Undersøkelse av luftfartshendelse etter avgang fra oljeinstallasjonen Linus på Ekofiskfeltet

Den 5. juni 2023 hadde et Sikorsky S-92A helikopter, LN-OMI operert av Bristow en uforutsett motorstans kort tid etter avgang fra offshore oljeinstallasjonen Linus, ved Ekofiskfeltet i Nordatlanteren.

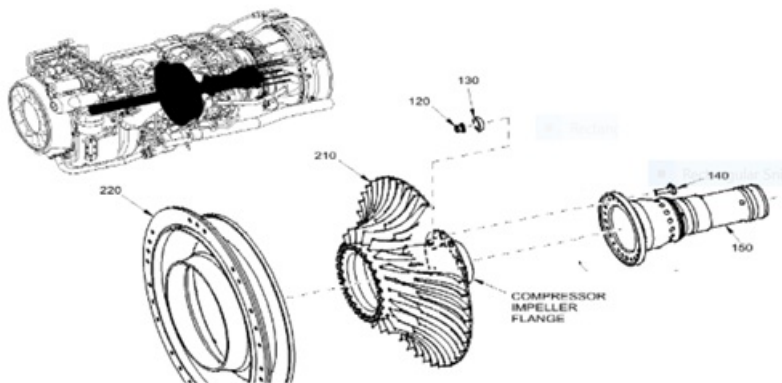
Undersøkelsen avdekket at tolv bolter som sammenføyde kompressoren og gassgenerator turbinen hadde gått til brudd.

Oversikt. Illustrasjon: General Electric
