## RAPPORT

Avgitt dato: 04.10.2007  
JB Rapport: 2007/11

| Hendelsessted: | Østfoldbanen, km 77,5 ved Råde stasjon |
| Type hendelse: | Avsporing |

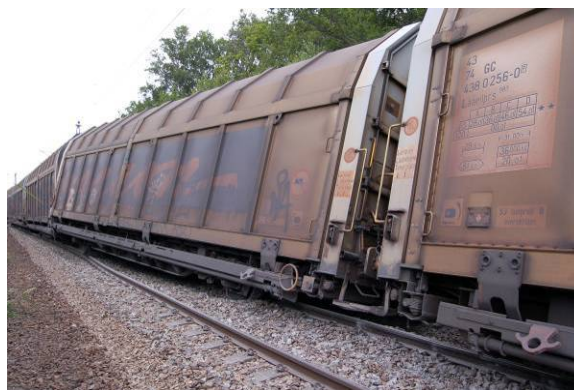
Figur 2

Det ble registrert relativt små skader på vognene. To kontaktledningsmaster var truffet av vognene og bøyd, men kontaktledningen hang oppe. Ca 500 betongsviller ble knust eller påført skade og måtte byttes.
