**HAVARIKOMMISJONEN FOR SIVIL LUFTFART (HSL)**

RAP.: 01/95

**RAPPORT OM ALVORLIG LUFTFARTSHENDELSE I OSLO FIR DEN
16. SEPTEMBER 1994 MELLOM FK50 OY-KAG OG DC-9 OH-LYR**

AVGITT JANUAR 1995

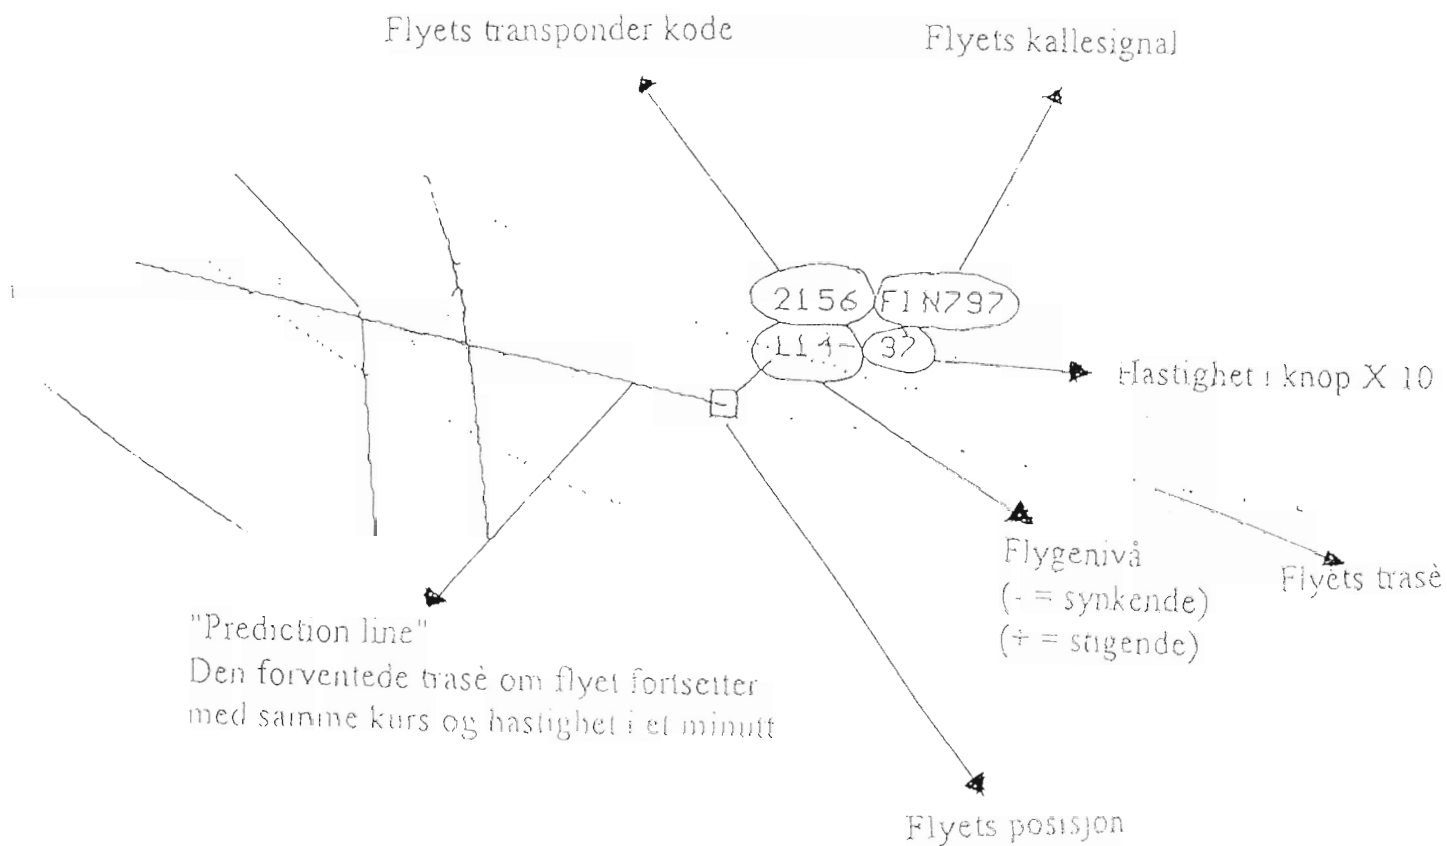
RADARPLOT NR 1

Dette er en numerisk utskrift av plot og track data for de to luftfartøyene slik de fremsto ved tilbakespilling i RADVIEW. Det betyr at dette er ikke det samme radarbilde som flygerledeerne ved Oslo kontrollsentral hadde på sine radarfremvisere.
