## HAVARIKOMMISJONEN FOR SIVIL LUFTFART (HSL)

Hav 02/93

### **RAPPORT OM LUFTFARTSULYKKE I SKAGERRAK, NORD FOR HIRTSHALS 8. SEPTEMBER 1989 MED CONVAIR 340/580 LN-PAA**

**AVGITT FEBRUAR 1993**

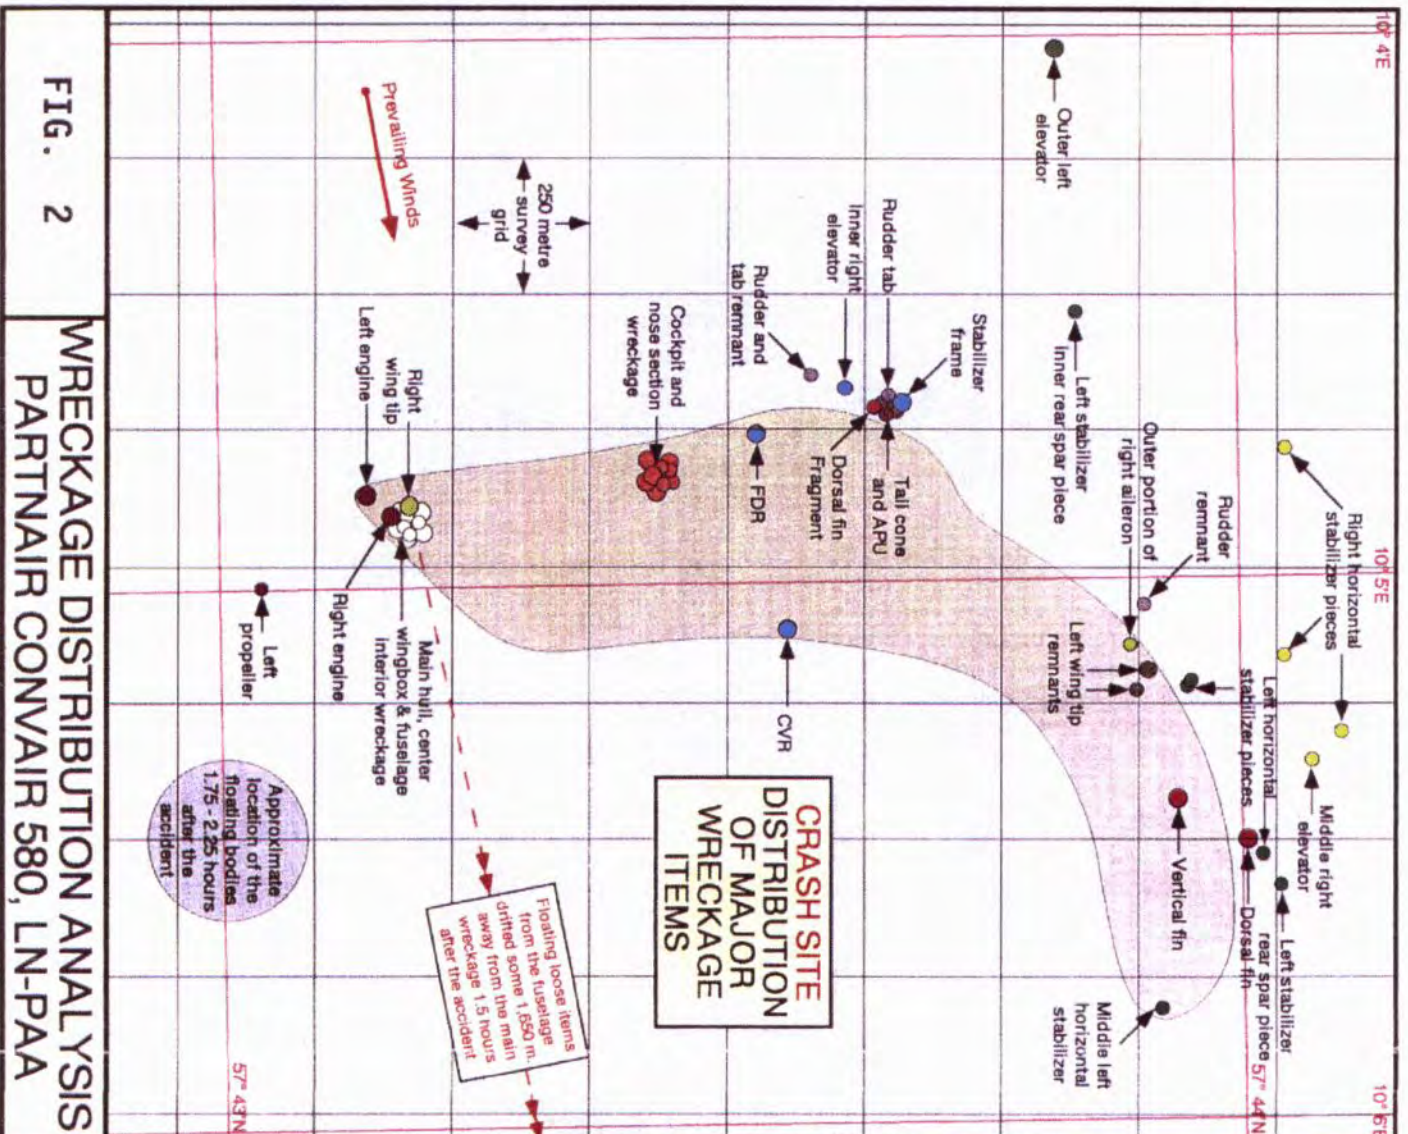
FIG. 2

1.12.1.1 Havaristedet ble lokalisert i sjøen ca 10 NM nord for Hirtshals (figur 2). Utgangspunktet for søket var informasjoner fra radar, funn av omkomne og funn av flytende vrakdeler. En sidesøkende sonar ble benyttet til å kartlegge havbunnen. Ca 52 km<sup>2</sup> havområde ble gjennom søkt med 100% overlapping. Området der vrakdelene ble funnet, ble avgrenset til ca 12,5 km<sup>2</sup>. Hovedvrakområdet lå innenfor ca 3 km<sup>2</sup>.

**WRECKAGE DISTRIBUTION ANALYSIS  
PARTNAIR CONVAIR 580, LN-PAA**

Floating loose items from the fuselage drifted some 1,650 m away from the main wreckage 1.5 hours after the accident

90%+ of remaining aircraft structure, components and contents were found within the shaded recovery area

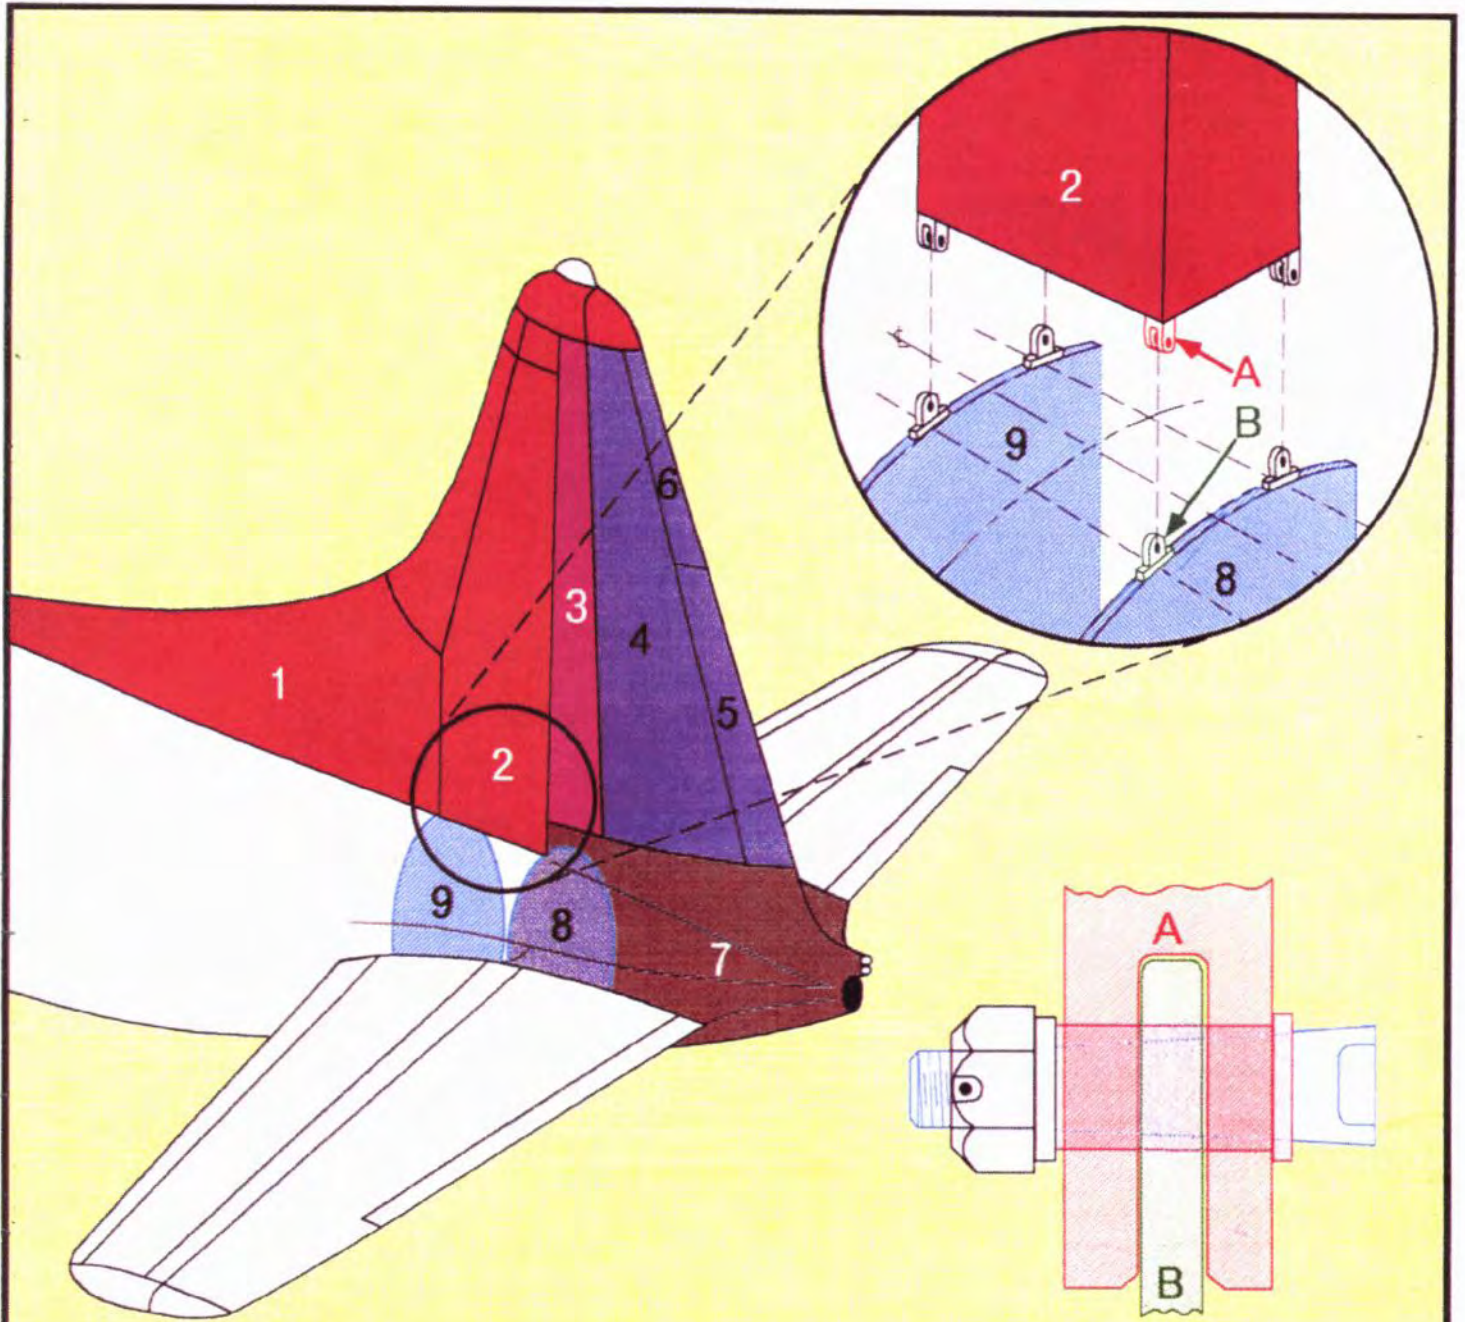
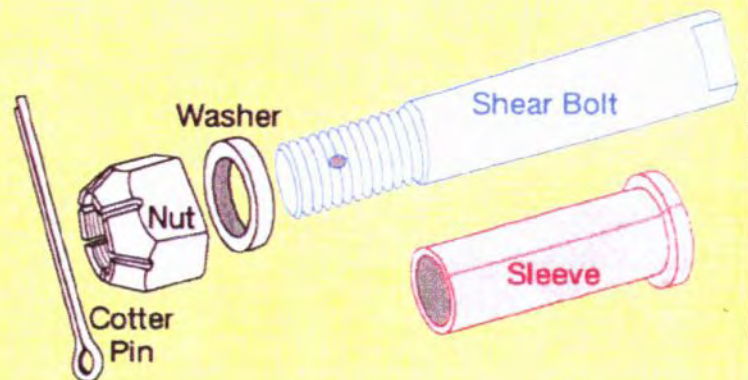
**FIG. 3**

1.16.3.3 Ved den undersøkelsen Veritec utførte, ble det påvist at det bakre, venstre festet viste tegn til "fretting" (bevegelseskorrosjon/erosjon) mellom boltene og hylsen. Det var også sterk utvendig slitasje av hylsen. Dessuten tilfredsstilte ikke hylsematerialet Convairs krav til hardhet. Kravet er 390 (HV5). Hylsen fra det bakre, høyre festet hadde korrekt hardhet.

Senere undersøkelser hos AIR avdekket at også de to fremre festeboltene med tilhørende hylser ikke tilfredsstilte spe-

**TAIL & FIN ATTACHMENT SKETCH  
PARTNAIR CONVAIRE 580, LN-PAA**

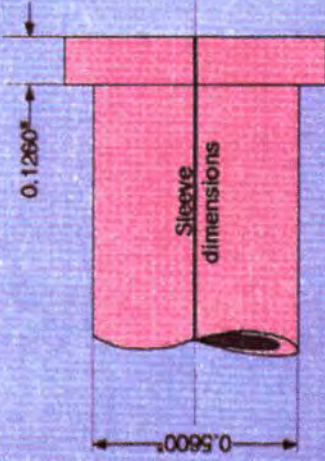
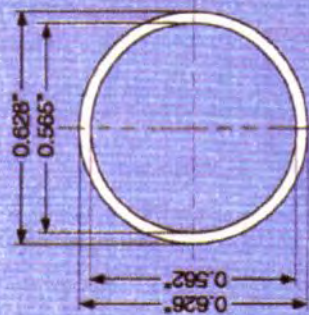
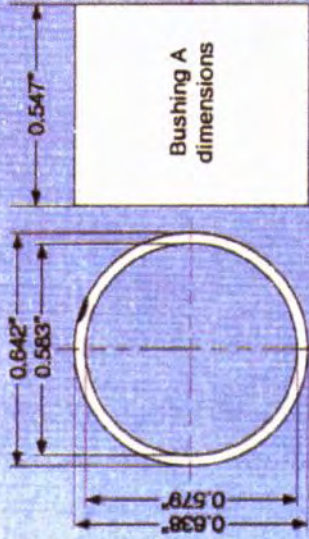
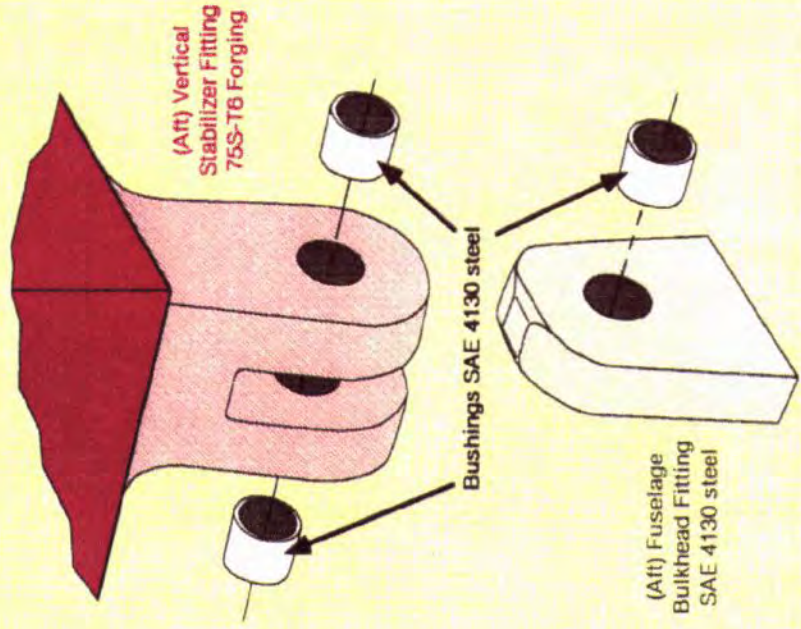
**FIG. 4 VERTICAL STABILIZER BUSHING & SLEEVE DIMENSIONS & SPECIFICATIONS SKETCH; PARTNAIR CONVAIR 580, LN-PAA**

1.16.3.4 Vedlikeholdsdokumentene viser at bolter og hylser ble skiftet i samsvar med Allegheny Airlines Airframe Overhaul Manual 55-50-301 før PAS overtok flyet i 1986. Arbeidet ble utført av KFC. Det ble ikke gjort noe mer med festene til vertikalfinnen før flyet kom tilbake til KFC for ettersyn i 1989. Det hadde imidlertid vært utført vanlig rutineetter-syn.

Vedlikeholdsdokumentasjonen angir ikke opprinnelsen til de delene som ikke tilfredsstilte spesifikasjonene. KFC har på spørsmål fra HSL opplyst at de før 1987 ikke hadde noe registreringssystem som gjør det mulig å finne tilbake til leverandøren av disse delene. I 1987 innførte verkstedet et system som gjør det mulig å spore monterte deler til pro-

**MEASURED DIMENSIONS OF THE AFT RIGHT VERTICAL STABILIZER ATTACHMENT BUSHINGS AND SLEEVE FROM LN-PAA**

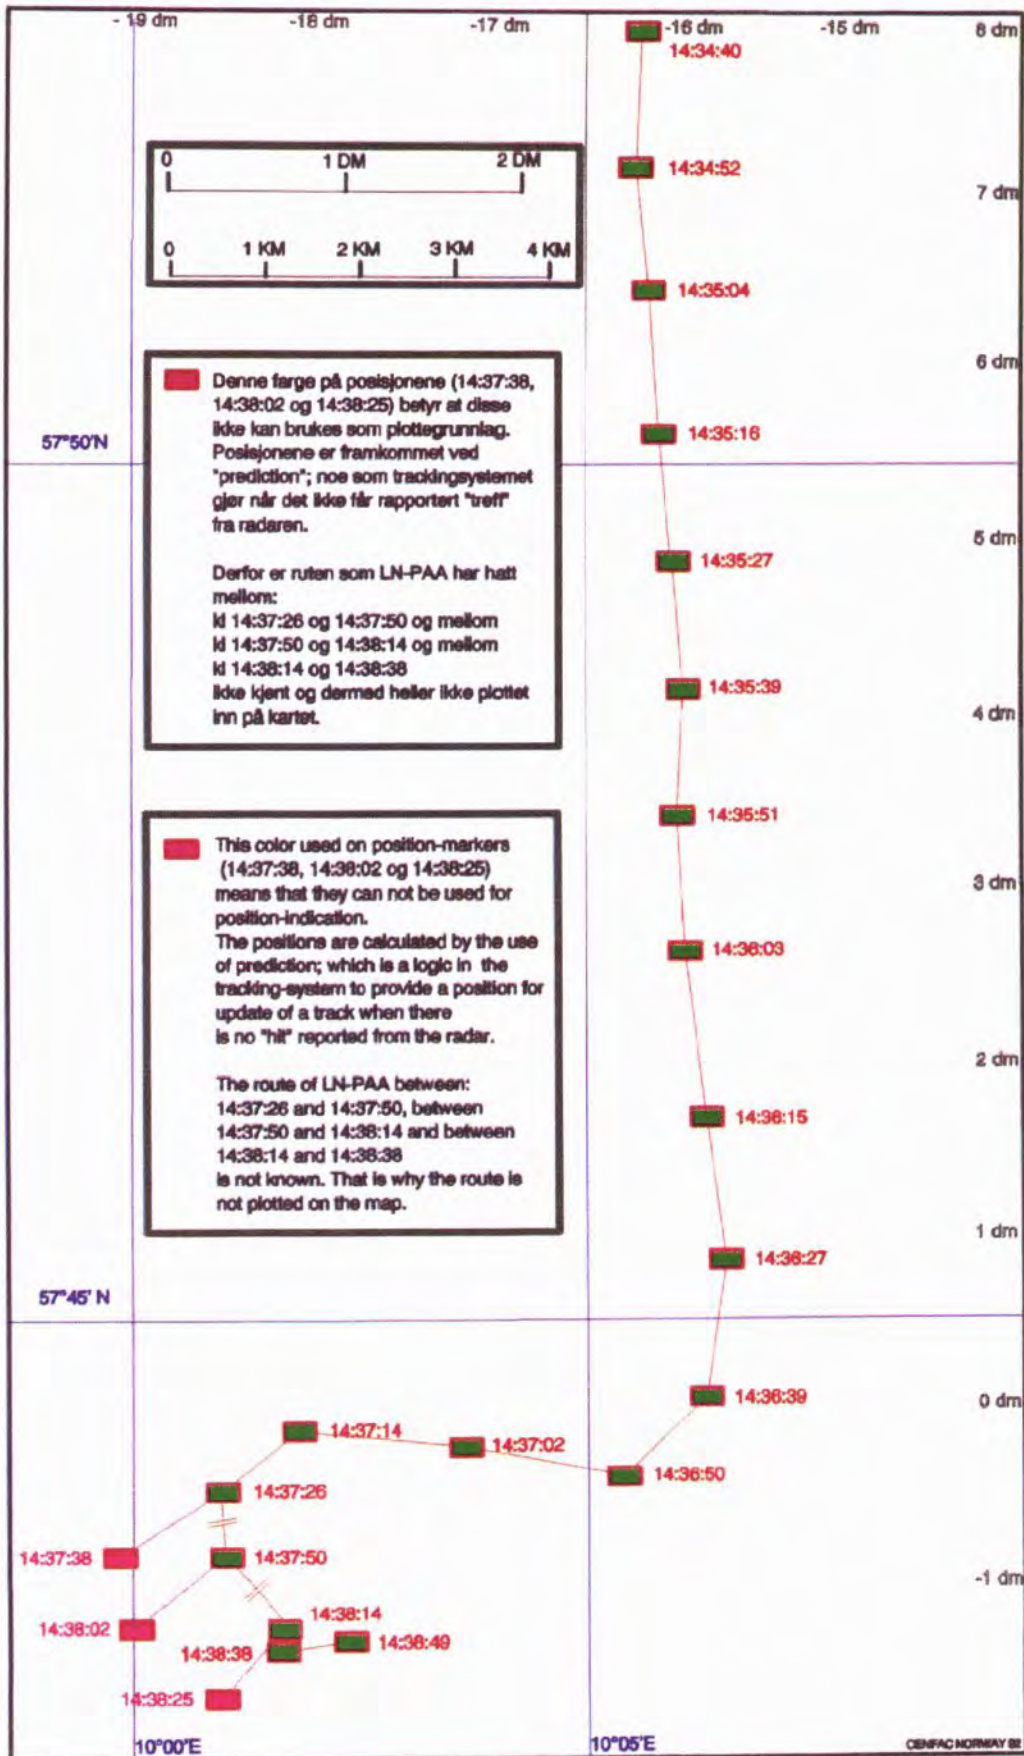
FIG. 6

Plot based on Skagen radar.

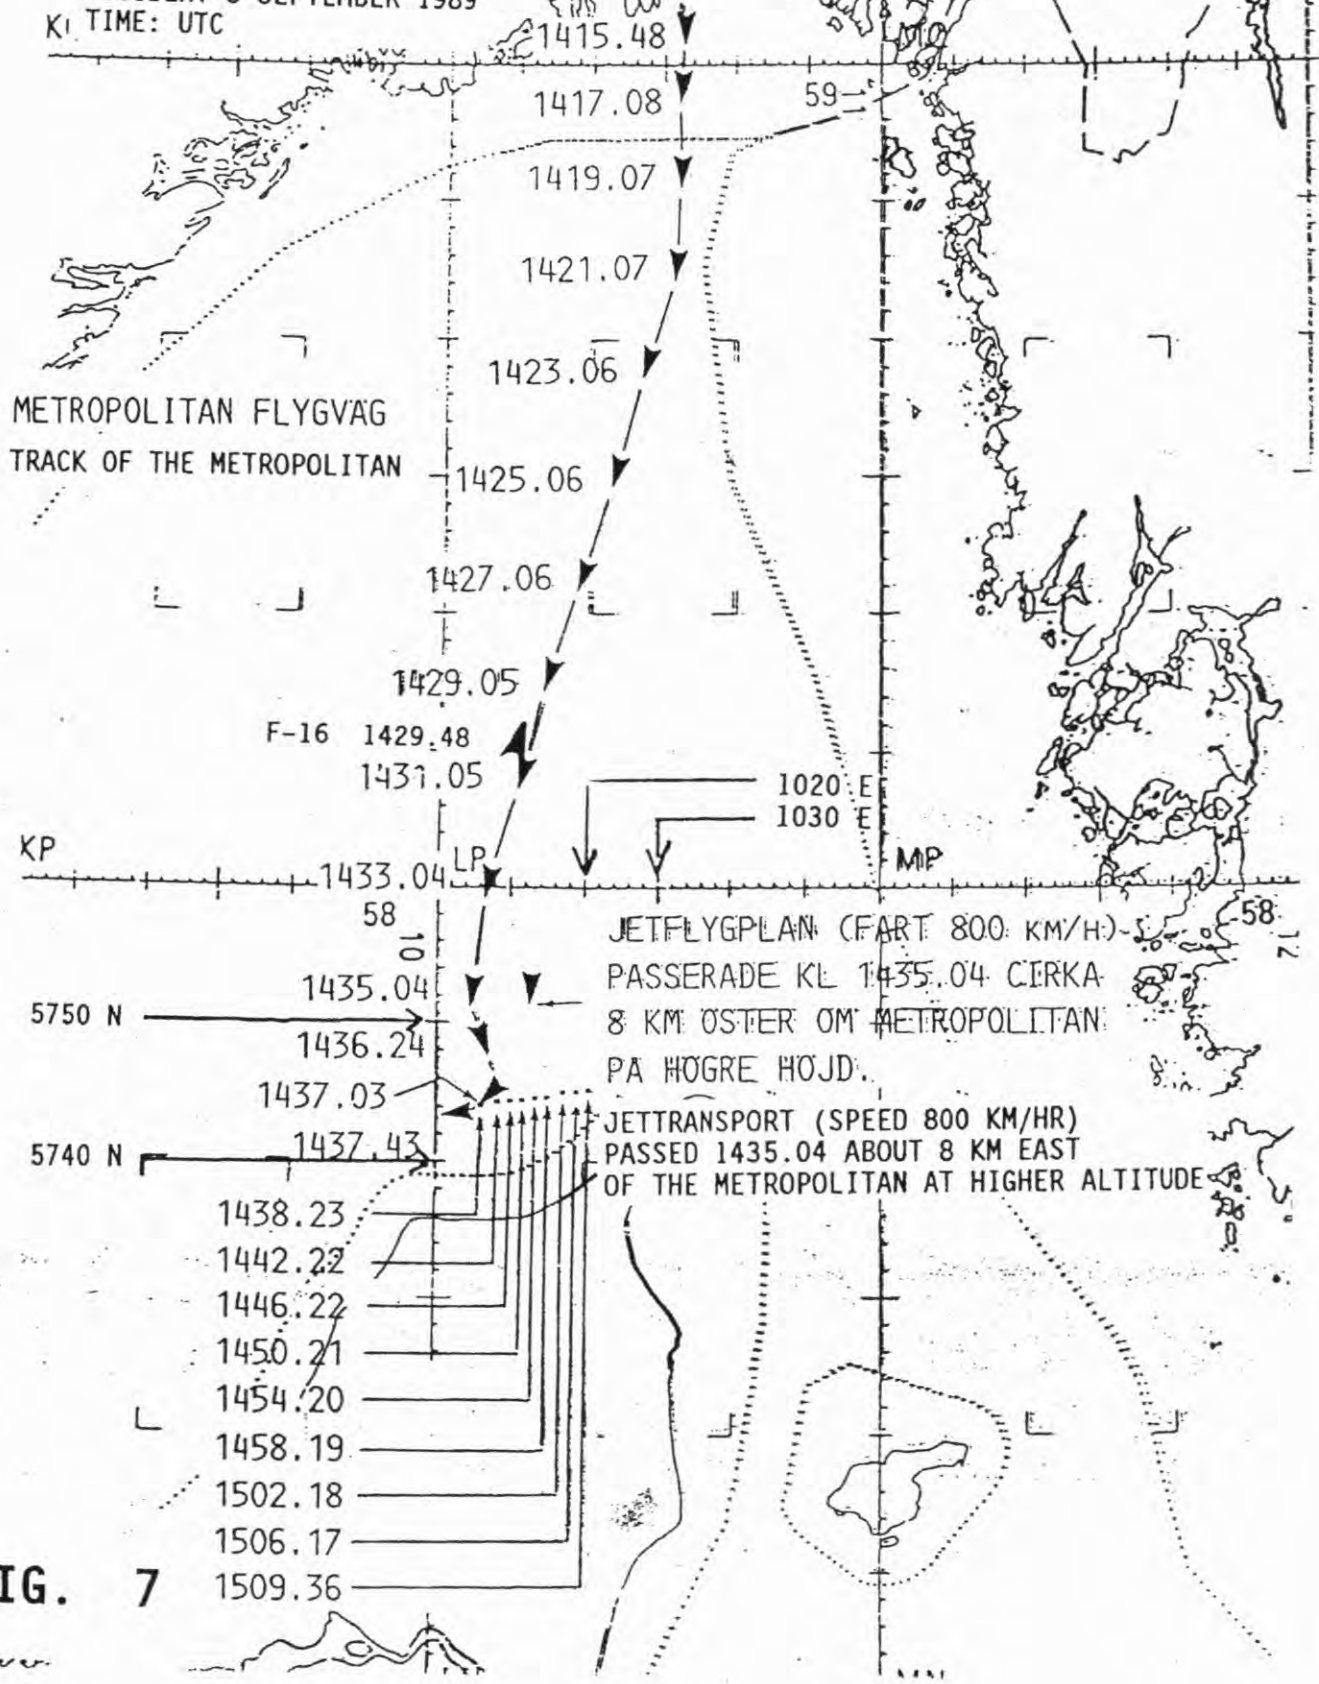
FIG. 7

- 1.17.3.13 *Svenske radarregistreringer etter kl 1638:23 (figur 7)*
- HSL har lagt vekt på å bestemme hva som ble registrert av det svenske forsvaret etter at radarsignalet for PAR 394 forsvant. Utgangspunktet var at objektet må ha vært lite og

meget lett. Det må også ha hatt utmerkede refleksjonsegenskaper for radarutsendt energi. Objektet ble registrert i 2 473 sek (41 min og 13 sek.) fra en utgangshøyde på minimum 5 000 m ned til det forsvant i 400 m høyde. Dette innebar en minimumsverdi for objektets gjennomsynkning på 1,86 m/s. Fordi radarregistreringen kunne vært maskert av flyets radarekko, ble maksimal utgangshøyde 21 100 FT = 6 431 m. Dette tilsvarte et største høydetap på 6 031 m i løpet av samme tidrom. Maksimal mulig gjennomsynkning var følgelig på 2,4 m/s. Både maksimums- og minimumsverdien innebar at objektet måtte ha vært meget lett. På grunn av radarsignalets karakter, bedømte de sakkyndige at objektet sannsynligvis var lite i størrelse.

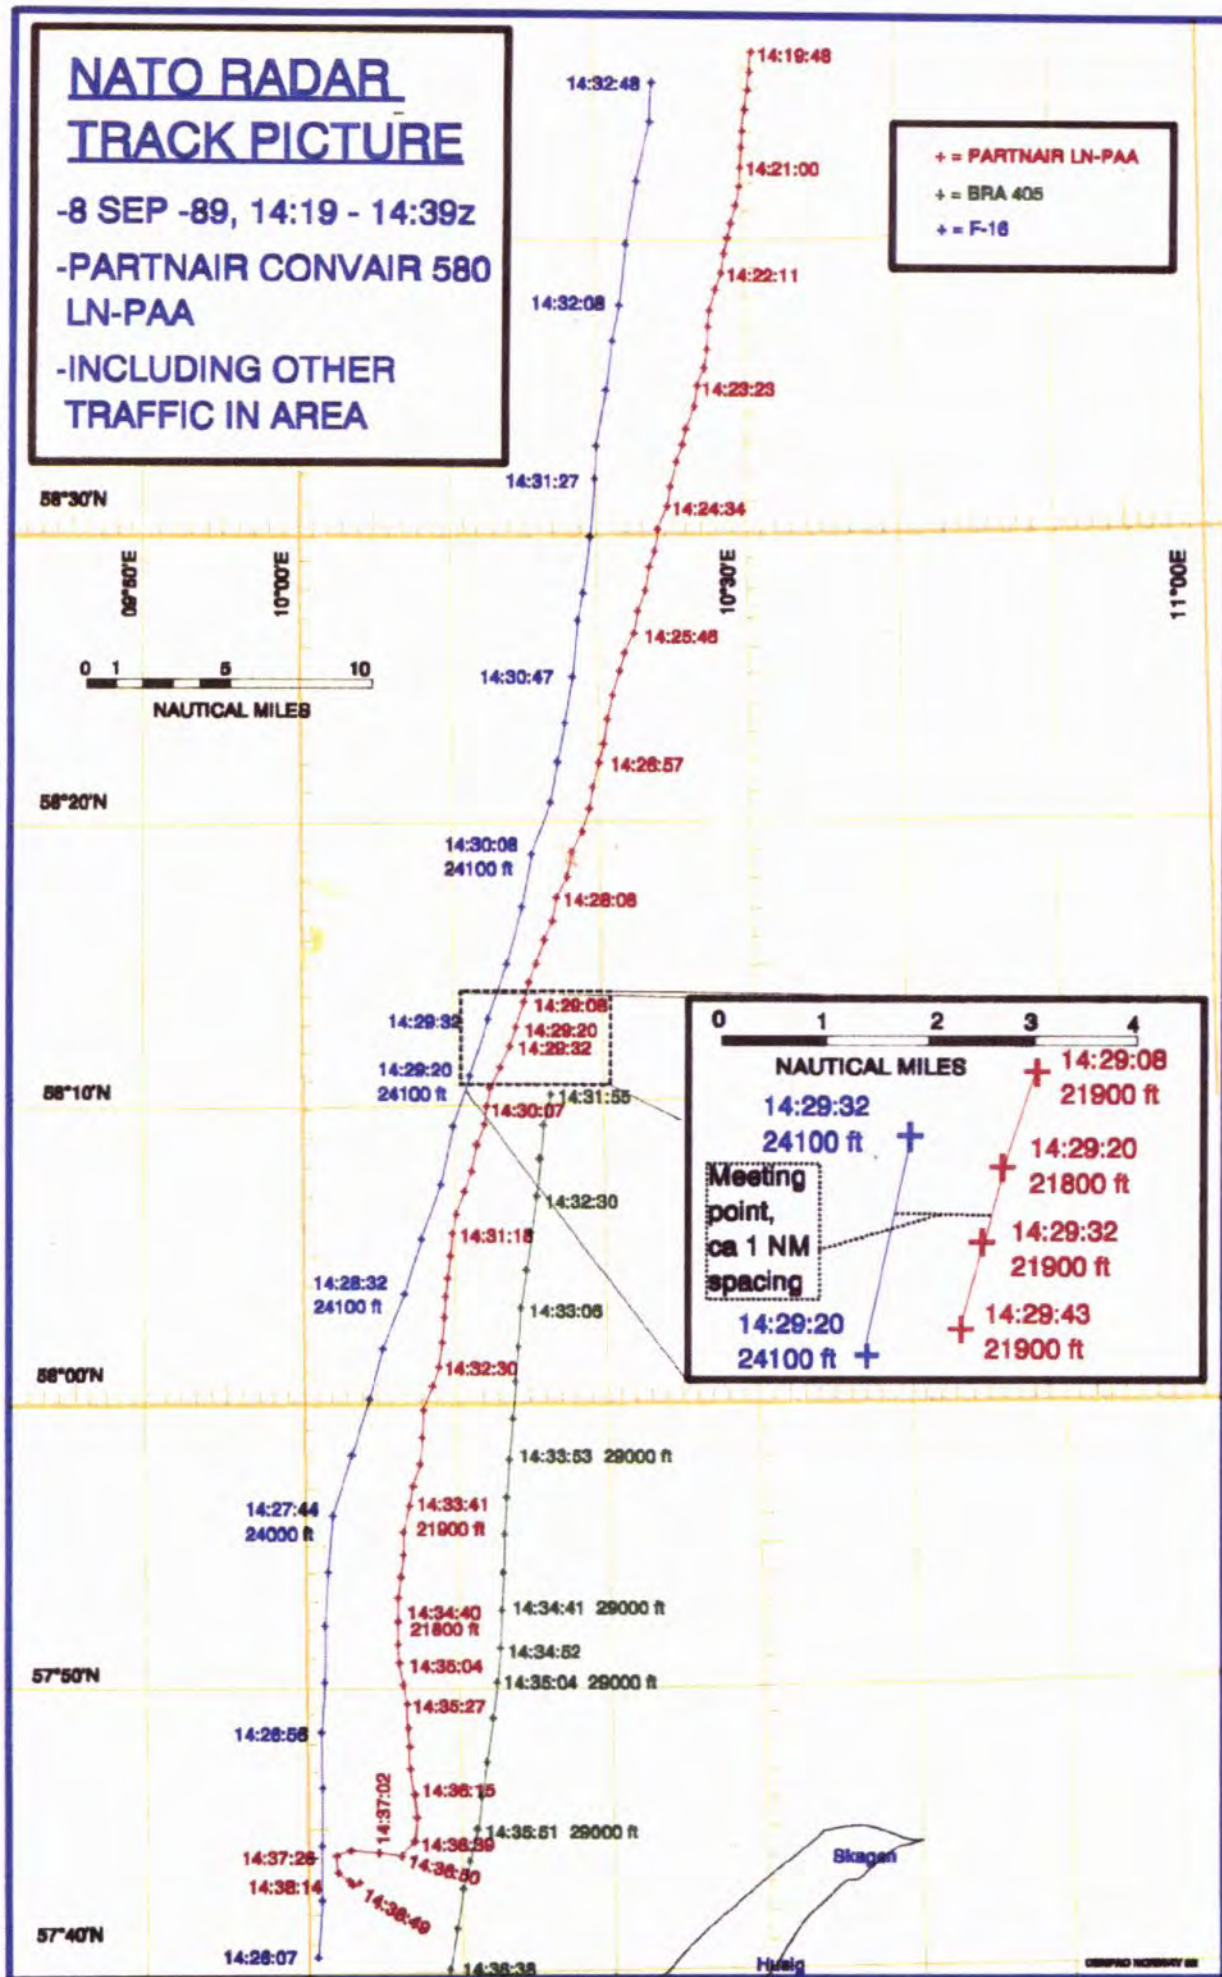
FIG. 8

-8 SEP -89, 14:19 - 14:39z  
 -PARTNAIR CONVAIR 580 LN-PAA  
 -INCLUDING OTHER TRAFFIC IN AREA

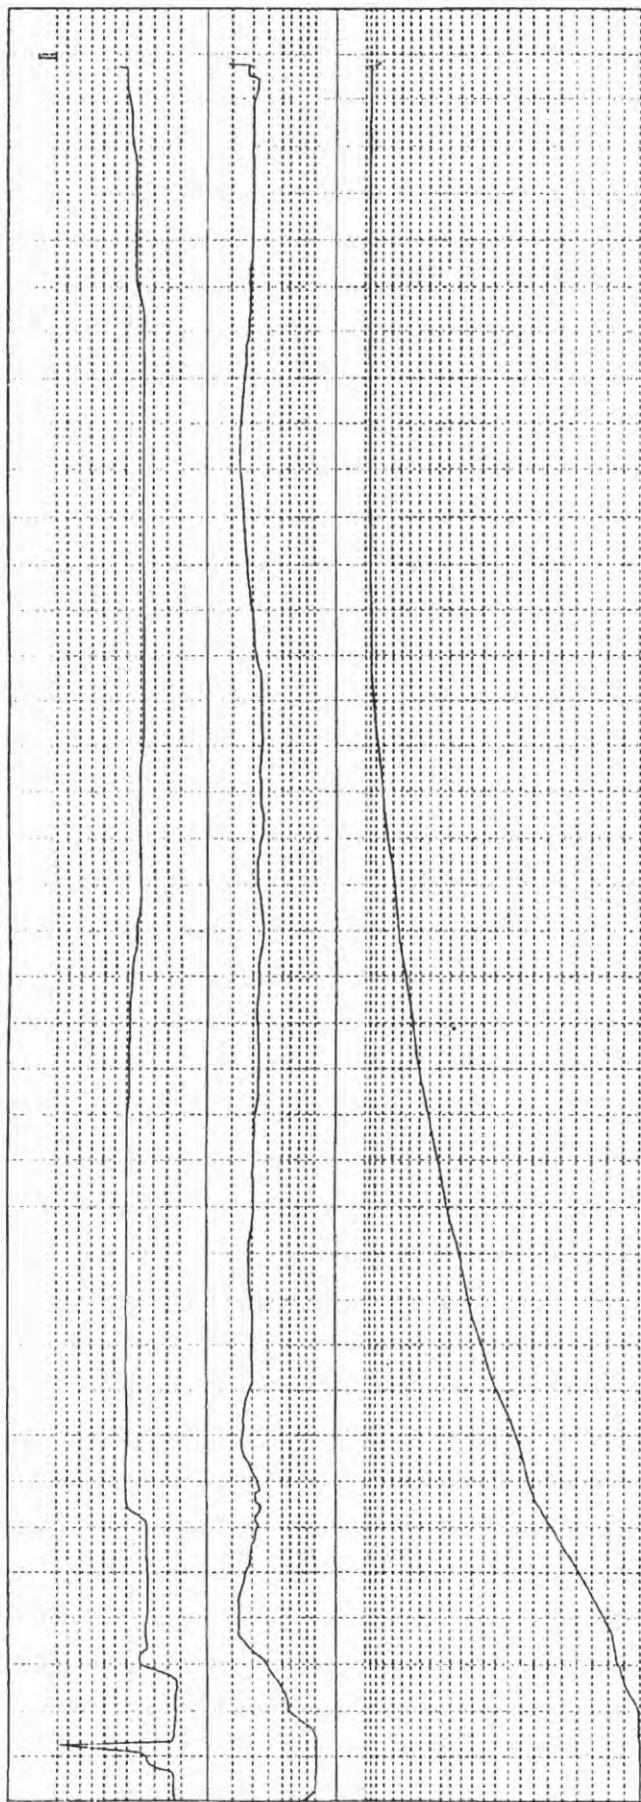
Complete FDR Readout for the accident flight, Convaair 580, LN-PAA.
