HAVARIKOMMISJONEN FOR SIVIL LUFTFART (HSL)

Rap 10/94

RAPPORT OM LUFTFARTSULYKKE VED ODDA DEN
14. SEPTEMBER 1993 MED LN-OMX

RAPPORT OM LUFTFARTSULYKKE VED ODDA 14. SEPTEMBER
1993 MED AEROSPATIALE SA 315B LAMA, LN-OMX

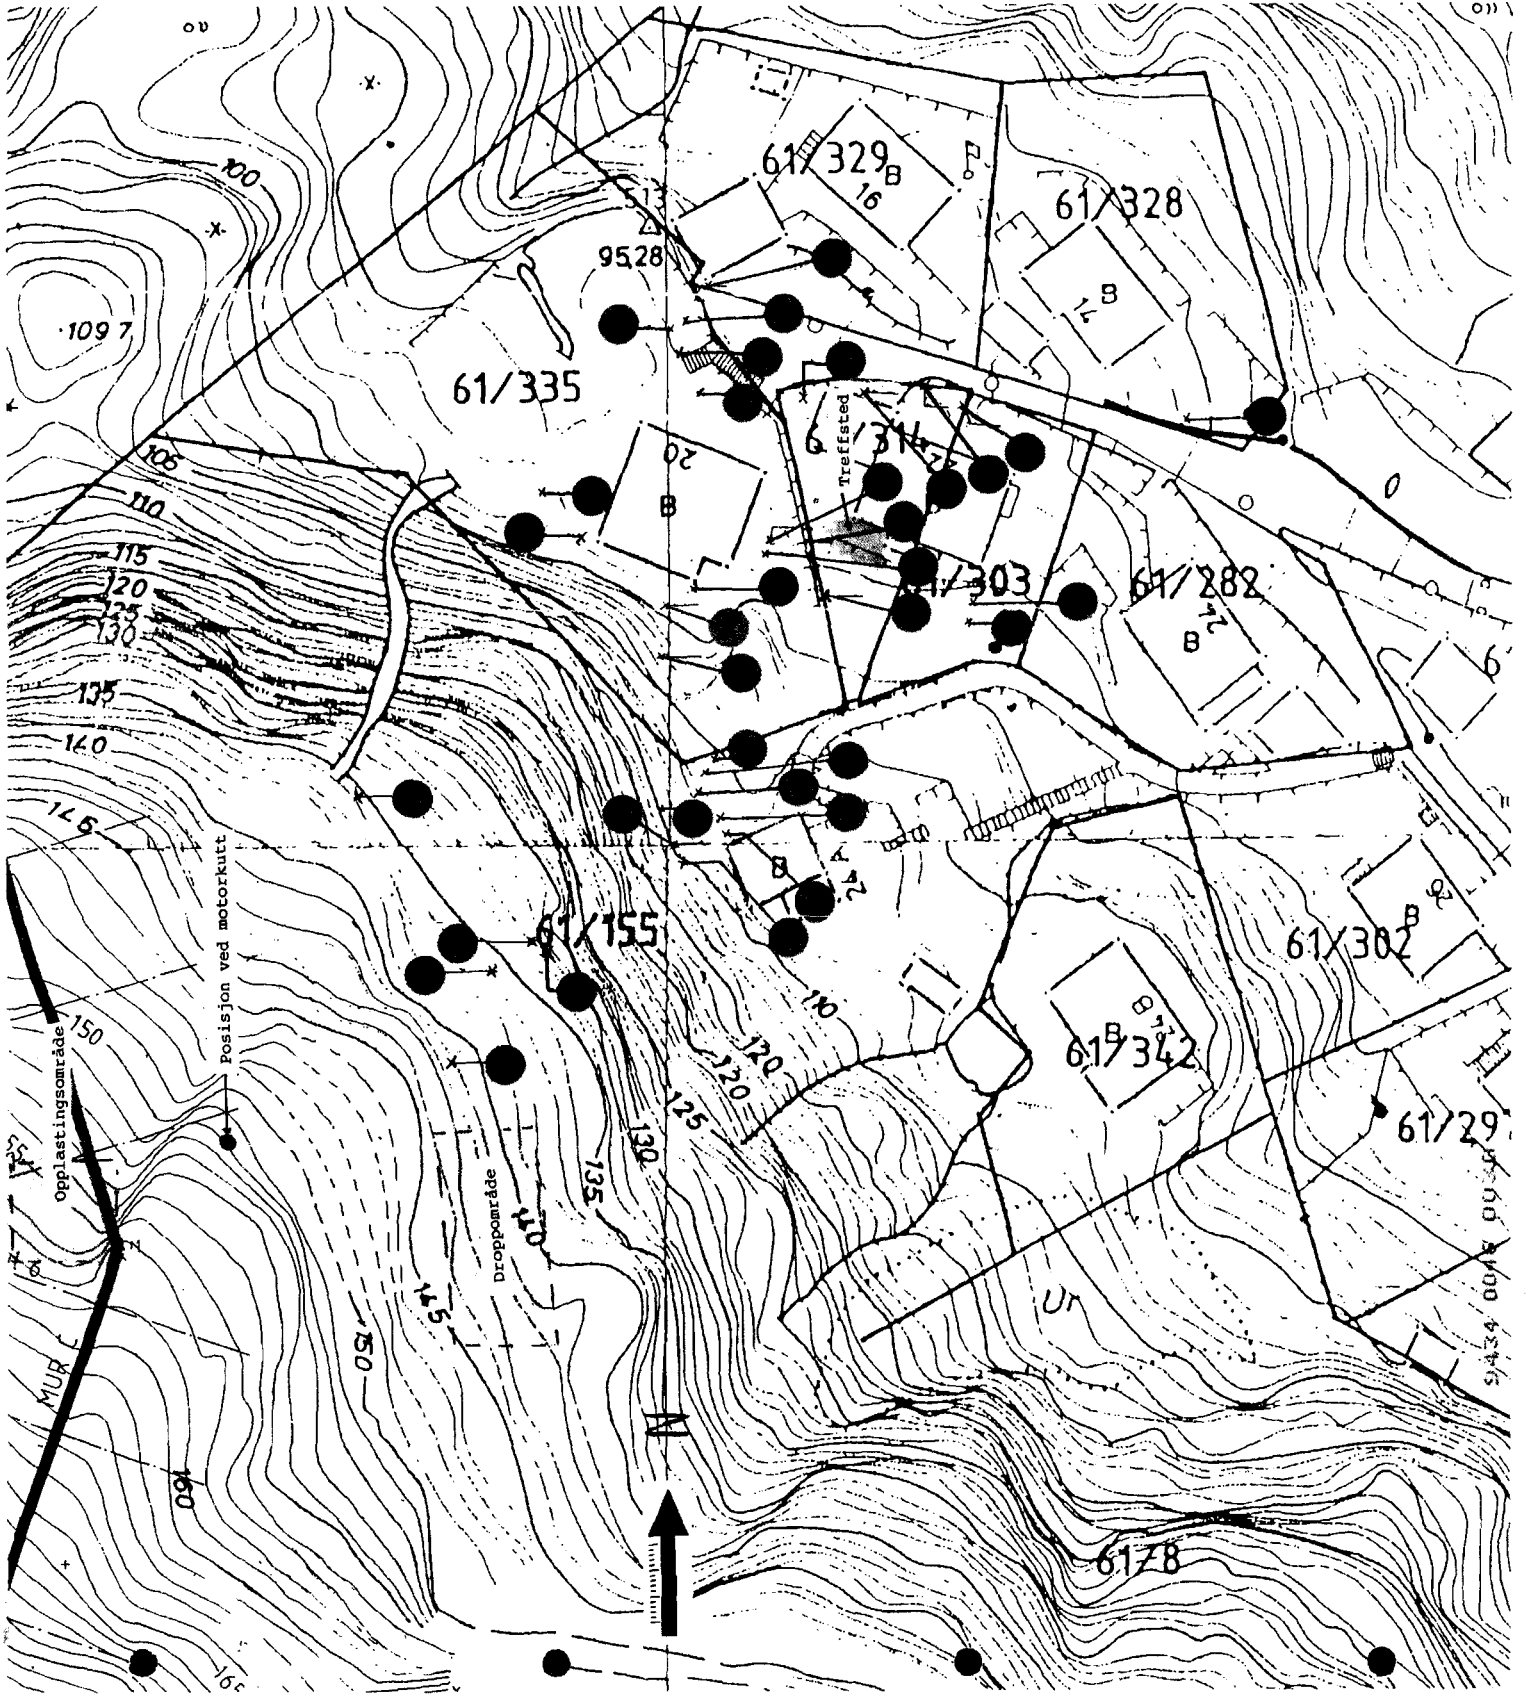
1. Rotvelte ca 8 meter
2. Gran med avkappet topp, 9.5 meter høy
3. Gran med avkappet topp, 12.5 meter høy
4. Rør fra halebom
5. Del av stabilisator
6. Del av stabilisator
7. Rørbit
8. Grantopp 4 meter lang, trolig av nr. 9.
9. Grantopp 1.5 meter lang, trolig fra nr. 2.
10. Grantopp
11. Grantopp 2,5 meter lang
12. Grantopp fra hiv, 2 meter lang
13. Liten del av helikopter
14. Liten del av helikopter
15. Rør fra halebom
16. Rør fra halebom
17. Bjørk med avkuttet topp
18. Bjørkegrein, trolig av nr. 17.
19. Liten del av helikopter
20. Filter fra helikopter
21. Halerotor med blader
22. Rørbit
23. Deksel fra helikopter
24. Del av hovedrotorblad
25. Liten del av helikopter
26. Del av helikopter
27. Stabilisatorstag
28. Del av stabilisator
29. Rør fra understell
30. Sylinderformet del i plast
31. Liten del av hovedrotorblad
32. Gumming
33. Rør fra halebom
34. Rør fra halebom.
