## RAPPORT

RAP: 42/2000

-type og reg.: McDonnell Douglas DC-9-81, SE-DMT

Type hendelse: Alvorlig luftfartshendelse, røyk i cockpit og delvis tap av strømforsyning

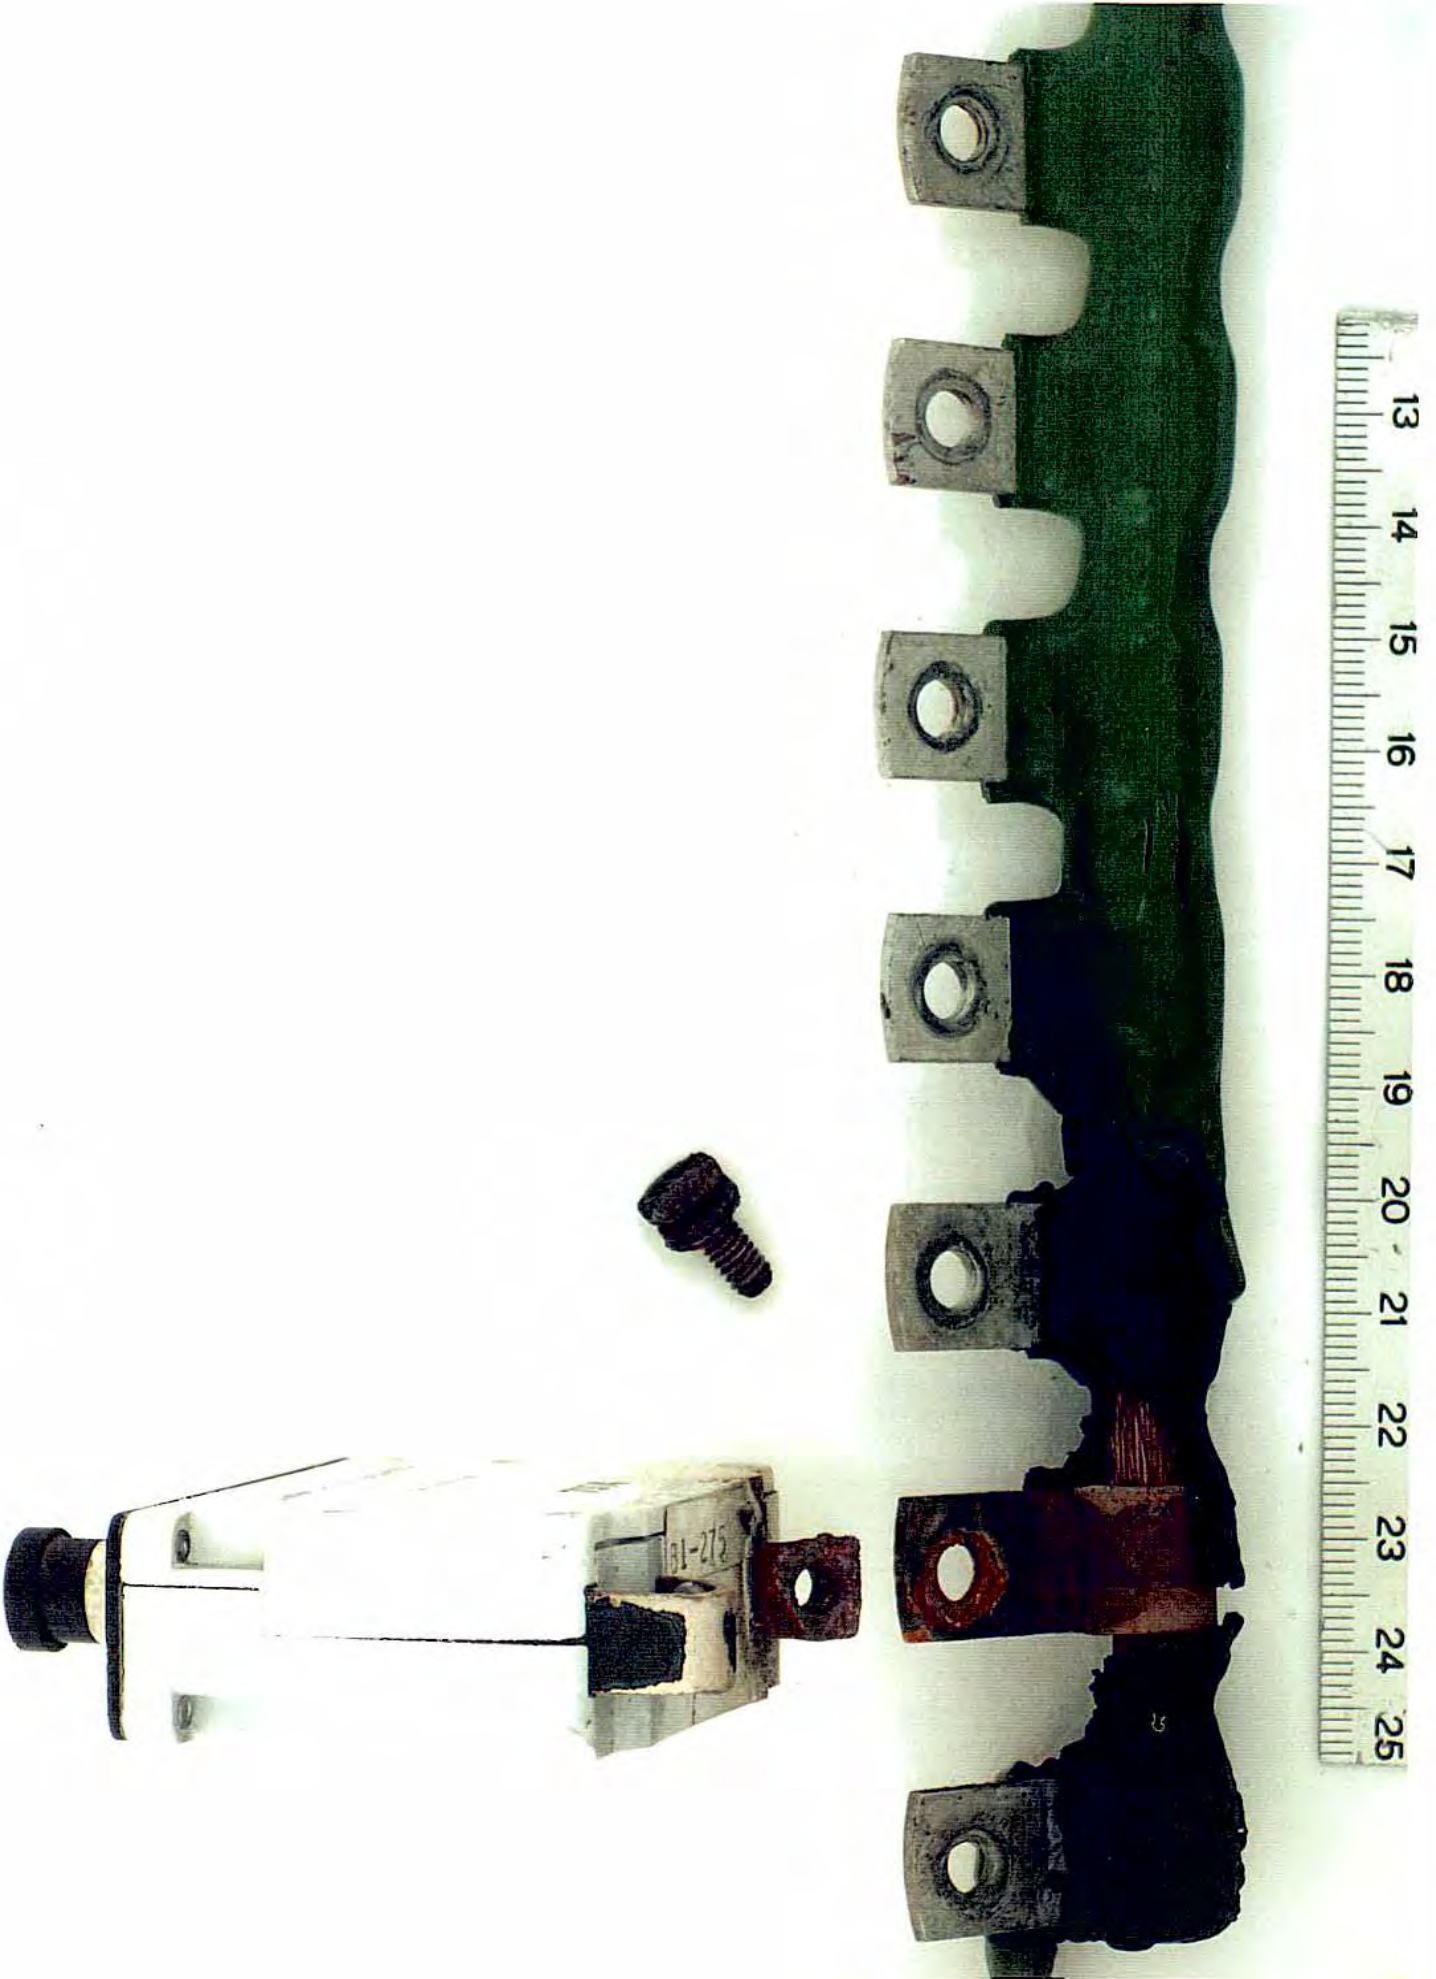
"L/H side Generator Bus Link" (ledning) og automatsikringen B1-275 (Pottier & Brumfield delenummer 104-250-104, serienummer 7914) ble utmontert av HSL og sendt til DNV for undersøkelser. Undersøkelsene viste at den ene av automatsikringens to tilkoblingspunkter hadde tydelige spor etter høy temperatur med nedsmeltet overflate og etterfølgende dannelse av oksidbelegg. Tilkoblingspunktet sitter i direkte kontakt med det temperaturfølsomme bimetallelementet inne i sikringen. Tilsvarende skade ble funnet på tilkoblingspunktet på ledningen (terminalen, se bilde 3). Det ble ikke funnet spor av fremmedelementer i kontaktflaten mellom sikringen og terminalen. En analyse viste at det hovedsakelig var kobber (Cu), kadmium (Cd), tinn (Sn), oksygen (O), jern (Fe), karbon (C) og klor (Cl) på kontaktflatene. Bilde 2 viser at mutteren (av selvlåsende type) på tilkoblingspunktet på automatsikringen hadde sprukket. Sprekkflaten hadde oksidert på samme måte som mutteren for øvrig. Det ble ikke funnet skader på gjengeprofilene på mutteren eller skruen. Skruen ble funnet med splittskive (lock washer) og skive (flat washer).

Undersøkelsene hos DNV avdekket ikke noe som kunne forklare hvorfor det hadde oppstått varmegang i koblingspunktet. De grunnstoffene som ble funnet på kontaktflatene finnes enten i terminalene eller i ledningsisolasjonen. Sprekken i den selvlåsende mutteren har etter DNVs mening mest sannsynlig eksistert før hendelsen, da også sprekkoverflatene var dekket av oksidbelegg. HSL mener imidlertid at det ikke kan utelukkes at sprekken oppstod som en følge av overoppheting, men på et så tidlig tidspunkt at også sprekkoverflaten oksiderte. Selv om sprekken eksisterte før varmegangen oppstod, ville mutteren etter HSLs mening i stor grad opprettholde en selvlåsende effekt fordi den intakte seksjonen danner en C, og på den måten griper om skruen. Det lave tiltrekningsmomentet som ble funnet på den aktuelle skruen kan være påvirket av at kobberet i terminalen har blitt mykt (utglødet) under varmegangen.
