BULLETTIN

BUL: 21/99

-type og reg.: Christen Husky, SE-KNE

Type hendelse: Luftfartsulykke, seilfly skadet av slepeline

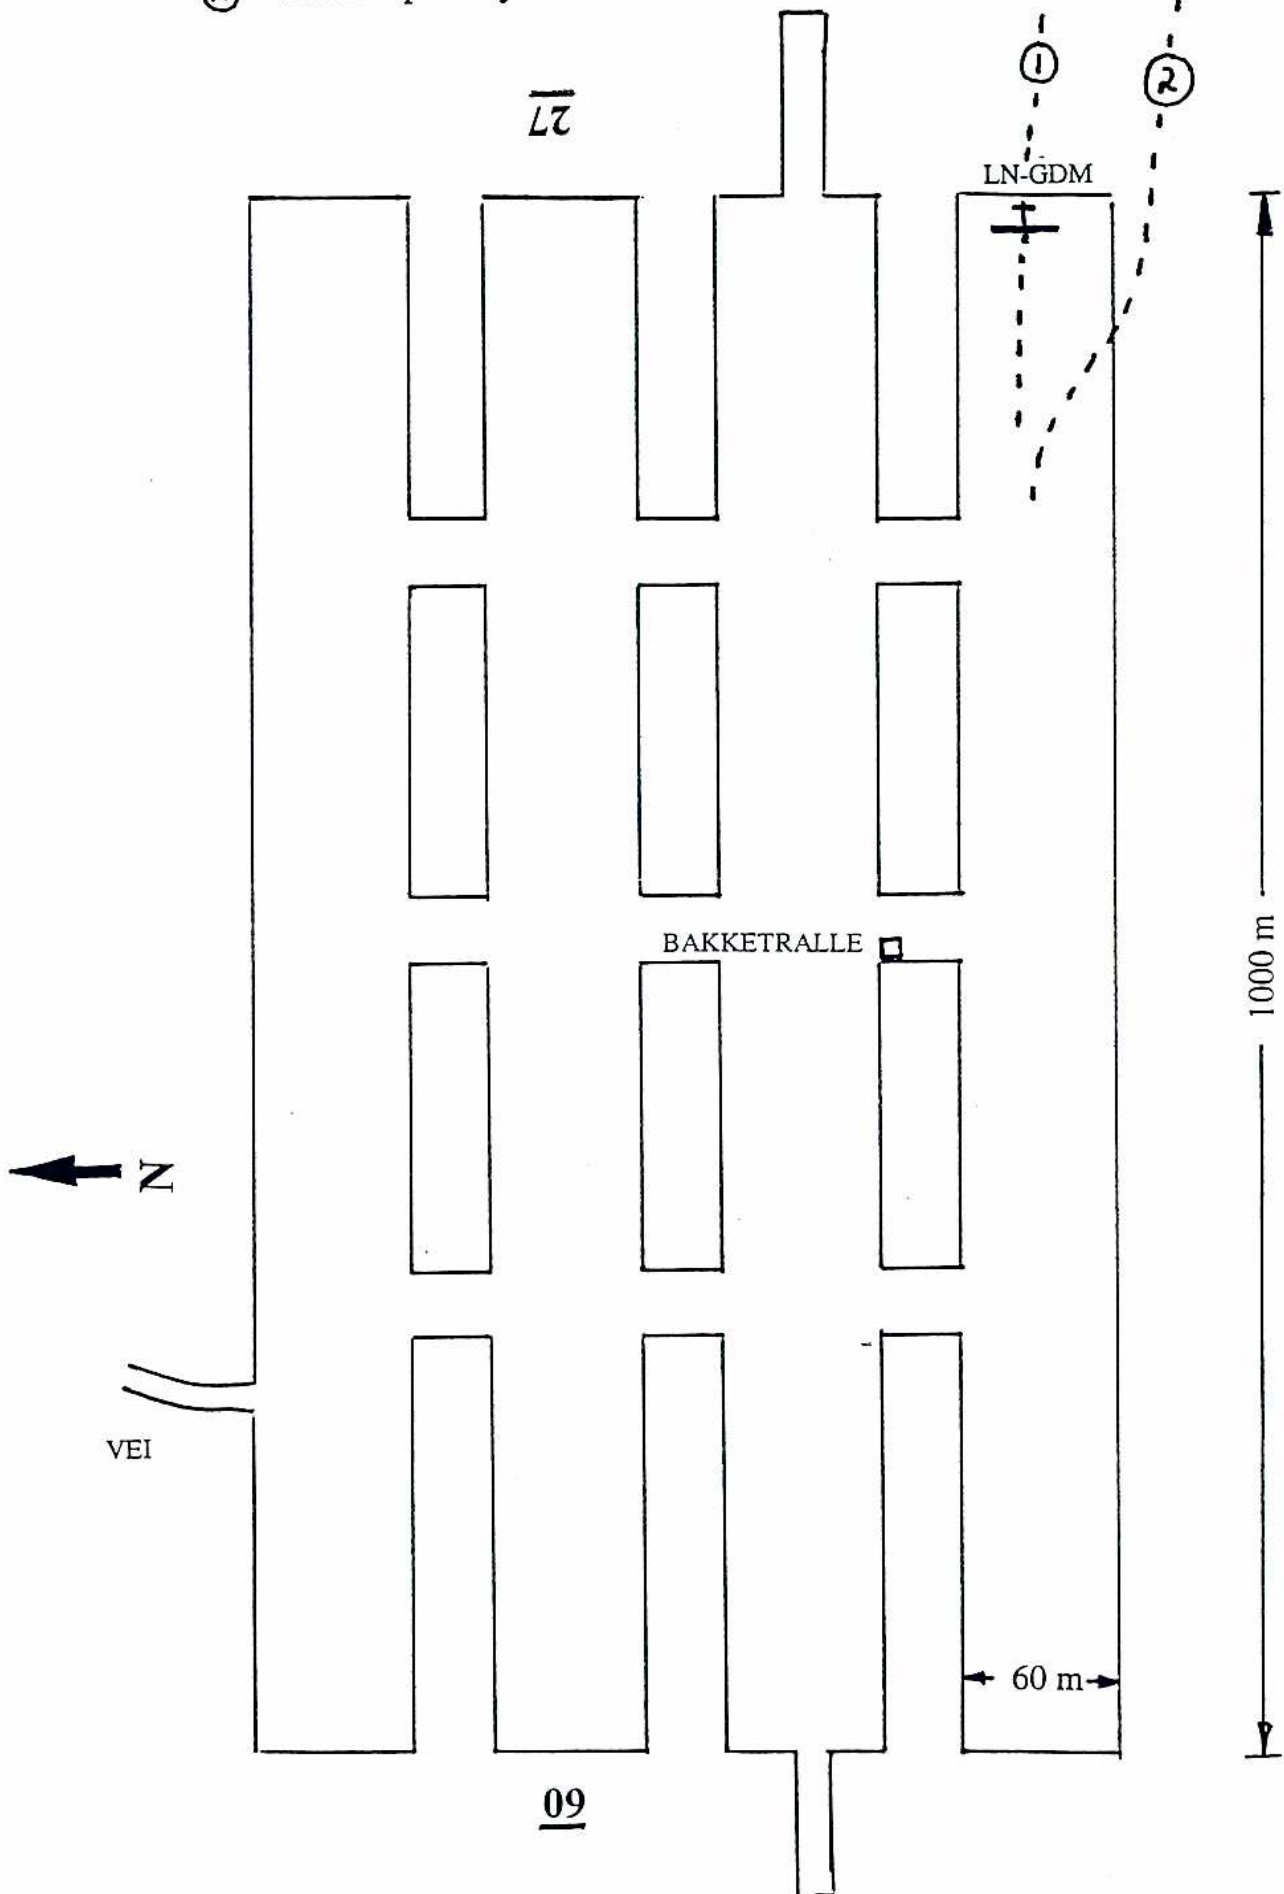
Bilag 1:

”Det var trolig ikke mulig for bakkesjefen å se at SE-KNE hadde etablert en innflyging som førte flyet rett over LN-GDM. Med en avstand på ca. 800 m fra bakketralle til det punktet KNE var etablert på kort finale, kombinert med delvis sideveis projeksjon, er det trolig ikke mulig å optisk avdekke et horisontalt avvik på ca. 50 m”.

- ① Aktuell flygebane SE-KNE
- ② Etablert prosedyre
