RAPPORT

JB 2009/04

RAPPORT OM AVSPORING AV TO CONTAINERVOGNER I GODSTOG 5795 PÅ SKOGEN STASJON 29. APRIL 2008

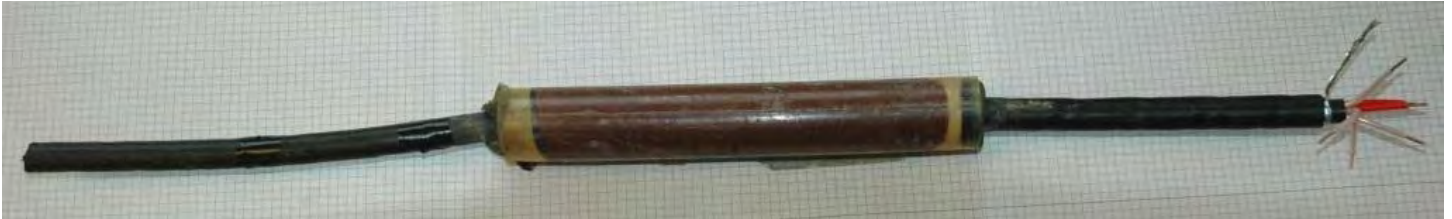
Forsvarets laboratorietjeneste, kjemi og materialteknologi, mottok en kabelmuffe for undersøkelse av mulig kortslutning/overslag i forbindelse med avsporing ved Skogn stasjon, Figur 1.

Figur 1 Oversiktsbilde av kabelmuffe mottatt for undersøkelse.

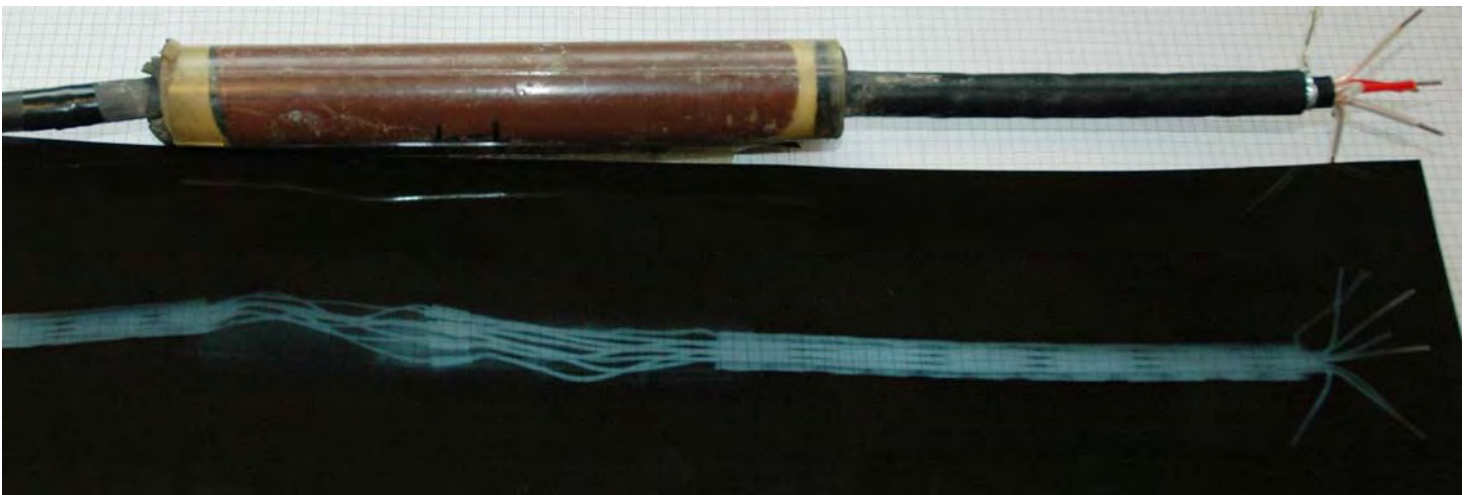
Det ble tatt røntgenbilder av kabelmuffen for å få et bilde av hvordan ledere og kabelskjøter var orientert i muffen. Et oversiktsbilde av muffe med korresponderende røntgenbilde er vist i Figur 2.

Figur 2 Bilde av kabelmuffe med røntgenbilde som viser ledere med skjøter i muffen.

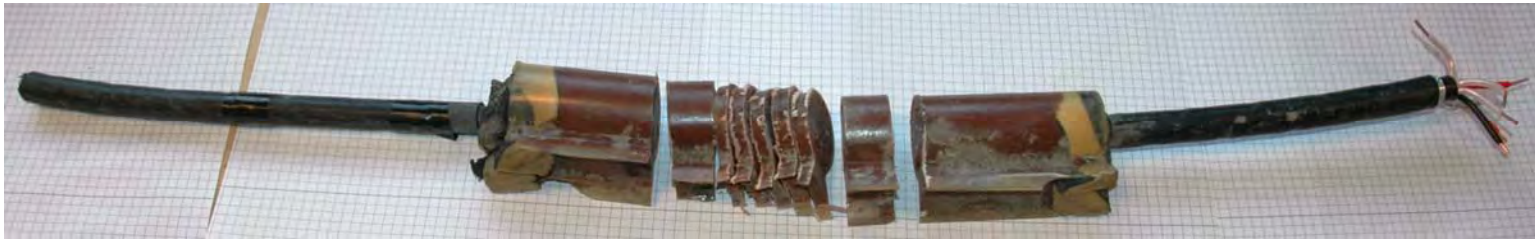
På bakgrunn av røntgenbildene, ble området med kabelskjøter snittet som vist i Figur 4. De enkelte snittflatene ble avfotografert som vist i Figur 5a-p. Under kappingen ble det observert at deler av innstøpningsmassen ikke var herdet (lyse områder i bildene). Dette er illustrert i Figur 6a-c der en tannpirker er satt ned i et uherdet område.

Figur 4 Oversiktsbilde av kabelskjøten etter seksjonering.
