JB Rapport: 2007/02

## **RAPPORT OM ALVORLIGE JERNBANEHENDELSER PÅ SLEPENDEN BLOKKPOST PÅ GRUNN AV SIGNALFEIL VED SANDVIKA STASJON 20. APRIL 2005**

Avgitt  
Februar 2007

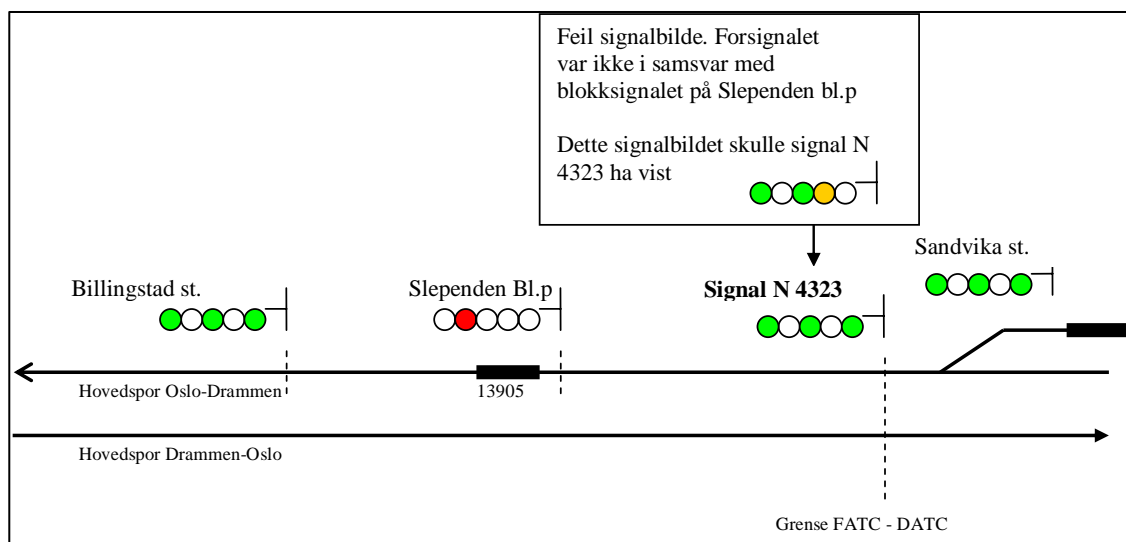
Det var stilt togvei ut fra spor 1 på Sandvika stasjon for tog 12207 ved at utkjørhovedsignal N 4323 viste signal ”kjør” for NSB-tog 12207. Toget passerte utkjørhovedsignalet og forsignalet for Slependen blokkpost viste signal ”vent kjø” (se figur 5). Togets ATC utrustning fikk samme informasjon og toget fortsatte ut på blokkstrekningen i en hastighet på nærmere 82 km/h.

**Figur 5:** Situasjonen kl. 04:42:46, rett før den andre alvorlige hendelsen inntraff. Tog 12207 startet å kjøre ut fra spor 1 på Sandvika stasjon.

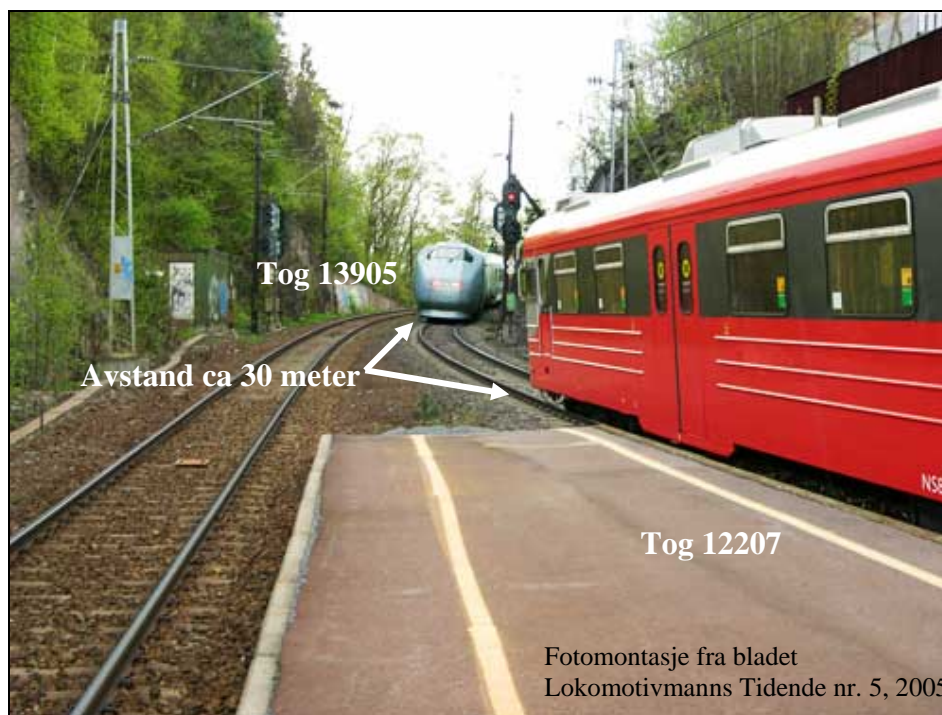
**Figur 16: Togenes stopposisjoner etter hendelse 2**
