## RAPPORT

Avgitt dato: 30.08.2006  
JB Rapport: 7/2006

| - Type og reg.: | EL14.2185 |
| Type hendelse: | Brann/Eksplosjon |

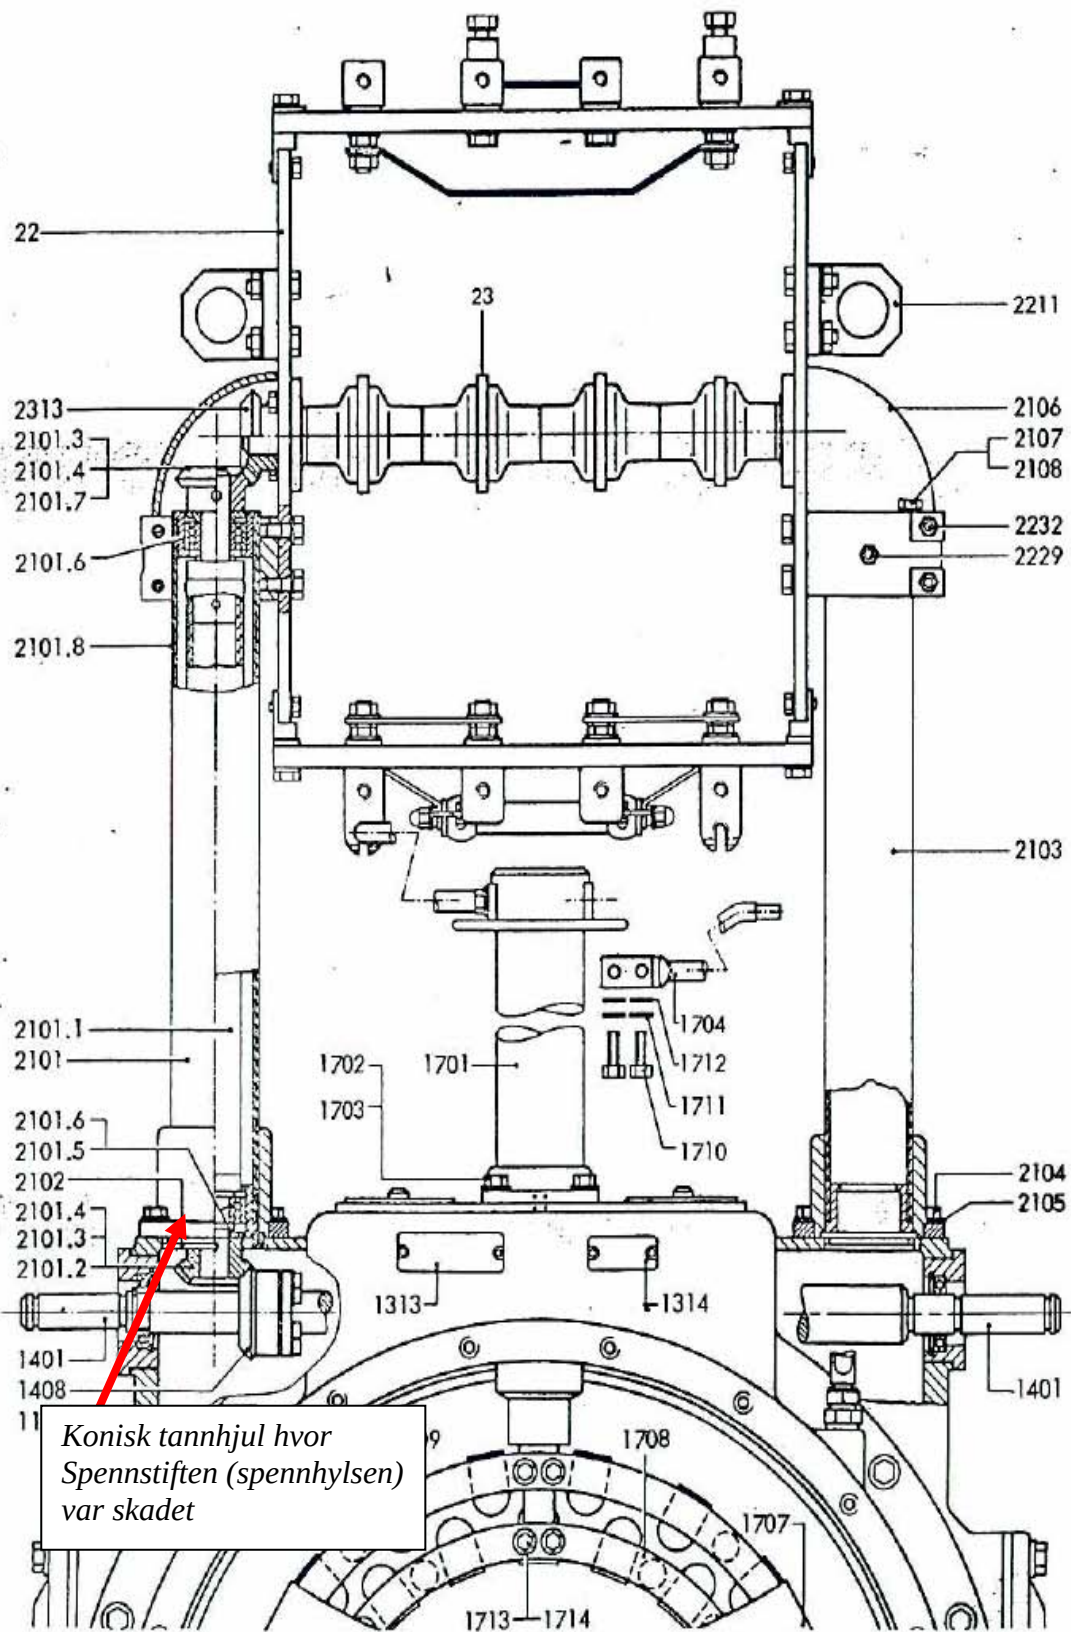
Undersøkelsen viste at spenningsregulatoren hadde skader etter høye strømstyrker. Den resterende oljen inne i trinnvelgerhuset var forurensset av metallrester og lignende. Manuell innlegging av kontakter ble testet, og man oppdaget da at regulatoren ikke opererte i samsvar med gnistbryterne. Dette gav grunnlag for å fortsette undersøkelsen av de mekaniske overføringene i reguleringssystemet. Denne avslørte at den mekaniske overføringen til gnistbryterne ikke fungerte korrekt.

Nedre koniske tannhjul beveget seg ikke. Det ble funnet rester av metall nær dette tannhjulet som viste seg å komme fra en skadet spennhylse. Spennhylsen skal låse tannhjulet til akselen. Hvis denne ødelegges vil tannhjulet gli på akselen, og overføringen til gnistbryterne svikter.

*Figur 4 viser trafo og spenningsregulator. Lokket på trinnvelgerhuset er fjernet. Gnistbryterne sitter over trinnvelgerhuset.*

Havarikommisjonen er informert om at CargoNet AS har iverksatt tiltak med sikte på å unngå tilsvarende ulykker i fremtiden.
