RAPPORT

JB 2008/05

RAPPORT OM AVSPORING ETTER SAMMENSTØT MED SNØSKRED VED STOREKLEVEN PÅ BERGENSBANEN 21. FEBRUAR 2007

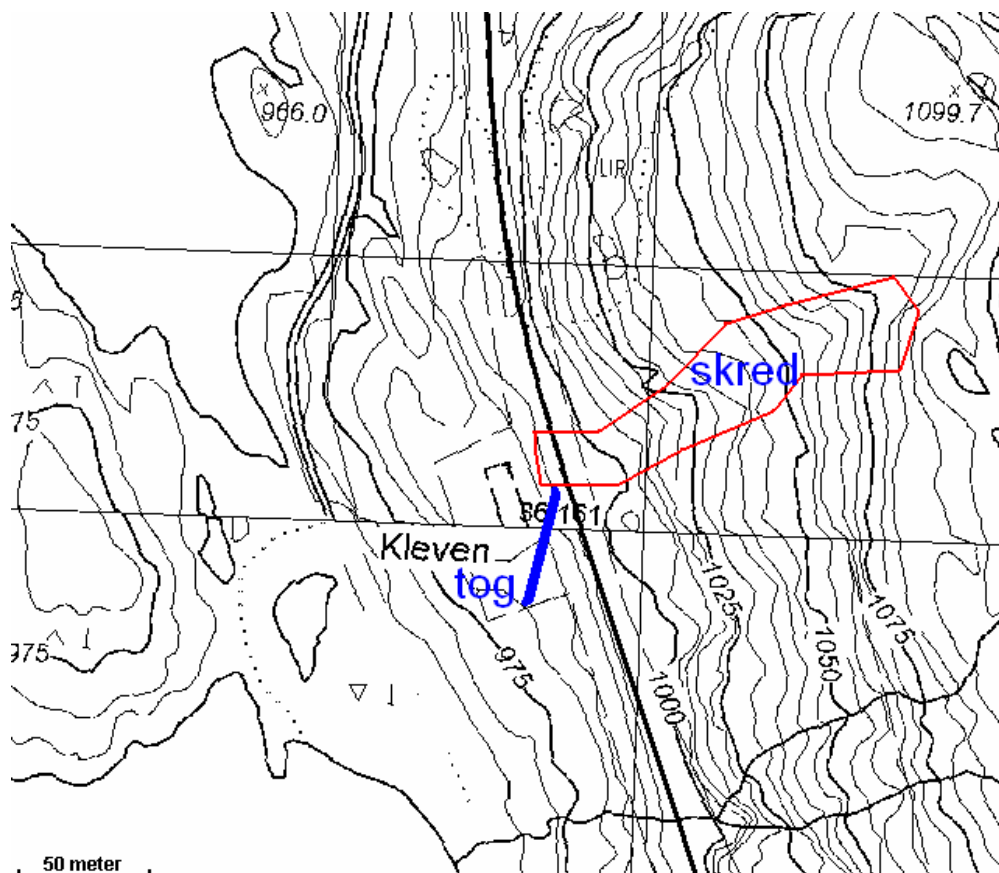
Avsporingen skjedde på tilnærmet rett spor rett etter en venstre kurve. Sporet går på en hylle/fylling i sterkt skrånende terreng.

Figur 2 kart over avsporing. Blå strek markerer de to første vognene.

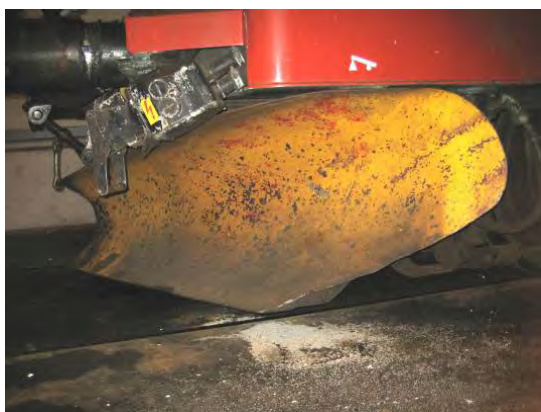
Dette lokomotivet har en standard underliggende snøplog som har vært anvendt på alle elektriske lokomotiv siden El 11. Plogen har en klaring på 10-12 cm til overkant skinne. Plog har en vinkel på ca. 48° grader i forhold til fartsretningen.

Figur 4 underliggende frontplog El 17

Plogens spissing gjør den godt egnet til å rydde snø i høyder opp til 0,5 - 0,7m. Men spissing gjør også at det kan bli betydelige sidekrefter ved møte med harde, skjeve snøfonner.

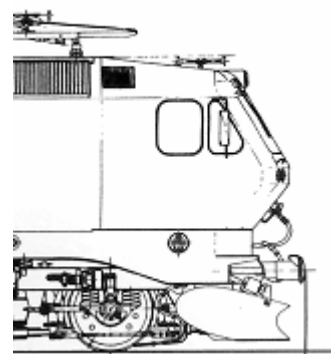
Figur 3 Front El 17

Som det kan sees av figur 4 så har fronten en spiss utforming som kom med El 16 og senere med Di 4. Ved ekstremt store snømengder kan denne fronten bidra til hjulavlastning.

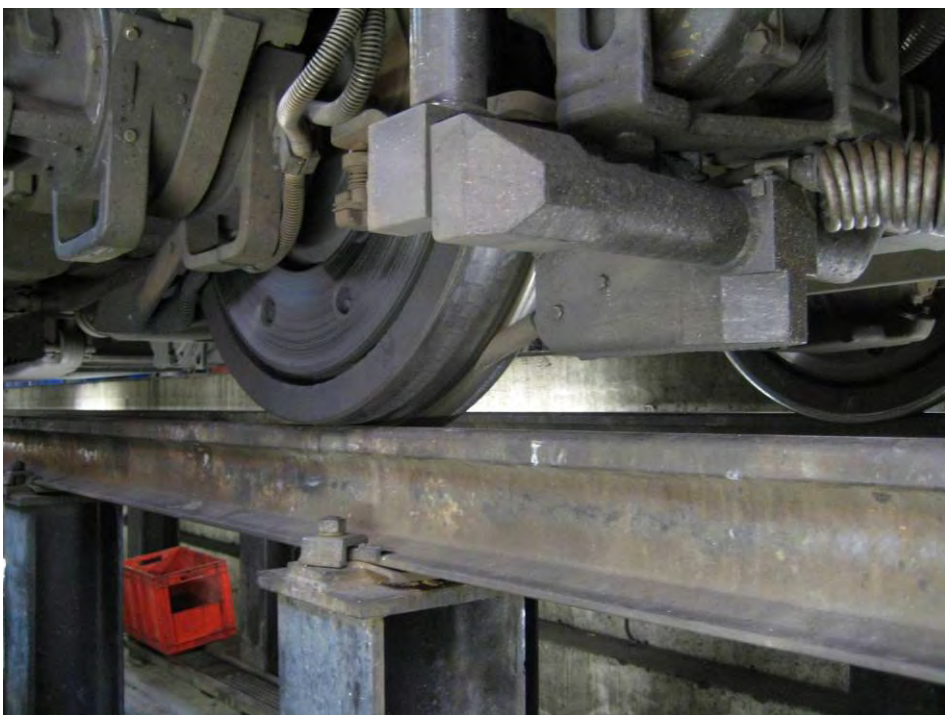
Figur 6 bilde av holder for sanding og "skinnerydder"

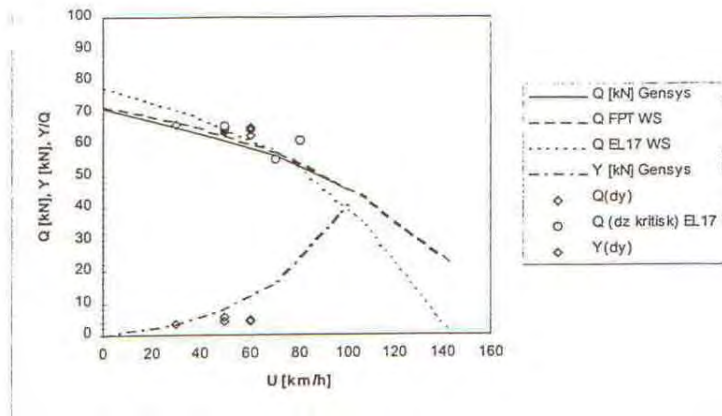
Beregninger og tester har brukbare korrelans. Både beregning og test viser at skjev snøfonn gir en hjulavlastning (Q) både for materiell med frontplog og for type 71. Kjøring i snøfonn gir i hovedsak en nedadvirkende kraft (Z) for alt materiell, men den er liten i forhold til sidekreftene (Y). Side krefter er i test mindre enn beregnet. Motstand ved kjøring i snø er underestimert. Y/Q kommer ikke i kritisk område før ved høy hastighet og El 17 og Type 71(FPT/XT) har sammenlignbare egenskaper

Figure 9, Vertical (Q), lateral (Y) and ratio Y/Q wheel-rail contact forces in the leading bogie vs. train speed (U).
