# RAPPORT

JB 2009/03

## TEMARAPPORT OM PLANOVERGANGER

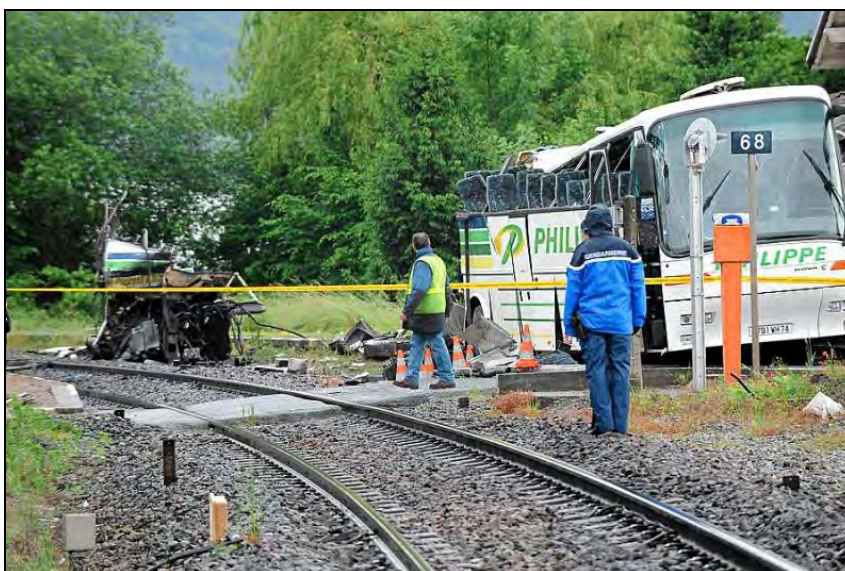
Figur 1: Alvorlig ulykke med mange omkomne på en planovergang i Frankrike 02.06.08.

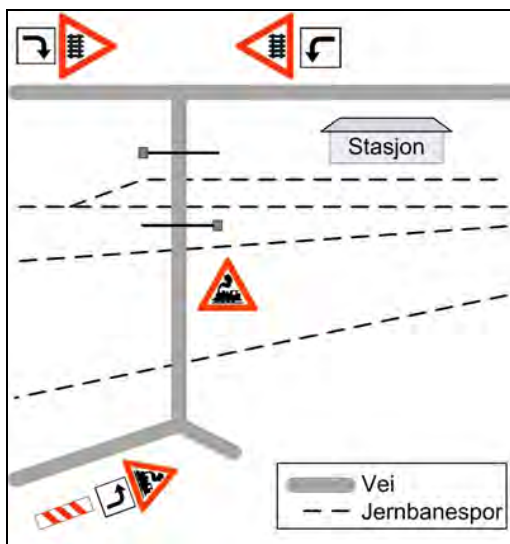
Ved Ranheim stasjon (Figur 18) krysser fire spor veien på kun en kort strekning. De to sporene nærmest stasjonen er sikret med bomanlegg. Ofte har man situasjonen der

bommene er åpne og bilister har klarsignal samtidig som det står et ventende tog på stasjonen.

Figur 18: Situasjonsbilde jernbane/vei på Ranheim.

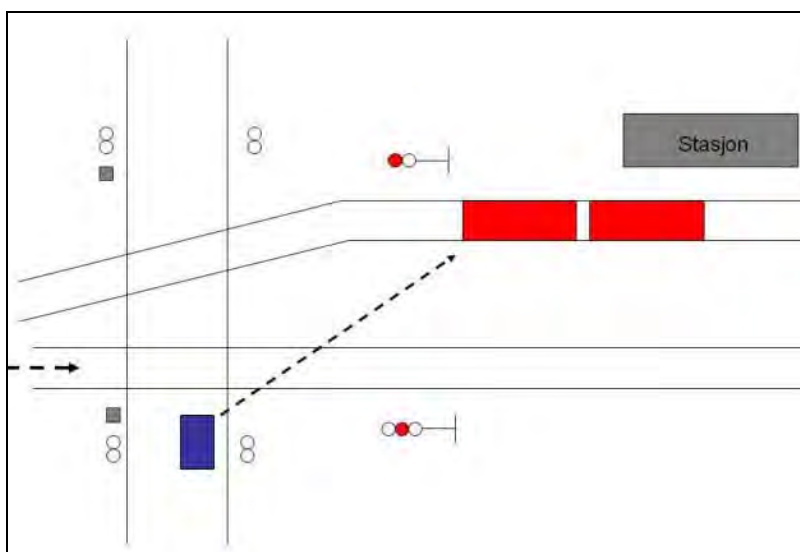
Dersom en bilist holder fokus på det ventende toget (Figur 19) samtidig som bommene begynner å gå ned, er faren at bilisten tror det er toget på stasjonen som skal kjøre og ikke at det kommer et tog fra venstre side. I verste fall kan da bilisten rygge for å komme klar av sporet nærmest stasjonen (Figur 20) og dermed havne tilbake på sporet til det ankomende toget.

Figur 19: Problemstilling Ranheim, del 1.

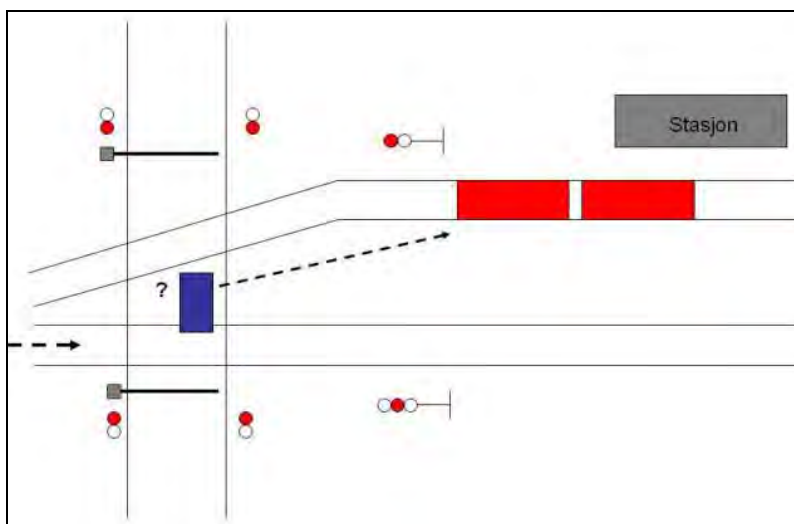
Figur 20: Problemstilling Ranheim, del 2.

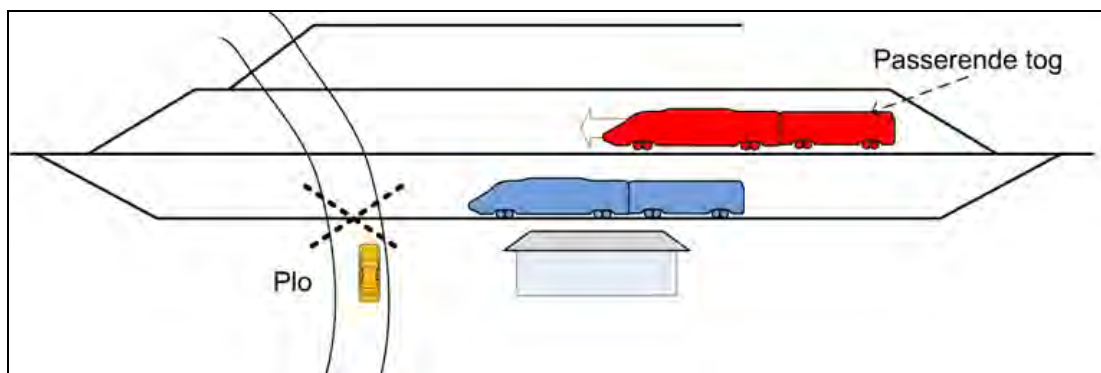
Krysnings- og forbikjøringsproblematikk har man ved planoverganger på stasjoner hvor tog enten krysser eller kjører forbi hverandre. Ofte vil fotgjengere og bilister ha fokus på toget som står stille på stasjonen for å vente på kryssende tog. Faren er at dersom fotgjengere ikke respekterer bommene fordi det antas at de er senket for toget som står stille, så kan det bidra til at de tar sjansen på å krysse planovergangen, men uten tilstrekkelig fokus på det kryssende/passerende toget som kan holde relativt stor fart.

Figur 26: Skisse av krysnings- og forbijøringsproblematikk (tilsvarende Dal st.).

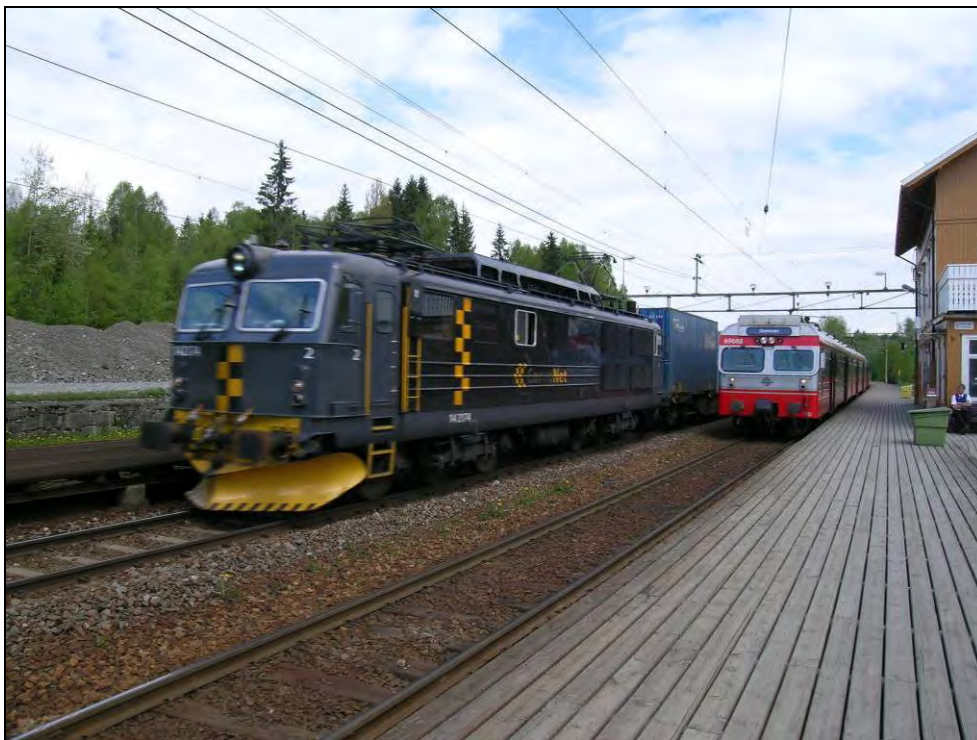
Figur 27: Passerende godstog på Dal stasjon.

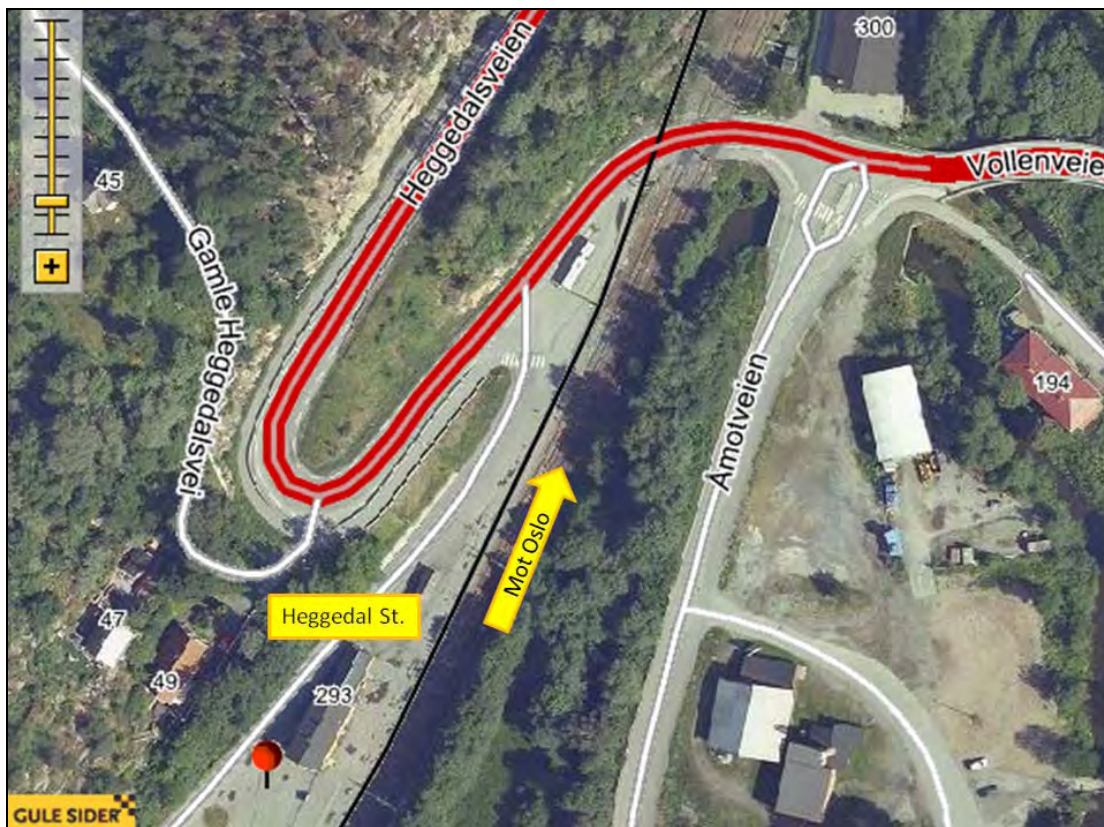
Figur 32: Heggedal Plo.

Heggedal Plo. er en planovergang nær Heggedal stasjon med et ukomplisert trafikkbilde og relativt lav togtetthet, ca 52 togbevegelser i døgnet. Heggedal stasjon har noe kryssingsproblematikk (8 togkryssinger pr. døgn inneværende rutetermin). Planovergangen er utstyrt med helbommer, diodematriser i signal mot vei og lydvarsling. Bommene har blinkende, røde diodematriser.

Ved tog mot Oslo ligger bommene nede i ca 4 min 20 sek. Det går ca 1 min 30 sek fra bommene begynner å gå før ankommende tog i det hele tatt er synlig og det går ca ett tog hver vei i timen.

Mangelfull design, at bommene ligger uforholdsmessig lenge i forkant av togavgang

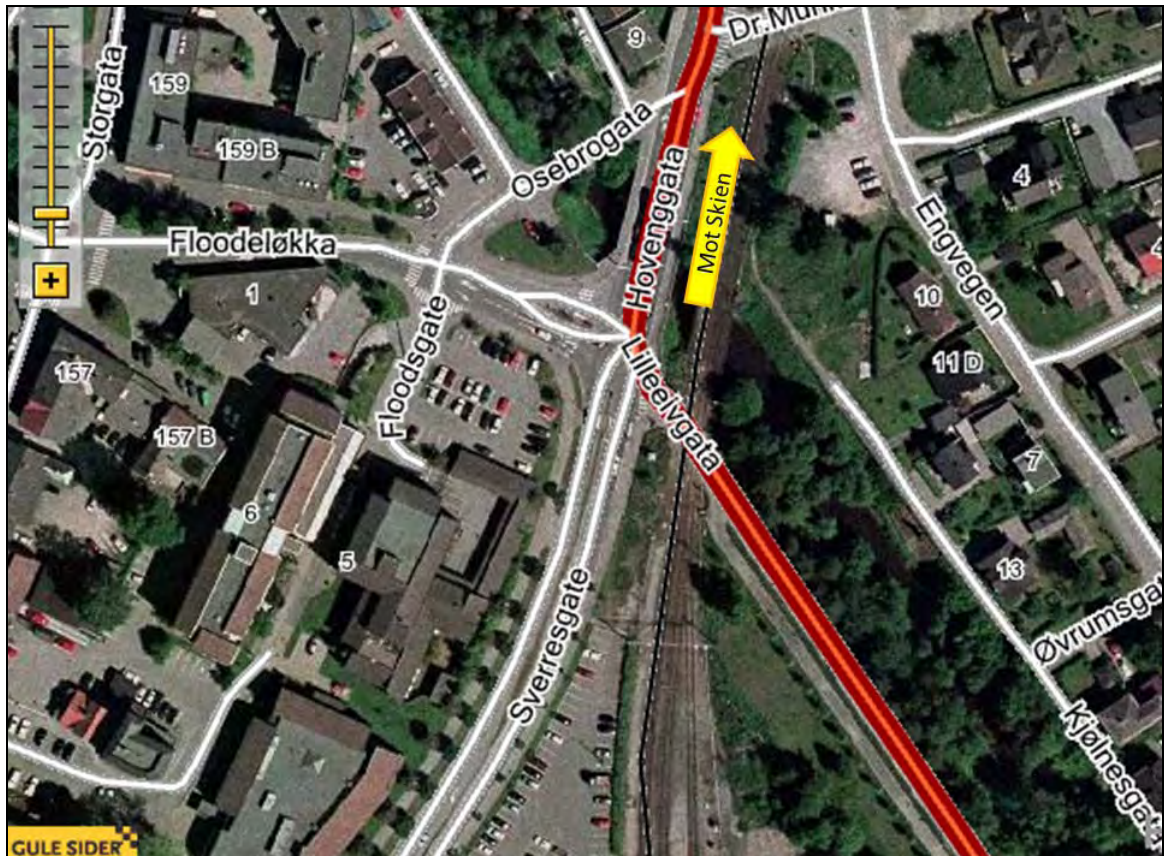
Figur 35: Porsgrunn Plo. (Lilleelvgata).

Porsgrunn Plo. er en planovergang nær Porsgrunn stasjon med et komplisert trafikkbilde i form av et lysregulert kryss med stor trafikkbelastning. Planovergangen er utstyrt med helbommer, lys og lydvarsling. Det er diodematriser i lyssignal mot vei og på selve bommene. Det er også normale trafikklys siden dette er et veikryss (se figur under). Det er ca 38 togbevegelser i døgnet ved Porsgrunn Plo.. Befaring ble foretatt 21. mai 2008.

Selve planovergangen er kun en liten del av et større kaos i form av flere lyskryss både med og uten planoverganger. Det er meget stor trafikk og tungtrafikk over planovergangen, da dette er hovedveien mellom E18 og Skien. Kombinasjon med mye trafikk og en "skiltjungel" har medført at dette krysset har vært et problem i flere tiår.

Det ble også sagt at det ofte var tekniske problemer med bommene vinterstid pga. salting. At salting av veien opphører før planovergangen har liten effekt i dette tilfellet, da trafikken på stedet er så stor at bilene drar med seg saltlake ut på planovergangen uansett. Dette skaper driftsproblemer på veisikringsanlegget, da saltet kortslutter utløsningsfeltet på planovergangen. Dette medfører at bommene blir liggende nede også når det ikke kommer tog, noe som kan bidra til å svekke respekten for veisikringsanleggene, selv om denne funksjonen er fail safe.

Mangelfull design, planovergangens signaler kommer i konflikt med trafikkryssets signaler og skaper usikkerhet. Mengden trafikk er også mye større enn det krysset opprinnelig ble laget for.

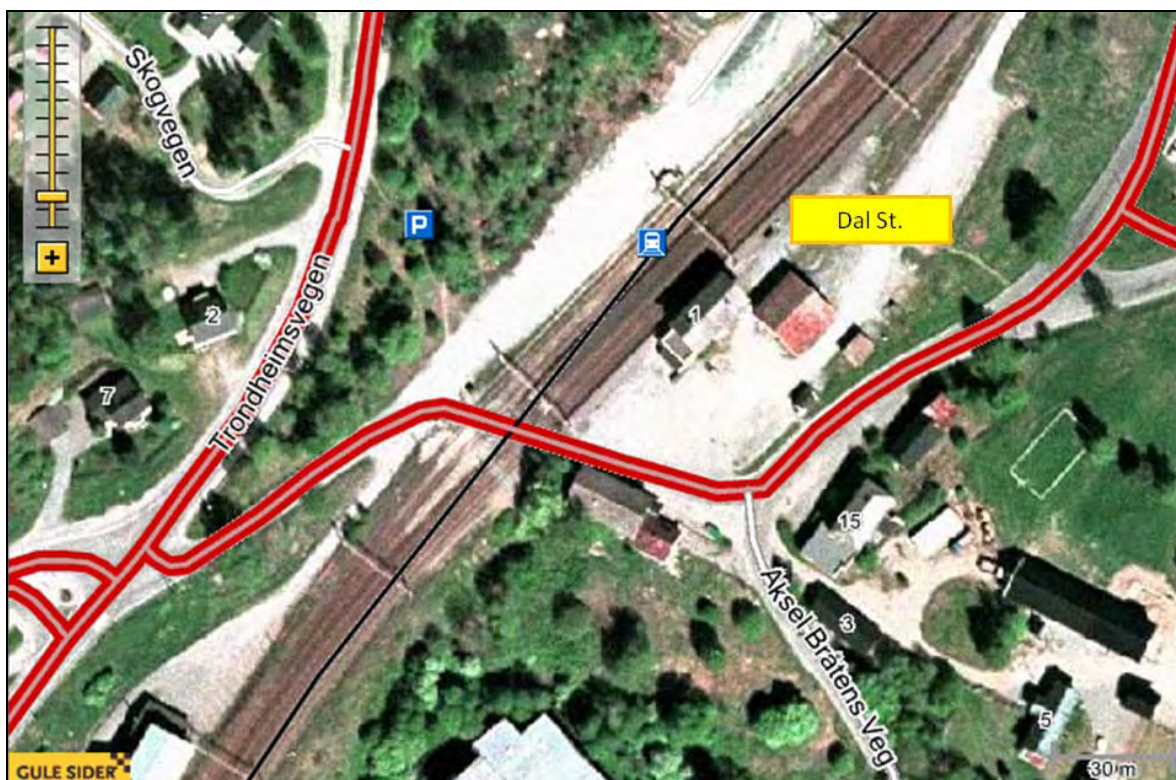
Figur 39: Dal Plo.

Under befaringen observerte havarikommisjonen en krysning mellom et lokaltog som snur på Dal stasjon og et godstog. Ved denne krysningen lå bommene nede i ca 7 min 15 sek. I denne perioden stod lokaltog mot Oslo og ventet på stasjonen.

En av de store risikoene med denne planovergangen er trolig det fokus som et stillestående tog på stasjonen får samtidig som et annet tog passerer bak dette. Dersom noen tar sjansen på å krysse linjen til tross for bommene, risikerer man at et annet tog som blir delvis skjult av det stillestående toget kommer i høy fart.

Et annet problem er at sikten for så vel fotgjengere som bilister er svært dårlig når man blir stående på stasjonssiden av planovergangen og skal over til Trondheimsvegen. Bildet på neste side (Figur 40) viser hvordan ventende tog, perrong og hus stenger for sikten fra bommene ved planovergangen.

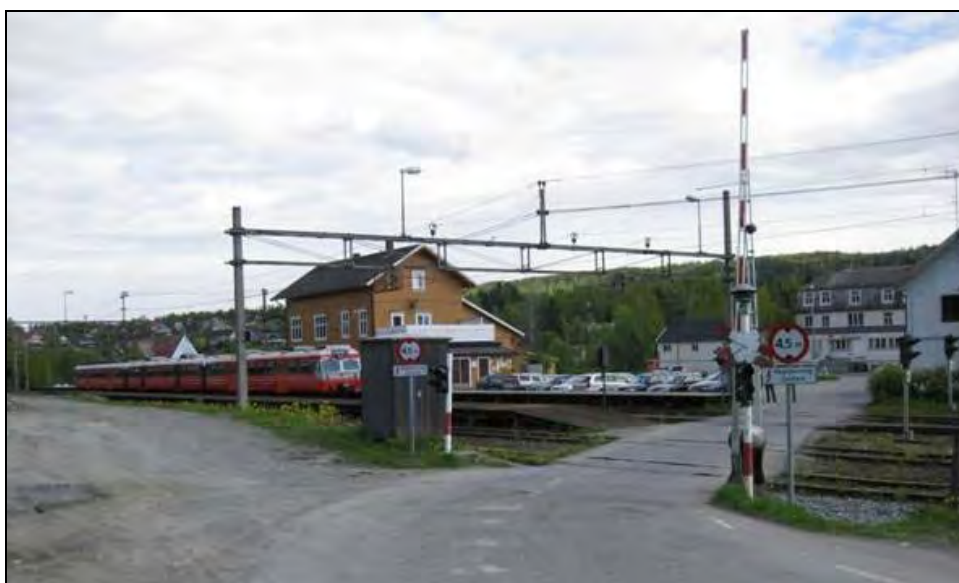
Figur 41: Dal stasjon, planovergangen og ventende lokaltog.

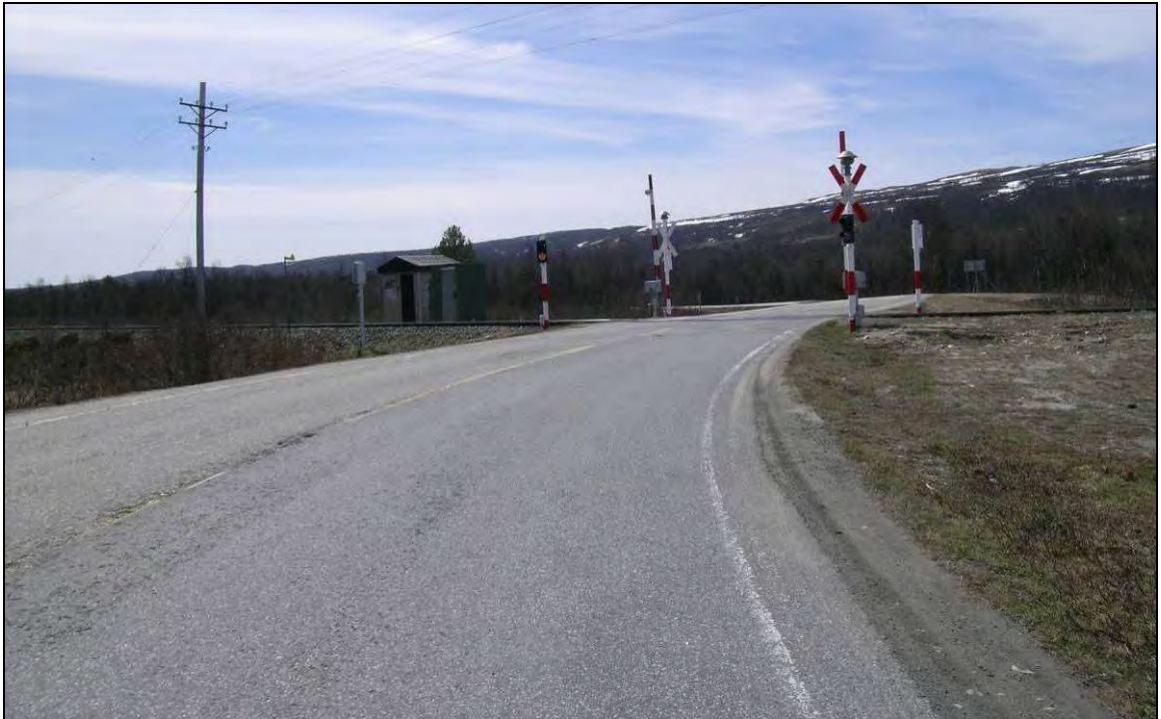
Figur 42: Befaring på Harborg Plo., Rørosbanen.

Harborg Plo. er utstyrt med halvbommer, lyd og lysvarsling. Det er diodematriser i lyssignalene, og på bommene. Inn mot planovergangen når man kommer nordfra (se Figur 43) er det en ferist i veibanen som muligens bidrar til å redusere farten.

Bommer og lyssignal ved Harborg Plo. og Nesvoll Plo. er ofte utsatt for skader som følge av påkjørsler. Utformingen av de to planovergangene er i stor grad lik. Hendelsene skjer på den siden av planovergangen der veien går fra å være en forholdsvis lang rett strekning og inn i en sving før planovergangen.

Ved Harborg Plo. og Nesvoll Plo. er bommer og lyssignal ofte utsatt for skader som følge av påkjørsler. Dette skjer som oftest i vinterhalvåret og kan tyde på at førerne ikke klarer å tilpasse farten tilstrekkelig før planovergangen. Utformingen av de to planovergangene er i stor grad lik. Siden hendelsene skjer på den siden av planovergangen der veien går fra å være en forholdsvis lang rett strekning og inn i en sving før planovergangen, kan manglende oppmerksomhet på at man kommer til en planovergang og dermed skal senke farten virke som den mest sannsynlige årsak.

Som en følge av et samarbeidsmøte mellom Jernbaneverket, Statens Vegvesen og Politiet er det bestemt at Harborg Plo. og Nesvoll Plo. skal utstyres med varslingskilt med gule blinkende lys, tilsvarende det som finnes på Jømna Plo. på Solørbanen og Tomsbakken Plo. på Vestfoldbanen (se figurer under).

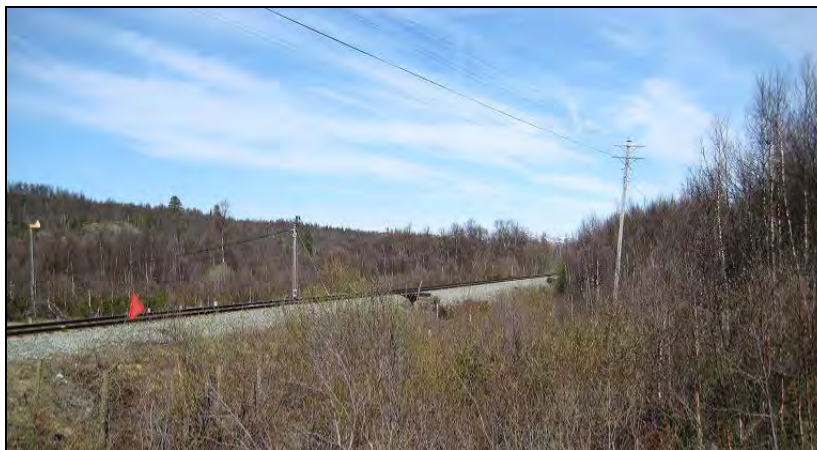
Begge planovergangene er forskriftsmessig skiltet og siktforholdene er gode. Hendelsene skjer nær sagt alltid på den samme siden, dvs. sørgående trafikk ved Harborg og nordgående trafikk ved Nesvoll, som i begge tilfeller er i enden av en lang, rett strekning som slutter i skarp sving inn mot planovergangen (se Figur 43 og Figur 44). Begge planovergangene er skiltet med anbefalt fartsgrense 40 km/t.

Figur 45: God sikt ved Nesvoll Plo., Rørosbanen.

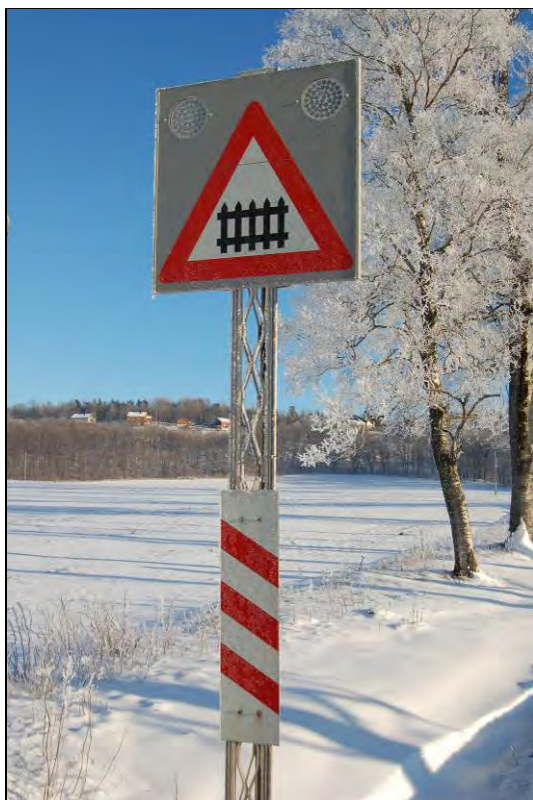
Figur 46: Varslingsskilt ved Tomsbakken Plo., Vestfoldbanen.

Varslingssystemet består av to skilt med vekselvis blinkende lys på hver side av veien. Disse er koblet til Jernbaneverkets signalsystem. Bilistene vil passere et fareskilt med blinkende lys (et på hver side av Plo.) før de kommer til rødt lys ved bommen. Når lyset ved planovergangen skifter til rødt og bommene legges ned, vil lysene på skiltene begynne å blinke.

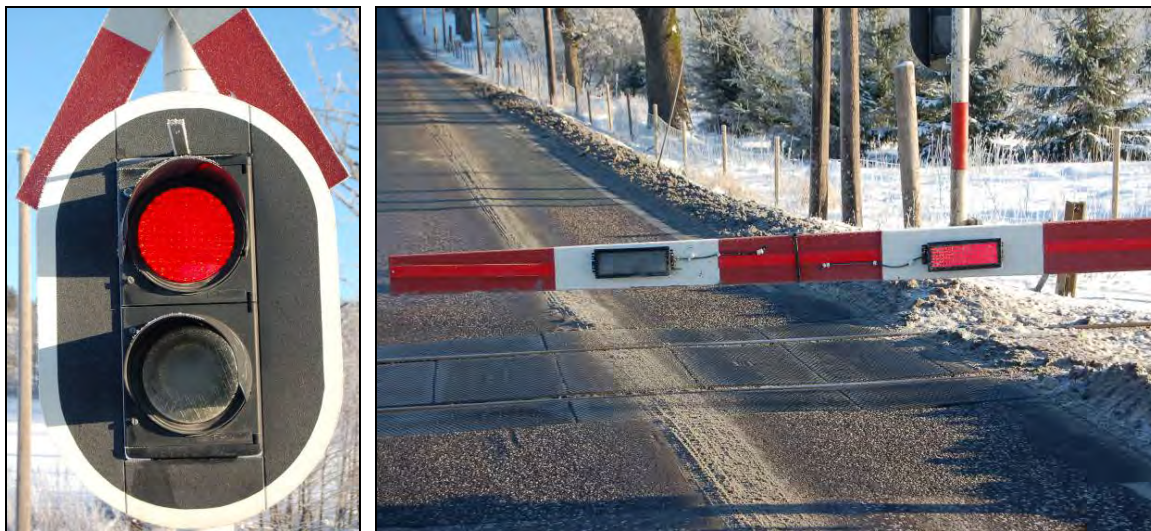
Tomsbakken er i tillegg utstyrt med en sort skjerm rundt signal mot vei som bidrar til å fremheve signalet, fordi kontrasten blir bedre enn uten skjerm. Bommene er utstyrt med pendlende røde diodematriser som fungerer slik at det alltid er ett av dem som er synlig når bommen er nede. "Rumlefeltet" inn mot planovergangen på hver side er med på å gjøre bilisten oppmerksom på at farten skal reduseres. For at dette skal være effektivt er det nødvendig med jevnlig vedlikehold siden feltet slites ned.

Figur 47: Skjerm som fremhever signalet og pendlende varselslys på bom.

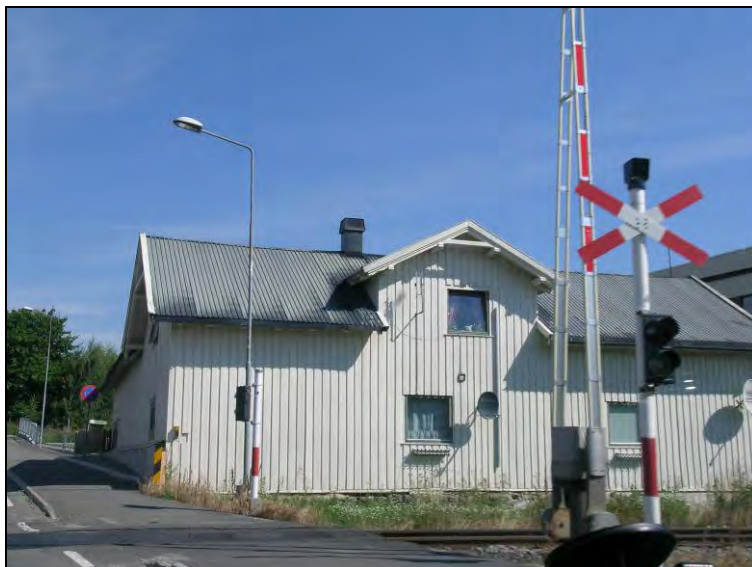
I noen tilfeller har lokale forhold krevd ytterligere skilting/varsling enn regelverket pålegger, eksempler på det er varselskiltet ved Tomsbakken Plo. (Figur 46), og den ekstra lykten på toppen av andreskorset på Hjellum Plo. ved Hamar (Figur 48). Dette er eksempler på positive tiltak der man ser at det generiske regelverket for skilting ikke er nok, og en har derfor konstruert egne spesialløsninger. For at disse skal være effektive er det viktig at de er entydige og ikke mulig å feiltolke.

Figur 48: Ekstra signallys (rødt) på toppen av andreakors.

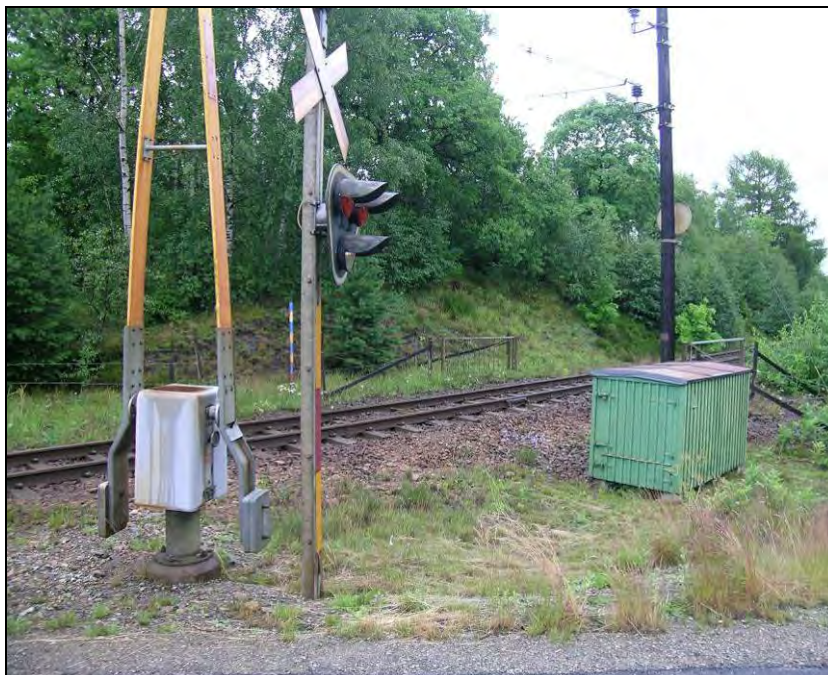
Figur 55: Eksempel på en kiosk som ikke hindrer sikt (Sverige).

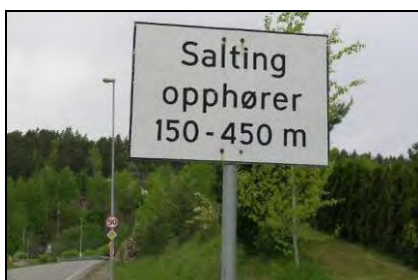
Figur 60: God skilting.

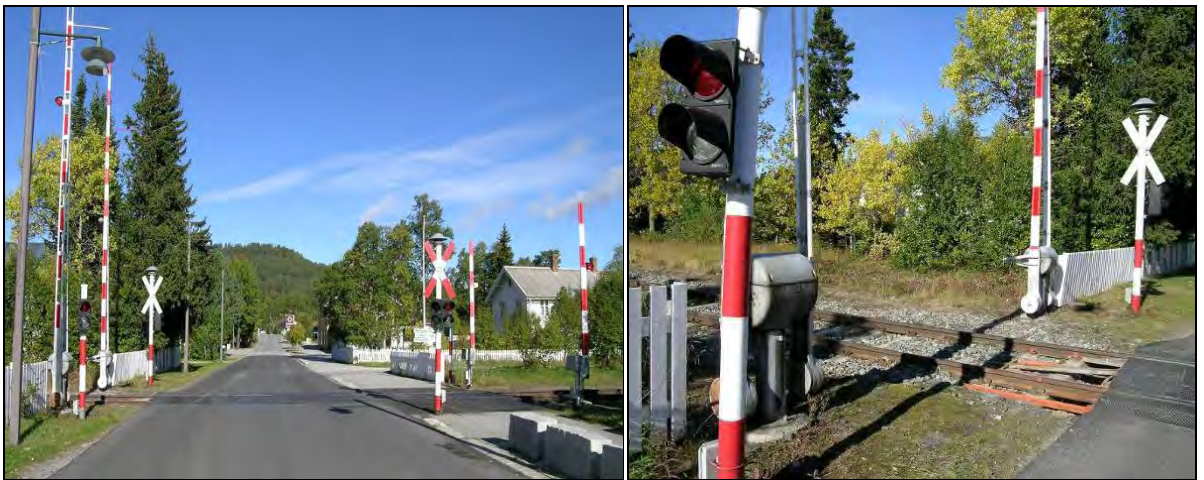
I henhold til regelverket skal bommene plasseres på hver sin side av veien. Til tross for dette finnes det likevel eksempler på planoverganger der bommene er plassert på samme side, f.eks. Ranheim (Figur 58), Os (Figur 61) og Moss søndre (Figur 62). Dette er i noen tilfeller gjort av hensyn til annen infrastruktur, slik som kloakkledninger etc. Argumentet mot å ha bommene på samme side er at kjøretøy som blir fanget inne mellom bommene har mindre sjanse til å komme seg bort uten å kjøre ned bommen.

Figur 61: Bommer på samme side (Os).

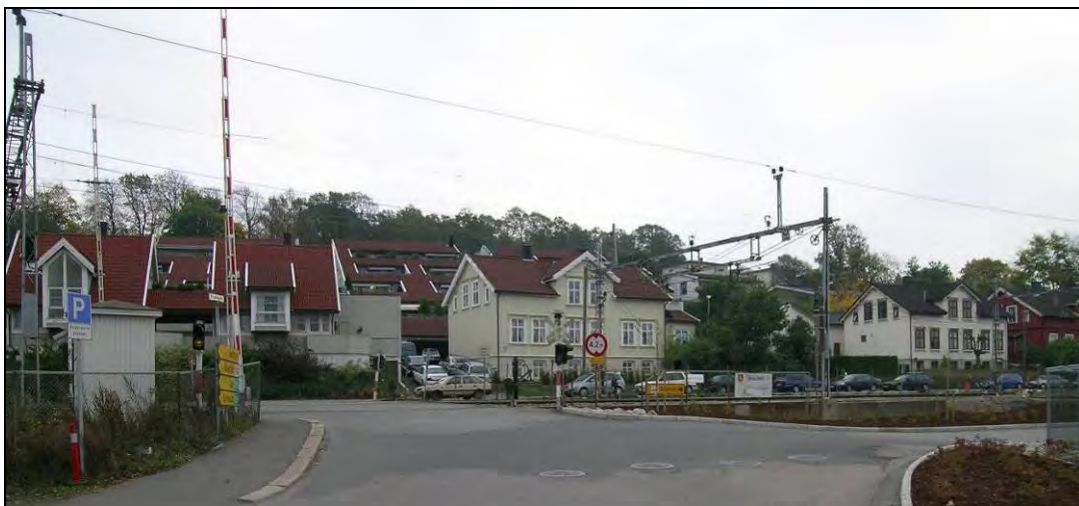
Figur 62: Bommer på samme side (Moss søndre).
