RAPPORT

JB 2009/01

TEMARAPPORT OM BRANN/RØYKUTVIKLING PÅ OSLO T-BANE 2005-2007

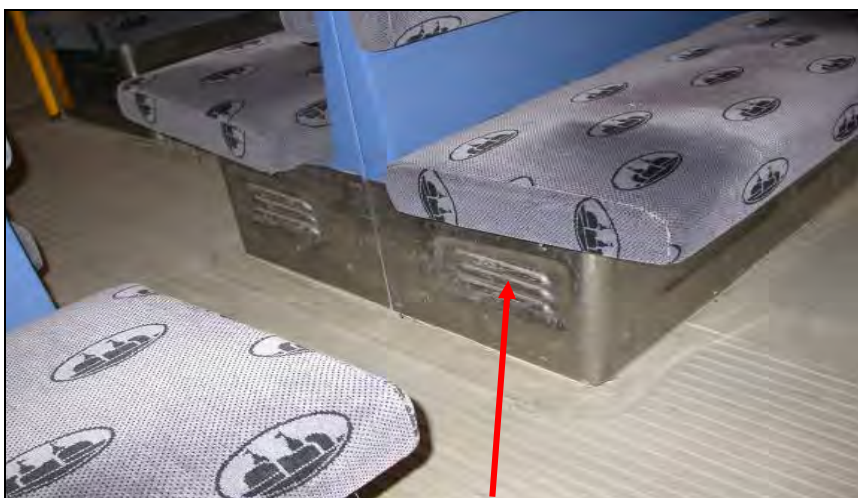
Figur 21: Bilde som viser hvor varmluft kommer opp fra kjørebremsemotstand og inn i passasjerrommet på vogner type T1000 og T1300.

Dersom det oppstår feil med viftemotoren blir ikke kjørebremsemotstanden forsynt med kjøleluft. En direkte konsekvens av dette er at kjørebremsemotstanden kan overopphetes og dermed avgi røyk og gasser, som strømmer inn til passasjerrommet i T-banetoget. De fleste røyk- og branntilløp har hatt sin årsak i overopphetet kjørebremsemotstand. I tillegg vil overoppheting av isolatormaterialene og tilhørende tekniske innretninger avgi gasser.

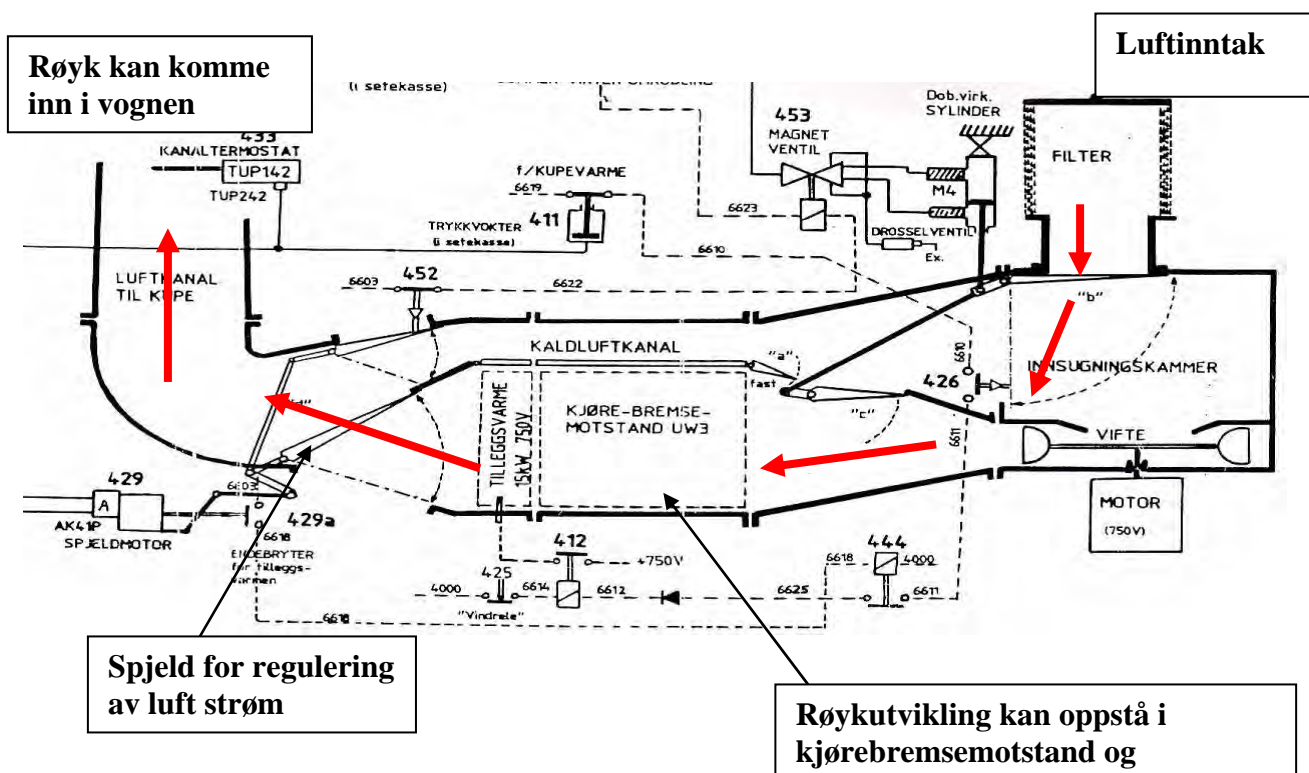
Figur 22: Skisse av kjølesystemet for kjørebremsemotstanden.

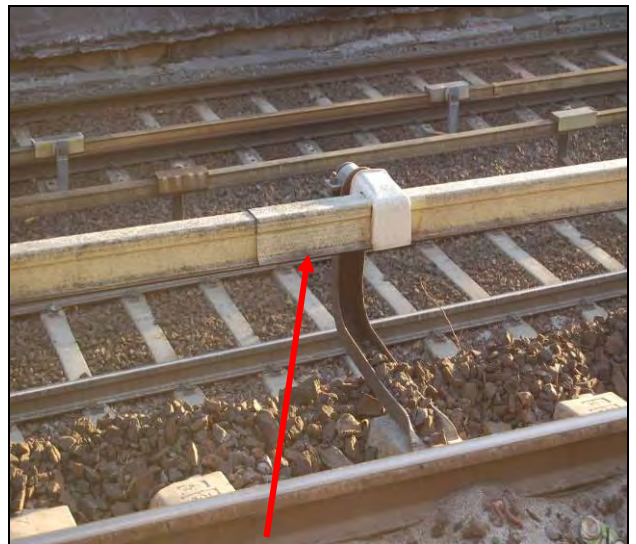
Strømskinnebukken er av stål med svært liten avstand til underlagsplaten, noe som kan føre til overslag. Det er funnet isolatorer med sprekker og av feil type. På Furusetbanen var strømskinnen montert ved feil temperatur, noe som gjorde at den ikke var montert med riktig spenn. Dette forholdet gjør at skinnen kan forskyve seg.

Figur 24: Bilde av strømskinne som forsyner T-banetog med 750 volt likestrøm gjennom togets strømsko.
