VEI Rapport: 2007/01

**RAPPORT OM VELT MED VOGNTOG PÅ RV 44 VED TENGS I EIGERSUND OG PÅ  
RV 44 VED SIREVÅG I HÅ 15. SEPTEMBER 2005**

Avgitt  
April 2007

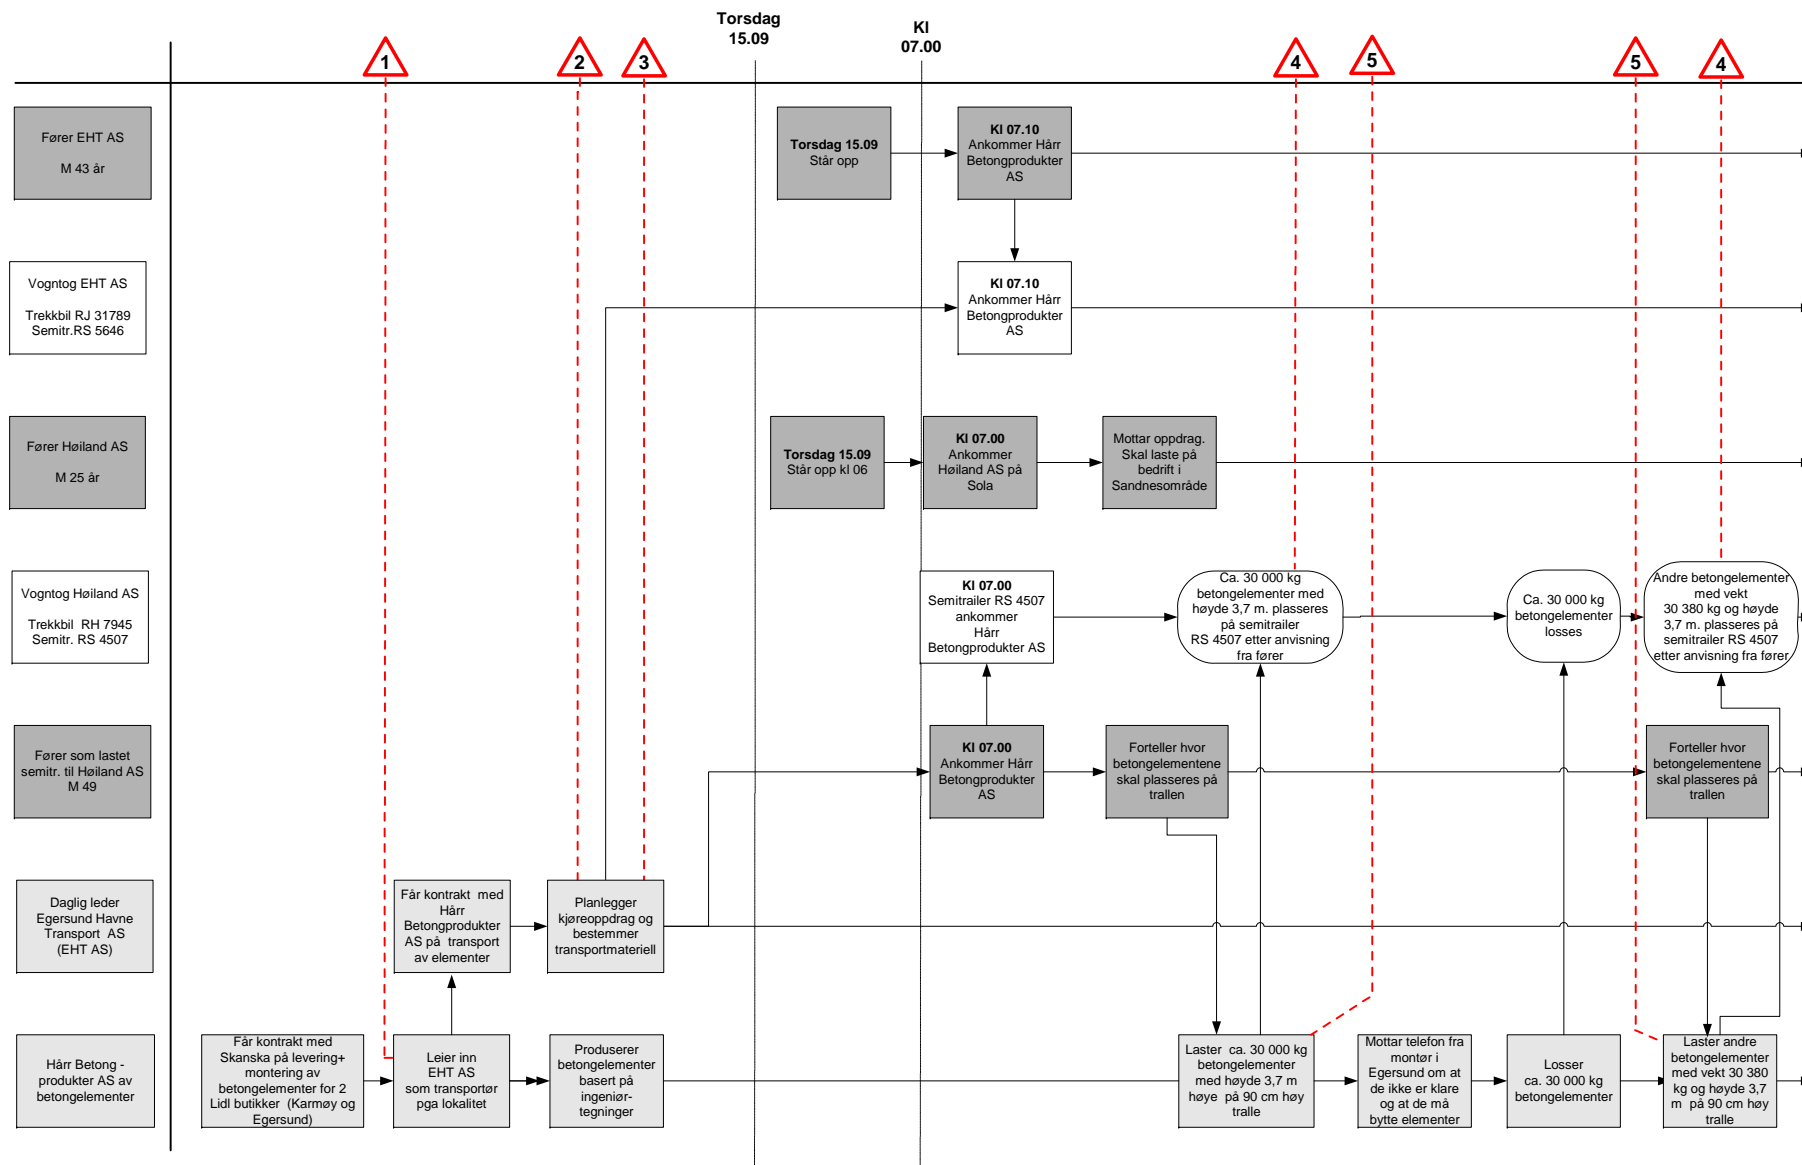
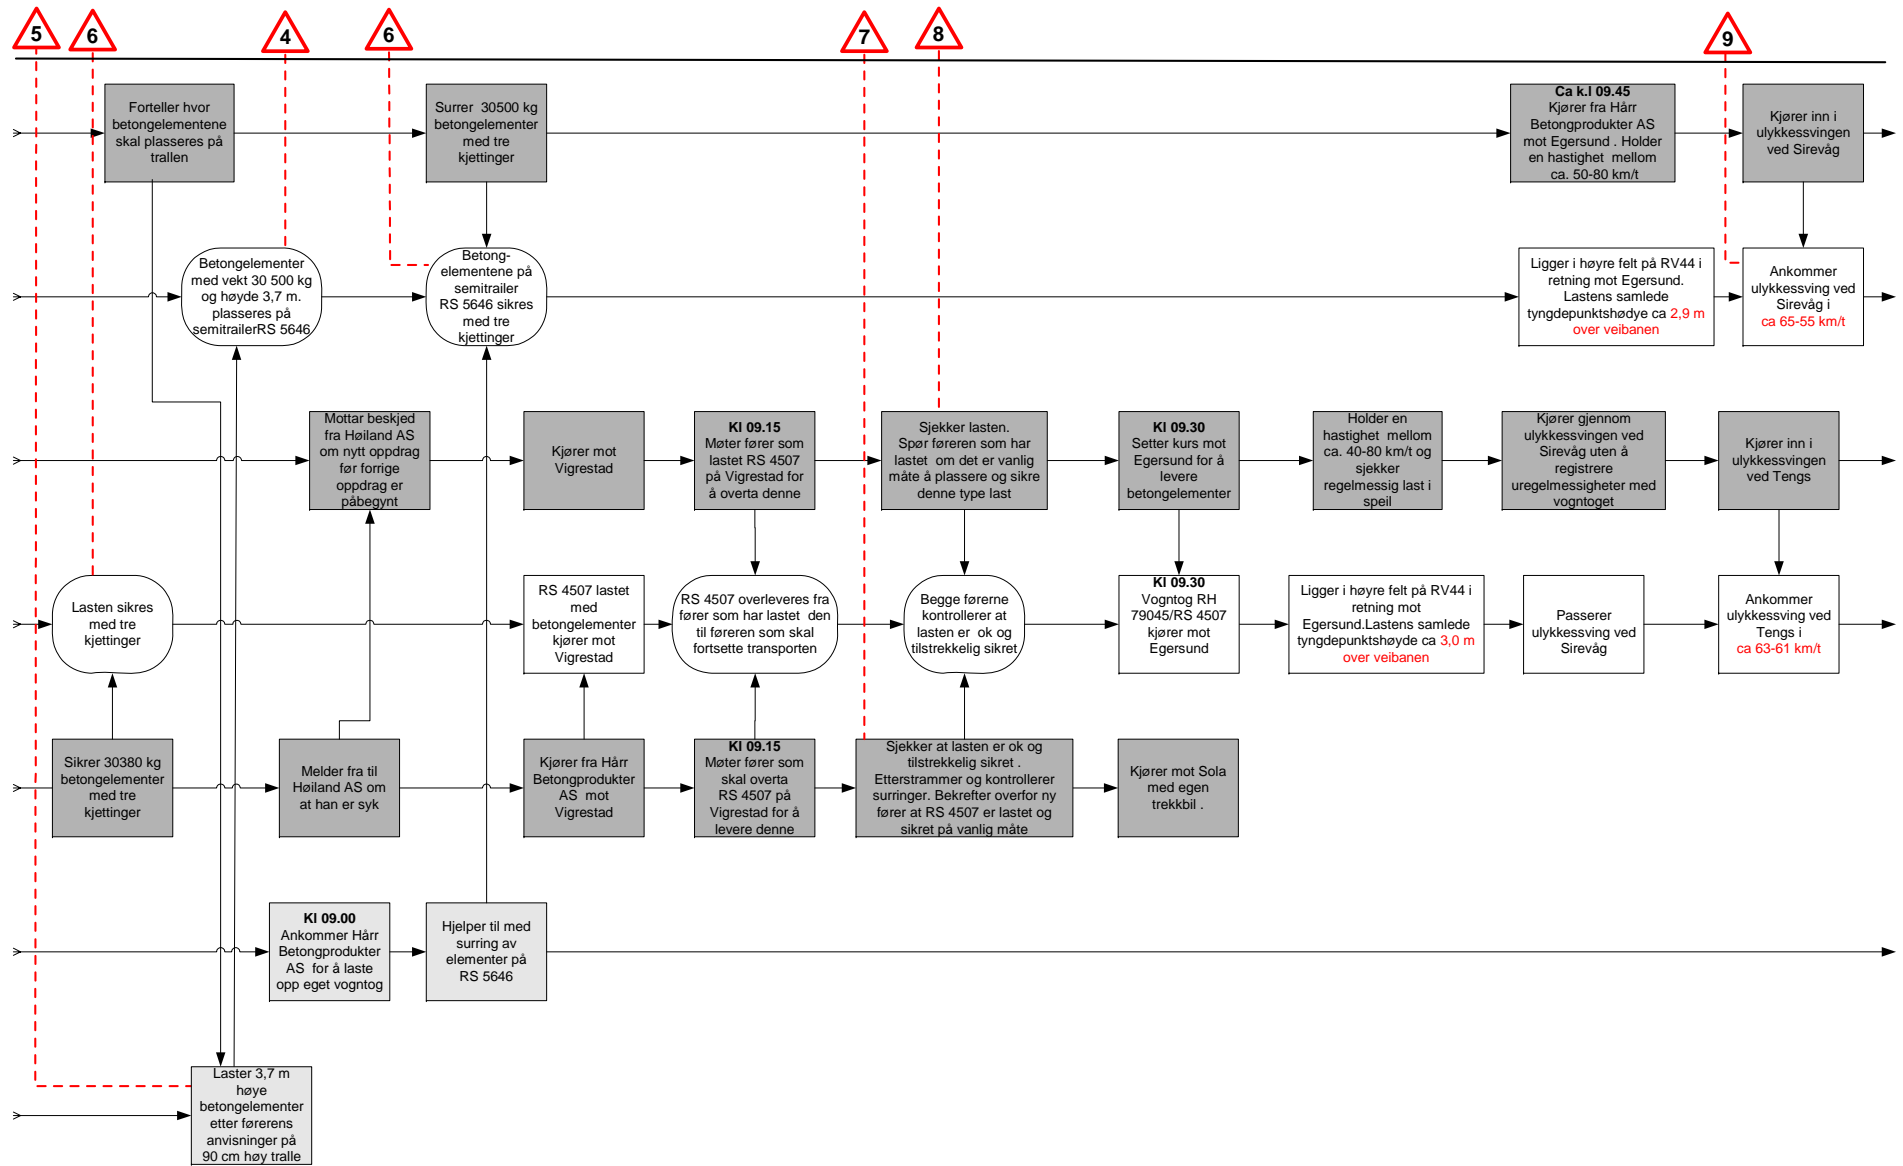
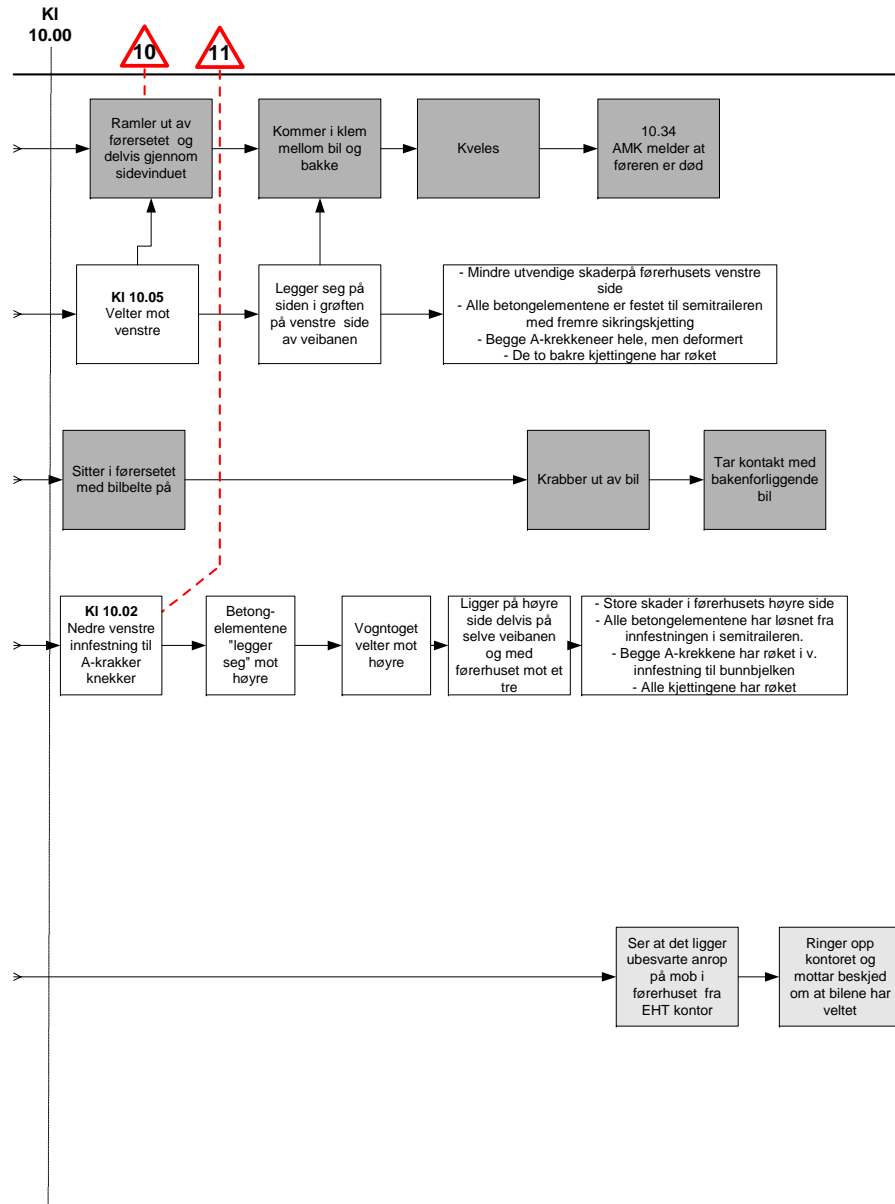
### STEP-diagram for ulykker på Rv44 ved Tengs og Sirevåg 15.09.2005 - side I

- Sikkerhetsproblemer**
1. Hårr Betongprodukter AS har ikke satt sikkerhetskrav til transportøren, og transportøren er ikke sikkerhetsvurdert.
  2. Planlegger oppdrag uten å gjennomføre risikovurdering.

3. Planlegger transport med materiell som ikke er egnet for oppdraget.
  4. Vogntogenes totalhøyde ca. 4,7 m og totalvekt ca. 50 000 kg. Lastens samlede tyngdepunkt er sideforskjøvet. Førerne oppfatter ikke risikoen ved å kjøre med vogntogene.
