**RAPPORT OM MØTEULYKKE MELLOM PERSONBIL OG VOGNTOG PÅ  
E136 VED TRESFJORD I VESTNES 19. FEBRUAR 2006**

Avgitt  
Desember 2007

Dato og tidspunkt:	Søndag 19. februar 2006 kl. 1420	
Ulykkessted:	Tresfjord/Fagervikane i Vestnes kommune, Møre og Romsdal	
Vegnr, hovedparsell (hp), km:	E136, hp 06, km 10,02	
Ulykkestype:	Møteulykke i kurve	
Kjøretøy type og kombinasjon:	Trekkbil med semitrailer	Personbil
Type transport:	Godstransport, løyvepliktig	Privat persontransport

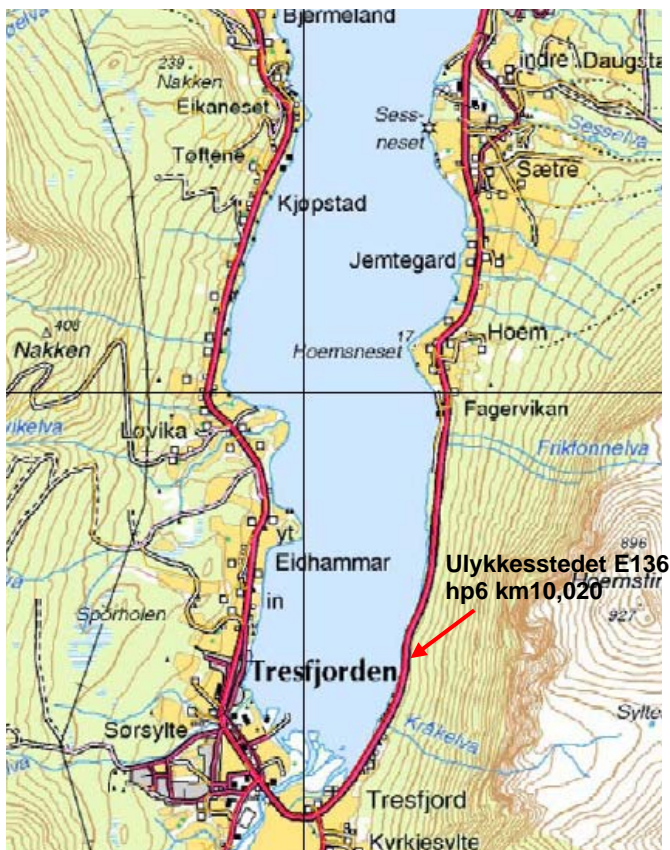
Figur 2: Ulykkesstedet ved Tresfjord.

Personbilen skrenset sidelengs og traff vogntoget midt i fronten med høyre side. Personbilen ble skjøvet bakover med vogntogets retning i ca. 25 m før kjøretøyene stanset. Høyre side på vogntoget hadde fulgt veiskråningen langs veibanen og begge kjøretøyene stoppet delvis utenfor veioppmerkingen (hvit kantlinje).

Personbilen ble kraftig sammentrykket og deformert i sammenstøtet med vogntoget. Føreren i personbilen og tre av passasjerene omkom på stedet. Passasjerer i baksetet på venstre side overlevde med alvorlige skader, og ble fraktet til Ålesund sykehus med luftambulans. Føreren av vogntoget var fysisk uskadet etter ulykken.
