RAPPORT OM LUFTFARTSULYKKE OMBORD PÅ M/S BUCENTAUR
DEN 19. APRIL 1983 MED BELL 212 LN-OQV

FLYHAVARIKOMMISJONEN

RAPPORT OM LUFTFARTSULYKKE OMBORD PÅ M/S BUCENTAUR DEN
19. APRIL 1983 KL 1439 MED BELL 212 LN-0QV

Typebetegnelse: Bell 212

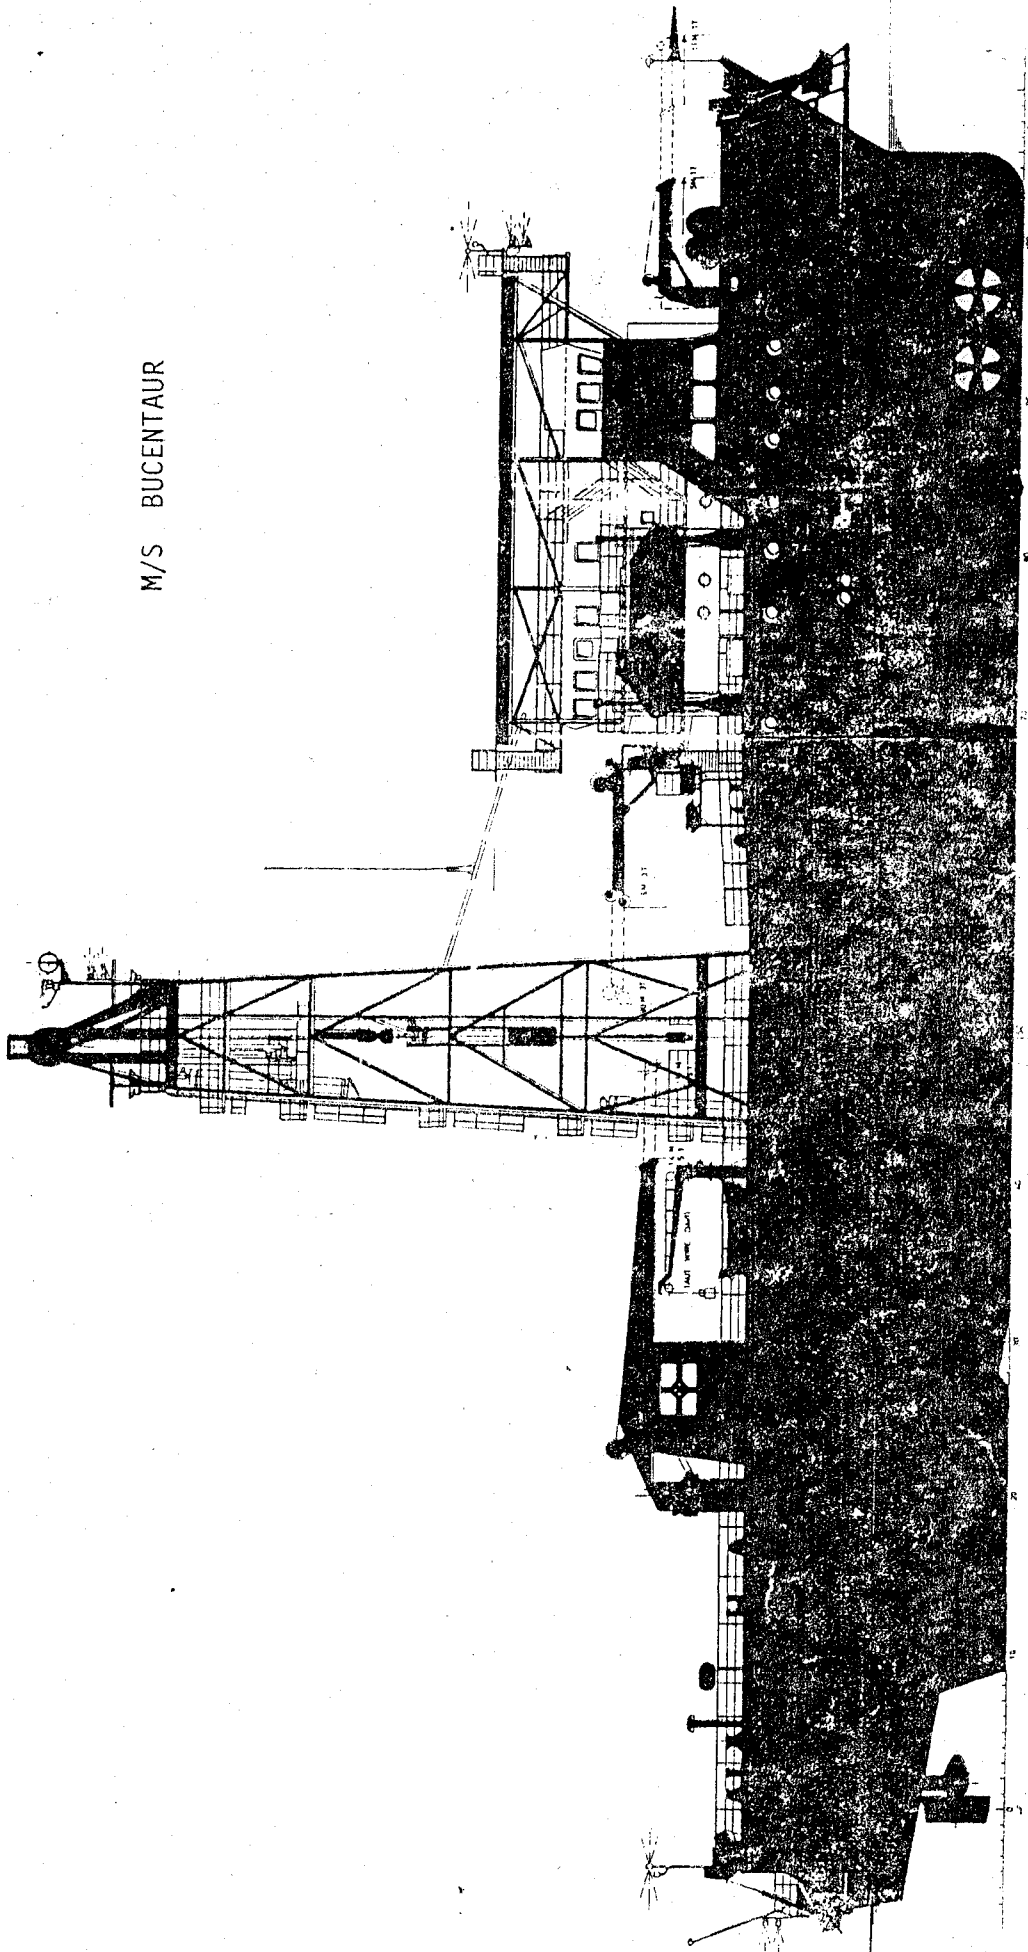
M/S BUCENTAUR

montert et helikopterdekk, konstruert som en sekskant med side 8 meter og plassert over forskipet og kommandobroen. Helikopterdekkets høyde over vannflaten var ca 16 meter. 9 meter akterom helikopterdekket var det et boretårn som raget ca 20 meter høyere enn helikopterdekket. Mellom dekket og boretårnet var det montert en antenne som raget 9,5 meter over dekknivå i en avstand av 5 meter fra dekket. Dekket var en aluminiumskonstruksjon. Rundt dekket gikk det sikkerhetsnett i 1 meters bredde, som skrånet svakt oppover fra dekknivået. Nettingen var montert på 2 meter lange braketter. Langs kanten av helikopterdekket var det 36 fester for strammetau fra taunettet. Det var trapper opp til dekket i forkant og akterkant. Brannslukningsutstyret og havariutstyr stod på dekket umiddelbart under helikopterdekket.

1.10.2 På helikopterdekket lå det et taunett med den hensikt å øke friksjonen mellom helikoptermeiene og dekket. (For helikoptere med hjul hindrer nettet at hjulene ruller). Nettet var ca 12,5 ganger 12,5 meter av ca 25 mm sisaltau og konstruert med maskevidde 250 mm. Den benyttede taukvalitet virket relativt løst spunnet. Det var i alt 8 festetau spleiset rundt tauet som utgjorde nettets omkrets med ett tau i hvert hjørne og ett midt på hver side. Naturfiber ble benyttet, fordi kunstfiber ikke gir den ønskede friksjon. Ulempen er at et slikt nett påvirkes av fuktighet. Strammingen av nettet må derfor reguleres etter forholdene.
